## 善箇所説明図

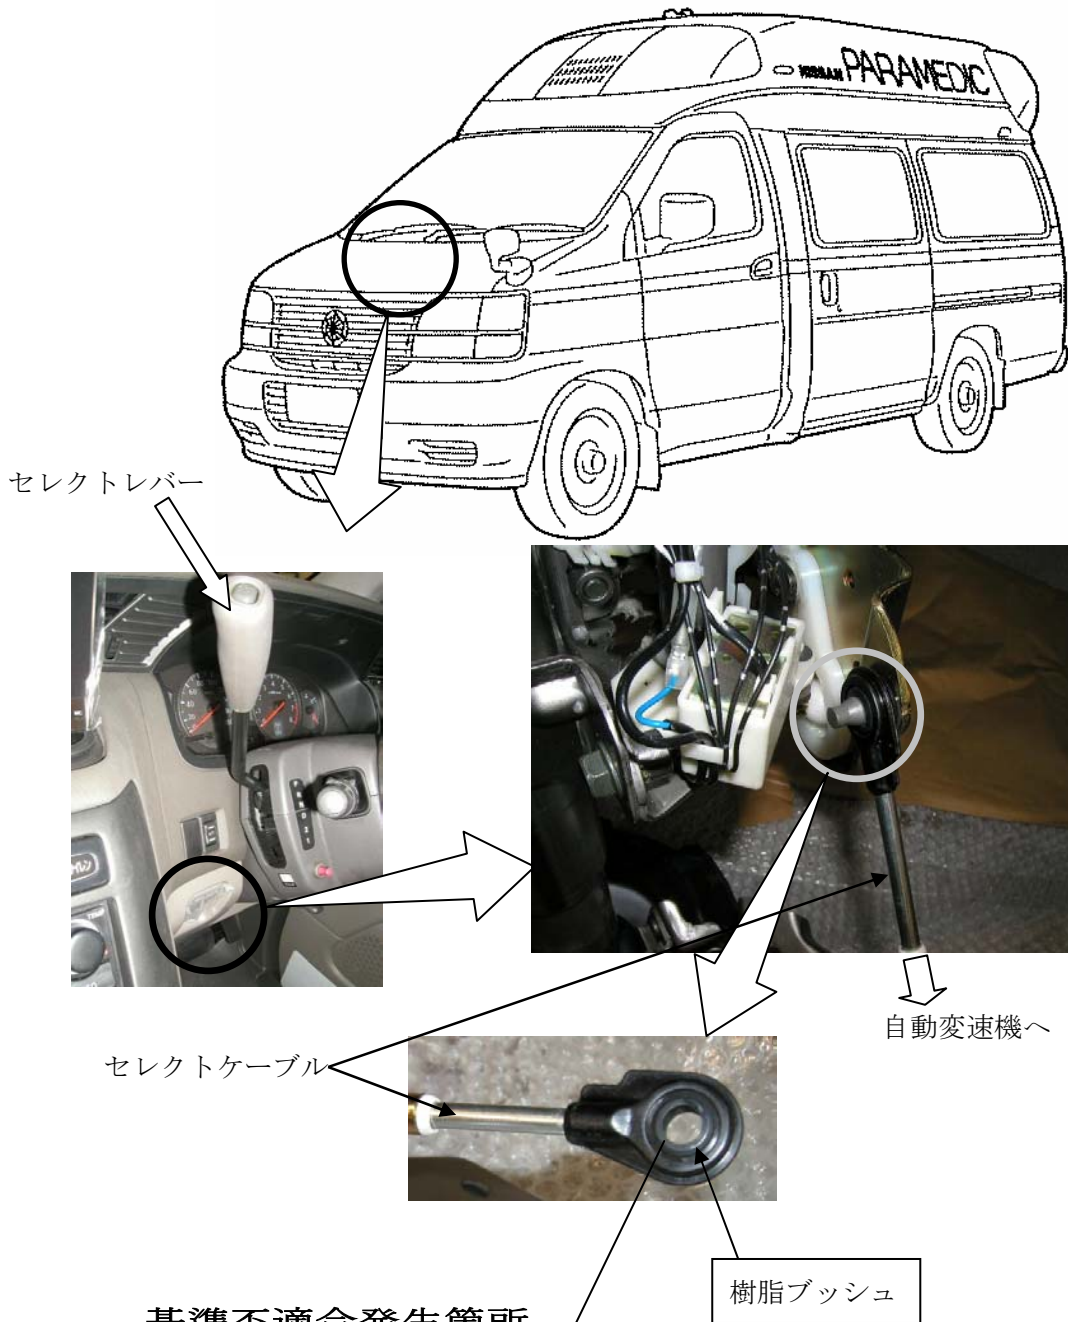
自動変速機のセレクトケーブルにおいて、セレクトレバーとの結合部の樹脂ブッシュが破損するものがある。そのため、セレクトケーブルがセレクトレバーとの結合部から外れ、セレクトレバーを操作しても、自動変速機が変速しないおそれがある。

全車両、当面の暫定措置として、当該ブッシュを新品と交換する。

識別：銀色のシールをモデルナンバープレートの横に貼り付ける。
