改善箇所説明図

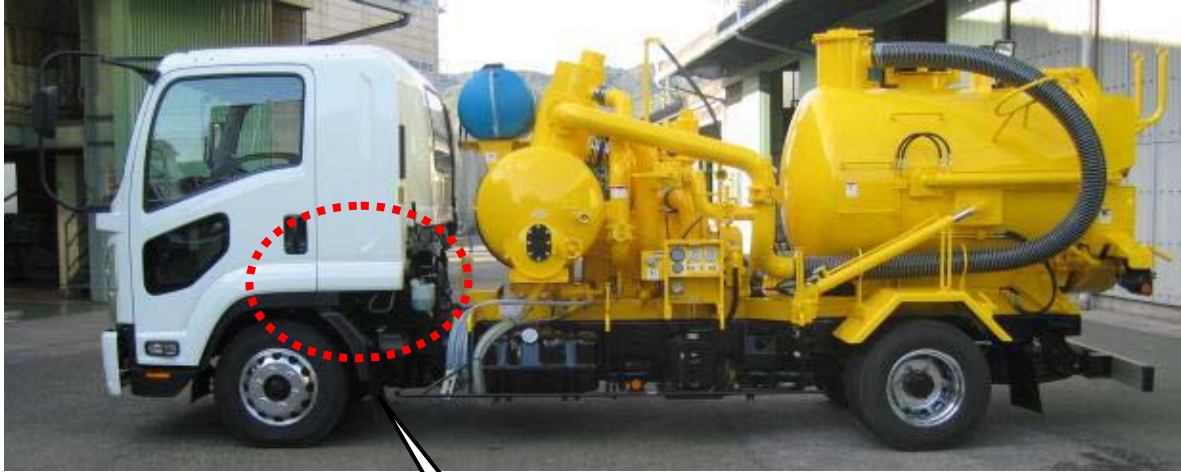
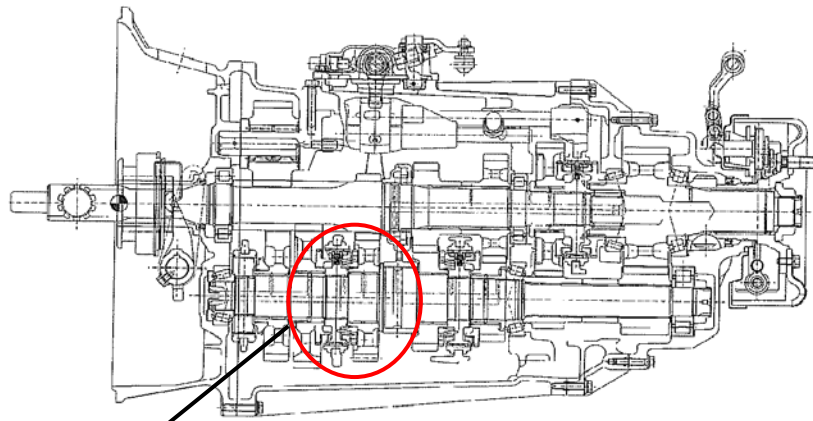
基準不適合発生箇所

作業用動力取出装置（PTO）付車の変速機において、カウンタシャフトとPTO用ギヤとの間の軸受強度が不足しているため、PTO使用時に当該軸受が破損することがある。そのため、そのまま使用を続けると、車軸駆動用軸に駆動力が伝わり、最悪の場合、PTO使用時に車両が動き出すおそれがある。

改善の内容:全車両、暫定措置として、PTOを使用しないよう使用者に要請する。
なお、恒久対策が決定次第、変速機を対策品と交換する。
