改善箇所説明図

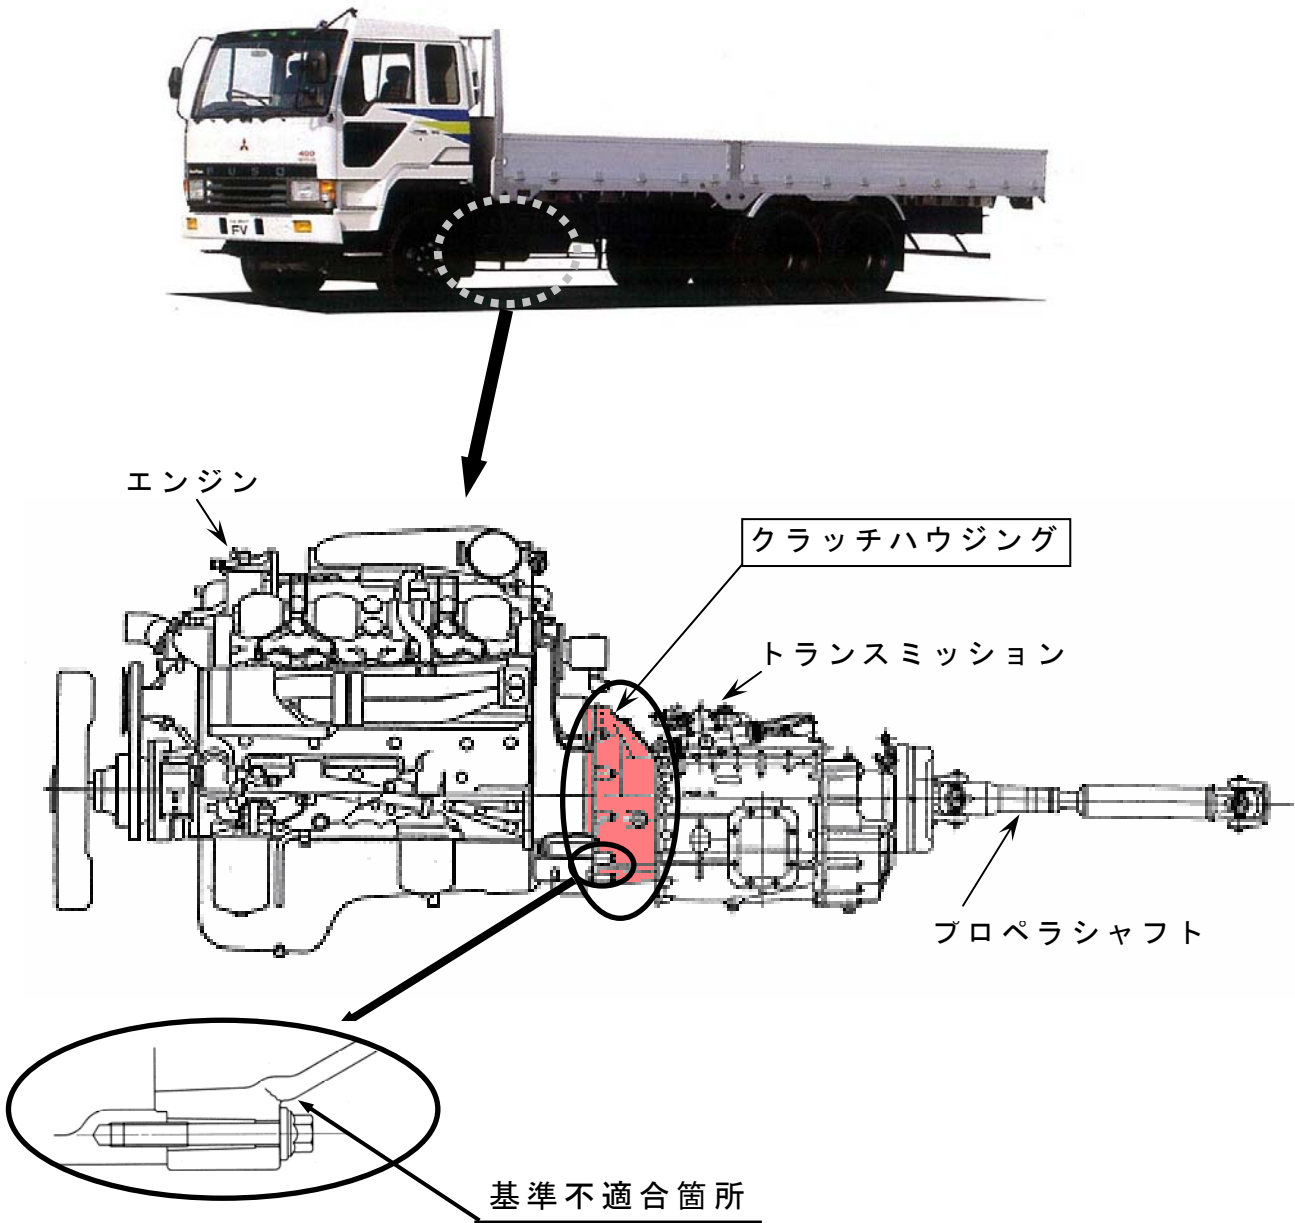
エンジンとミッションの結合部（クラッチハウジング）の強度が不足しているため、高速走行時に駆動系の振動が増加した場合、クラッチハウジングに亀裂が生じるものがある。そのため、そのままの状態で使用を続けると亀裂が進行し、最悪の場合、クラッチハウジングが破断するおそれがある。

全車両、クラッチハウジングを対策品に交換する。
