## 改善箇所説明図

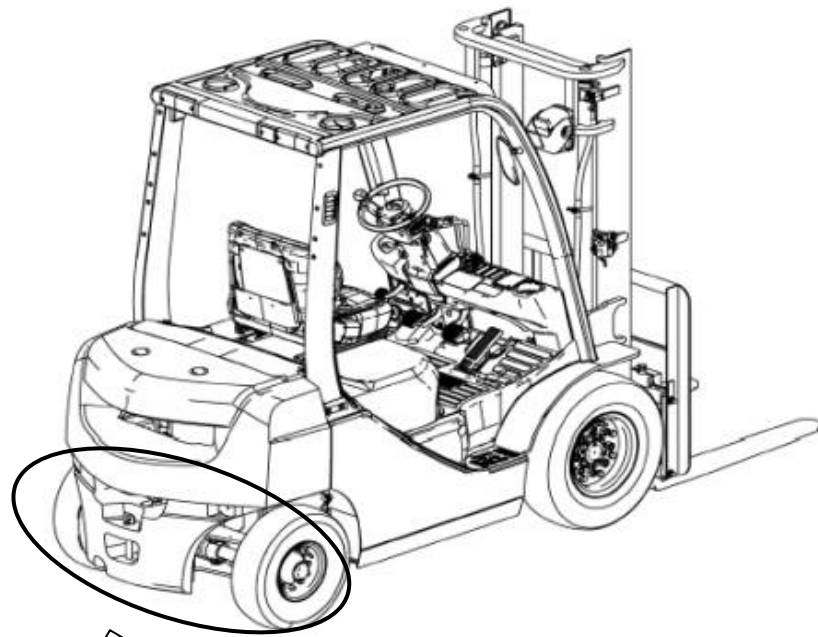
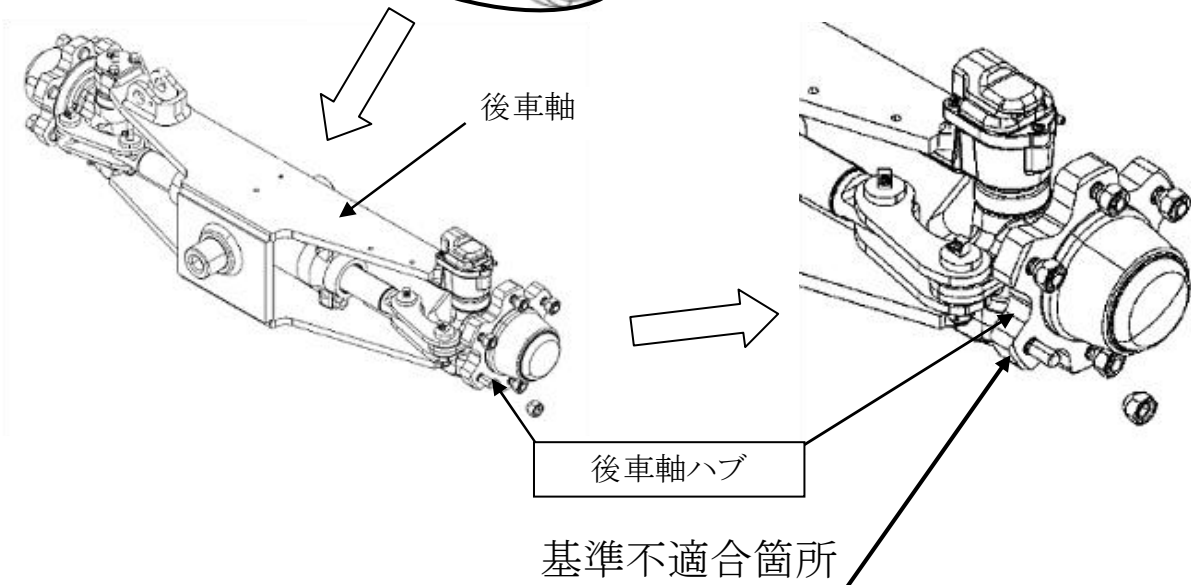
フォークリフトおよびショベルローダの後車軸ハブへのボルト圧入工程において圧入装置の治具が不適切なため、当該ハブに亀裂が生じているものがあり、堅ろう性が確保されないおそれがある。

全車両、後車軸ハブの点検を行い、亀裂があった場合は良品に交換する。

識別：黄色のペイントをボルト頭部に塗布する。
