# 改善箇所説明図

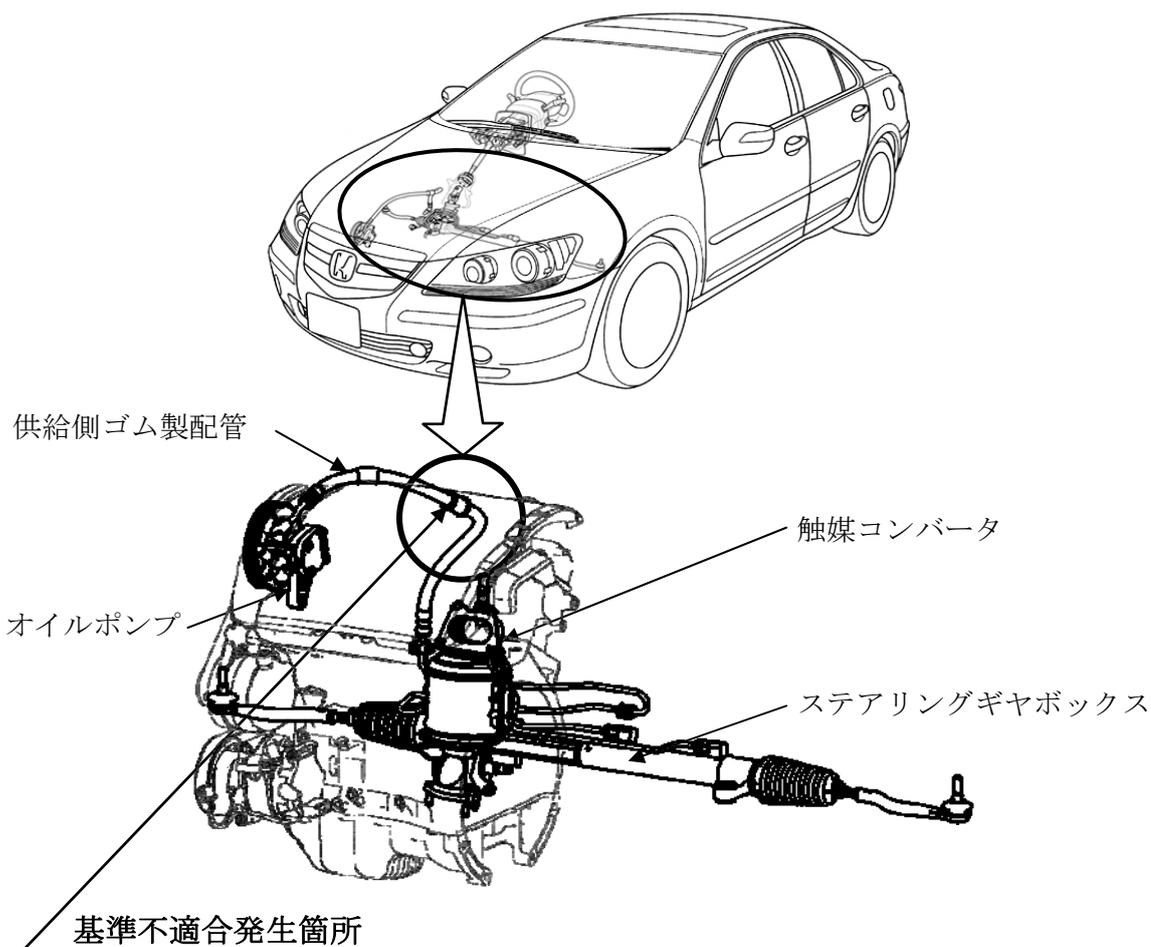
油圧式パワーステアリングの供給側ゴム製配管の耐熱性が不足しているため、排気管の触媒コンバータの熱でゴム製配管が劣化して柔軟性が低下するものがある。そのため、ハンドル転舵時の油圧変動でゴム製配管に亀裂が生じてパワーステアリングオイルが漏れ、最悪の場合、排気管に付着し火災に至るおそれがある。

全車両、パワーステアリングの供給側配管一式を対策品と交換する。

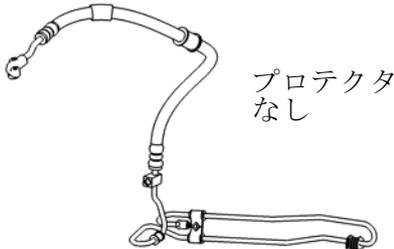
改善前	改善後
<p data-bbox="480 1608 692 1639">供給側配管一式</p>

<p data-bbox="619 1742 767 1798">プロテクタなし</p>	<p data-bbox="975 1608 1187 1639">供給側配管一式</p>

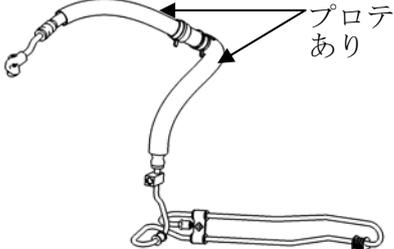
<p data-bbox="1161 1675 1310 1731">プロテクタあり</p>

識別：対策品の供給側配管一式のゴム製配管部にはプロテクタがあり、容易に識別できるため、特段の識別は行わない。
