改善箇所説明図

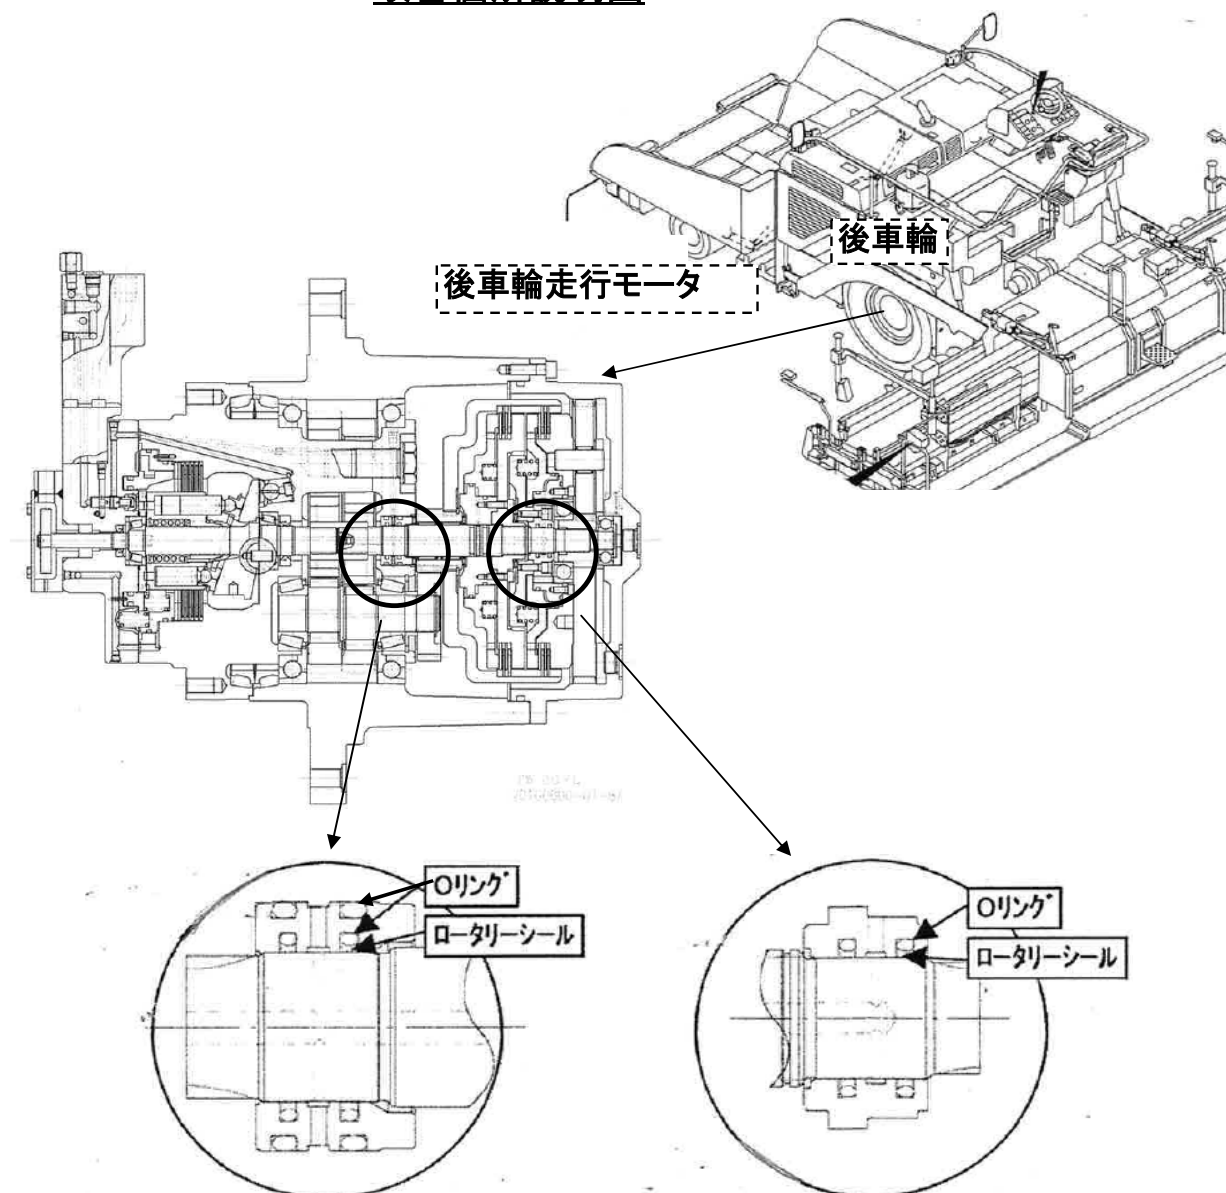
基準不適合箇所

後車輪内の走行モータ減速機において、駆動軸のロータリーシールの耐熱性が不足しているため、高速で連続走行を行い減速機内部が高温となった場合、シール性能が低下するものがある。そのため、そのままの状態で使用を続けると、高速走行時にクラッチ作動油が減速機内に流入し、減速機内部の圧力が上昇して、低速及び高速の両クラッチが接続状態になり、走行中に後車輪がロックするおそれがある。

- ①全車両、走行モータの制御プログラムを変更し、最高走行速度をシール性能を損なわない速度まで低減する。
- ②全車両、走行モータ減速機内シール類を耐熱性の高い対策品に交換する。
尚、②については対策品の準備に時間を要するため、暫定対策として、許容連続走行時間の徹底を文書にて配付、依頼する。

識別: 対策完了車両は後車輪走行モータ外側表面中央部に白ペイントにてマーキングをする。
