改善箇所説明図

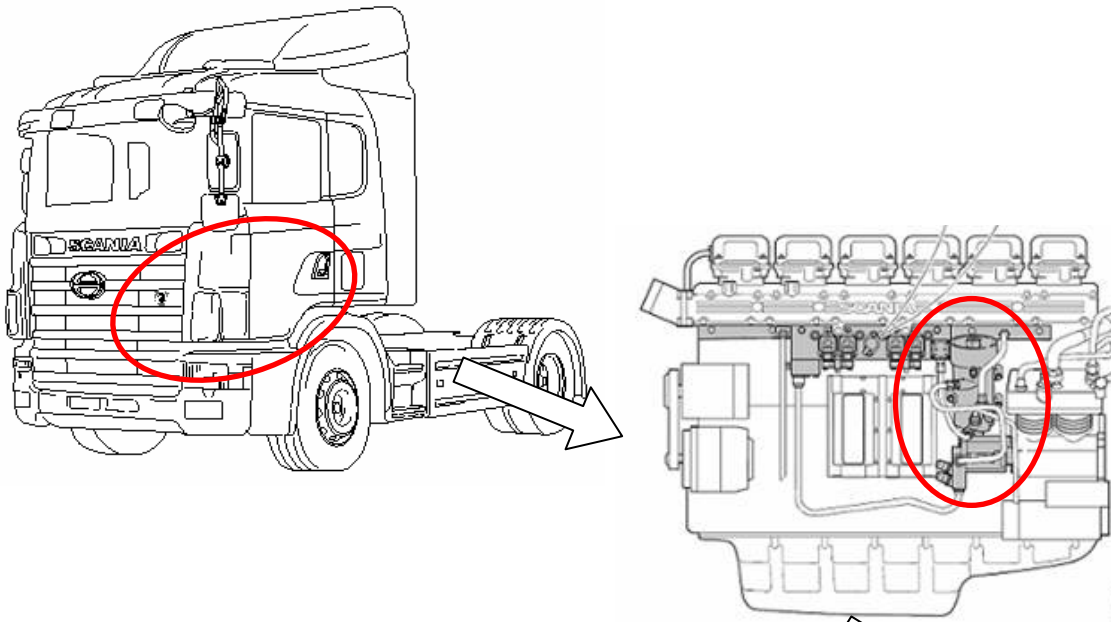
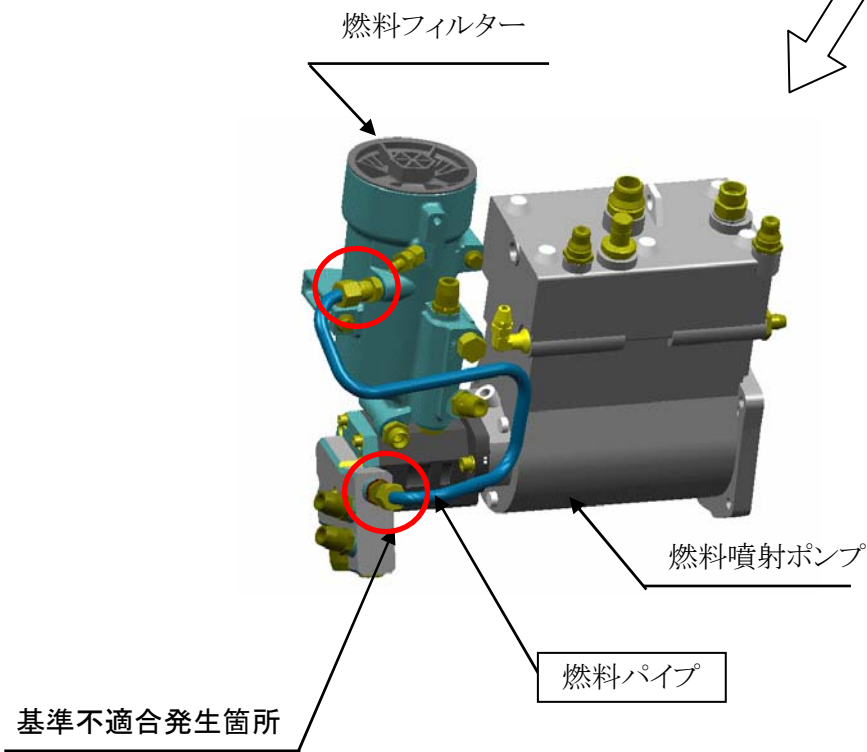
燃料パイプの燃料噴射ポンプとの取付部の形状が不適切なため、当該取付部に過大な応力が発生する場合がある。そのため、そのまま使用を続けると、燃料パイプに亀裂が発生し、燃料が漏れるおそれがある。

全車両、燃料パイプを対策品と交換する。
