改善箇所説明図

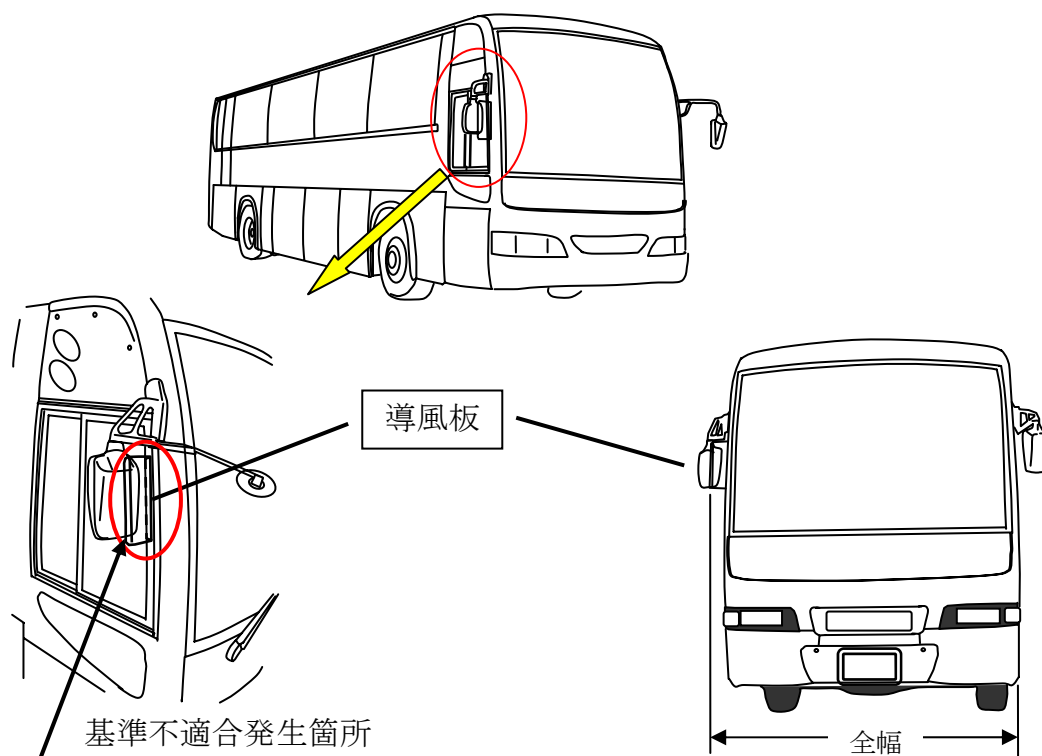
大型バスにおいて、右側後写鏡横の車体に取り付けられた導風板の形状が不適切なため、全幅が2.5メートルを超えるものがある。

改善の内容： 全車両、当該導風板を取り外す。または、当該導風板を対策品と交換する。
