改善箇所説明図

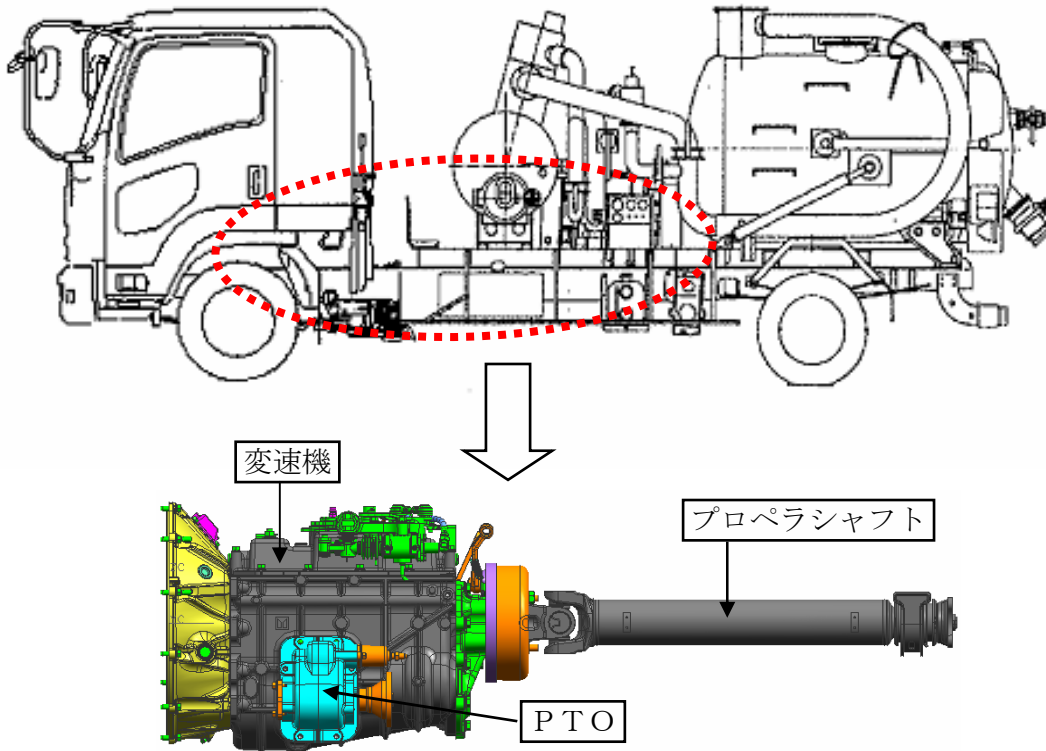
基準不適合発生箇所

作業用動力取出装置（PTO）付車の変速機において、カウンタシャフトとPTO用ギヤとの間の軸受強度が不足しているため、PTO使用時に当該軸受が破損することがある。そのため、そのまま使用を続けると、車軸駆動用軸に駆動力が伝わり、最悪の場合、PTO使用時に車両が動き出すおそれがある。

改善の内容: 全車両、変速機、プロペラシャフト及びPTOを対策品と交換する。
ただし、対策品と交換できない車両については、他の車両と交換する。

識別：変速機下面のPTO取付部付近に白色ペイントを塗布する。
