# 改善箇所説明図

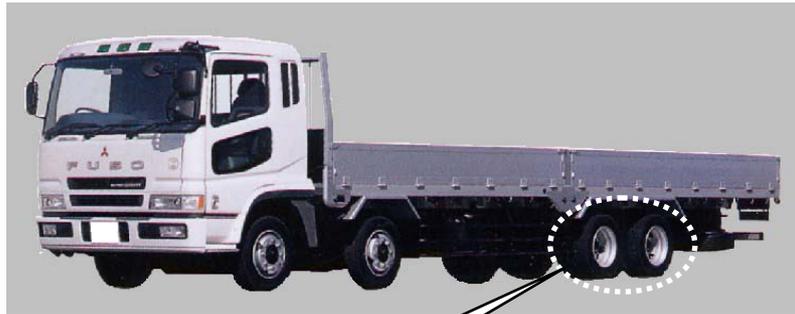
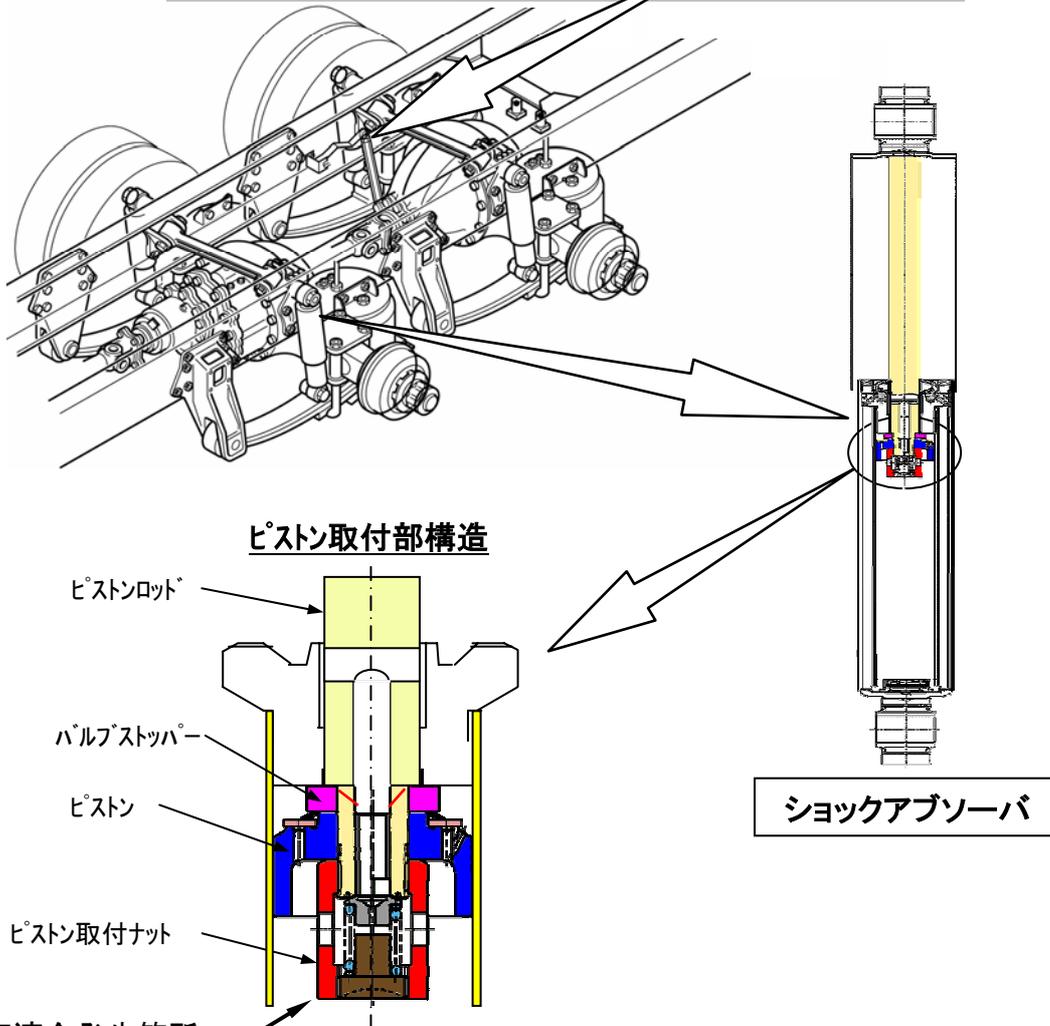
## 基準不適合発生箇所

低床式後2軸の空気ばね式緩衝装置の車高調整装置において、ショックアブソーバのストッパー機能が不十分なため、荷役作業時等に最大車高以上に車高が上がり、内部のピストン取付ナットが脱落するものがある。そのため、そのままの状態で使用を続けると当該ショックアブソーバのピストンロッドが抜け出し、曲がりや折損が発生し、最悪の場合、タイヤと干渉してバーストまたは発熱により発火するおそれがある。

全車両、対策ショックアブソーバー式に交換するとともに、ユーザに対し、車両使用上の注意喚起を行う。

注：□は、交換部品を示す。
