## 改善箇所説明図

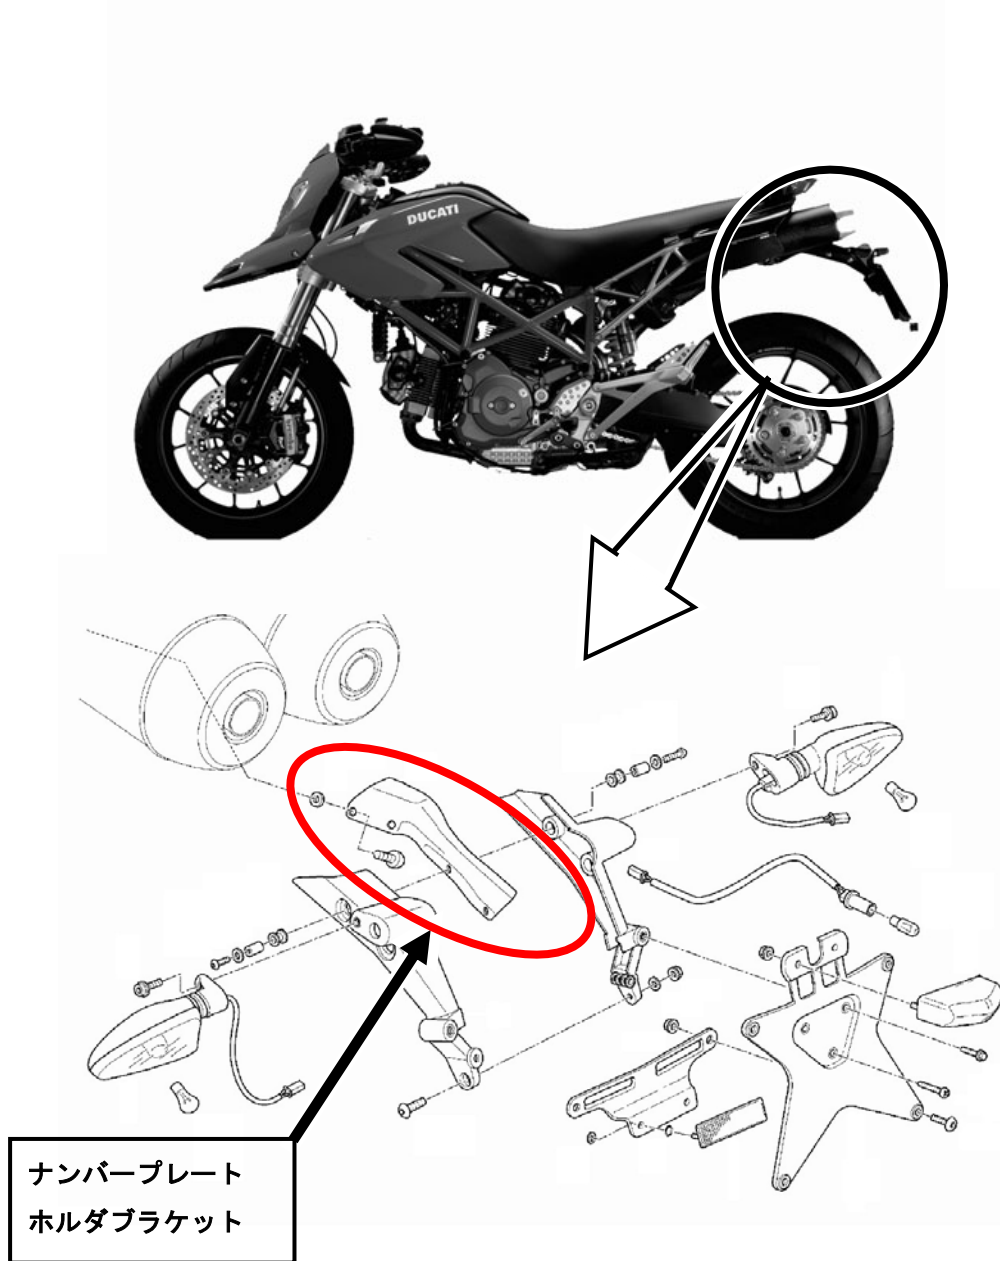
ナンバープレート  
ホルダブラケット

ナンバープレートホルダブラケット（番号標板取付金具）の形状が不適切なため、走行時の振動により当該ブラケットに亀裂が発生することがある。そのため、そのままの状態を使用を続けると、当該ブラケットが破損して、最悪の場合、後面方向指示器、後部反射器、番号灯および番号標板が脱落するおそれがある。

全車両、当該ブラケットを対策品と交換する。
