改善箇所説明図

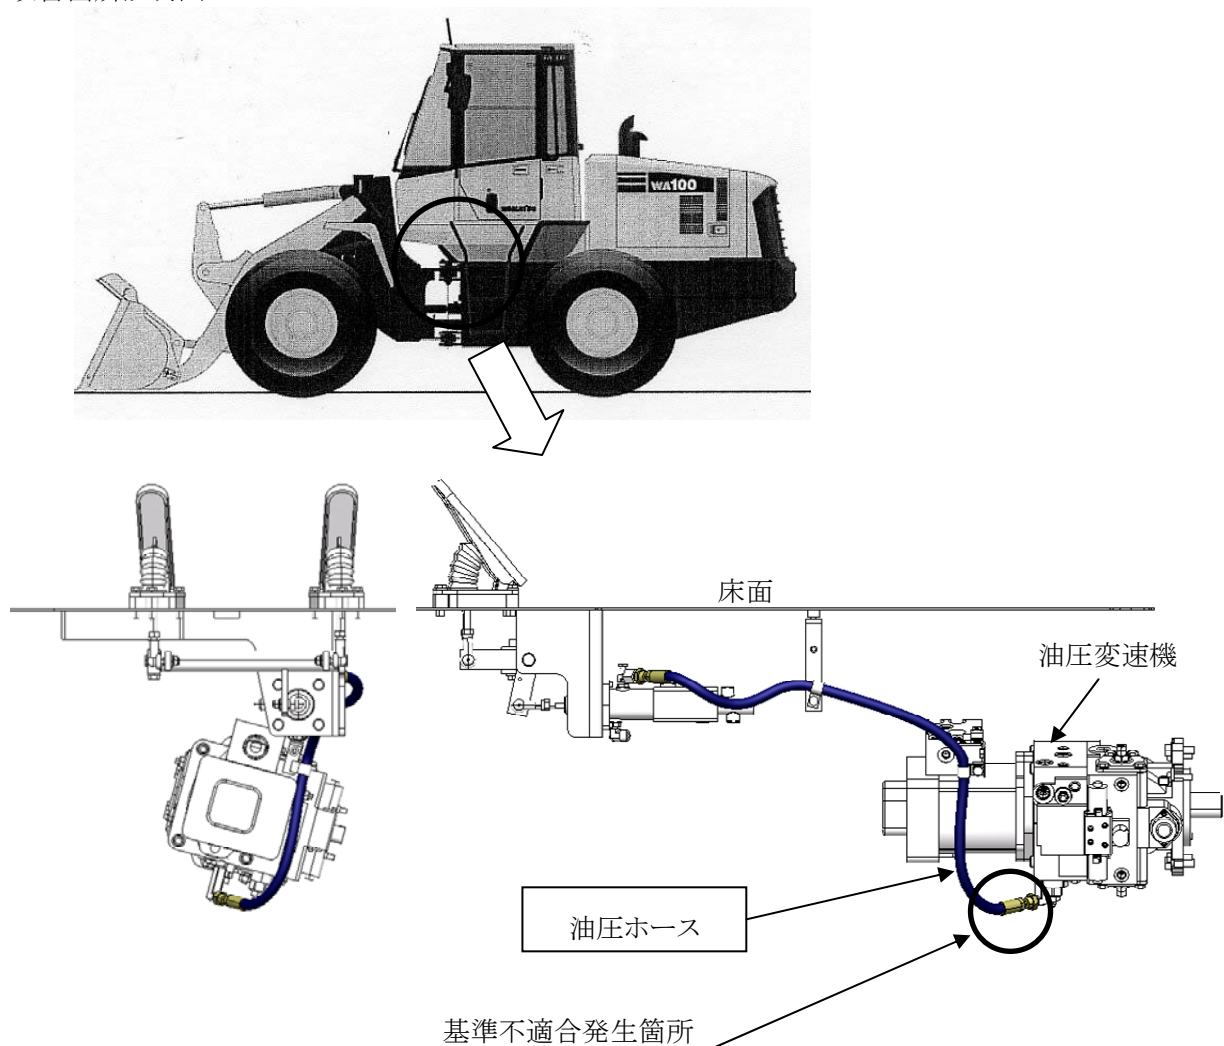
注： は、交換部品を示す。

油圧変速機の油圧ホースにおいて、不適切に曲げられて組み付けられたものがある。そのため、そのまま使用を続けると、当該油圧ホースの口金付近に亀裂が発生し、作動油が漏れ、最悪の場合、走行が出来なくなるおそれがある。

改善措置の内容： 全車両、当該油圧ホースを対策品に交換する。
