VOLKSWAGEN Group Japan KK

改善箇所説明図

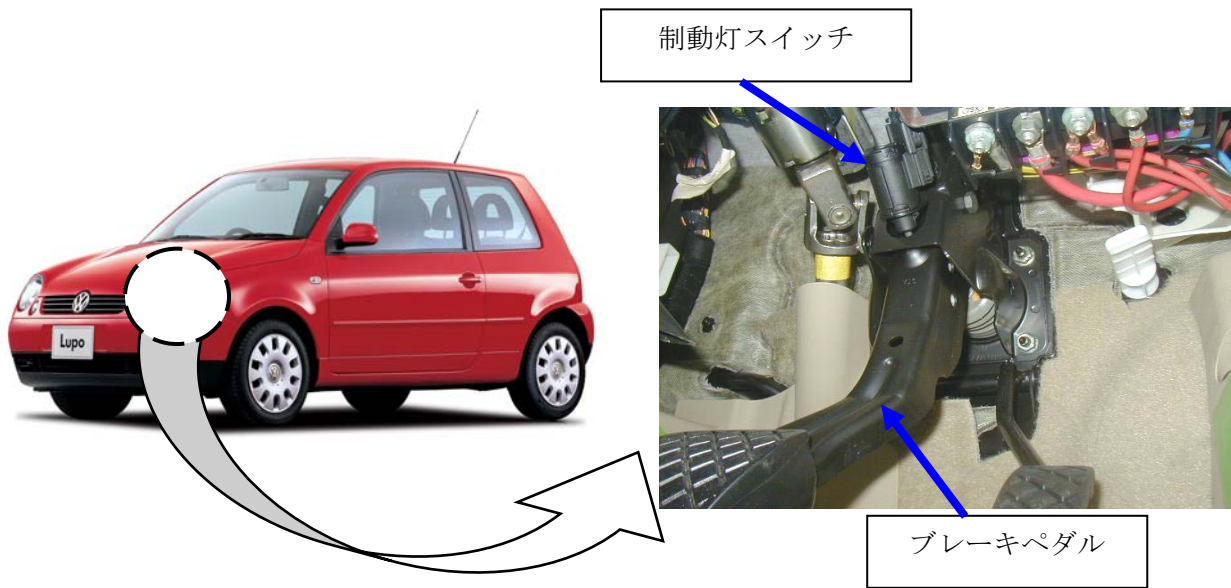
不具合発生箇所

制動灯スイッチ内部の接点が不適切なため、制動装置作動時に接点が焼き付き、焼損または熱変形する場合があります。そのため、そのまま使用を続けると、制動灯が点灯したままの状態、または、制動灯が点灯しなくなる状態となり、シフトレバーが操作できないおそれがある。

全車両、制動灯スイッチを対策品と交換する。
