改善箇所説明図

[燃料配管レイアウト]

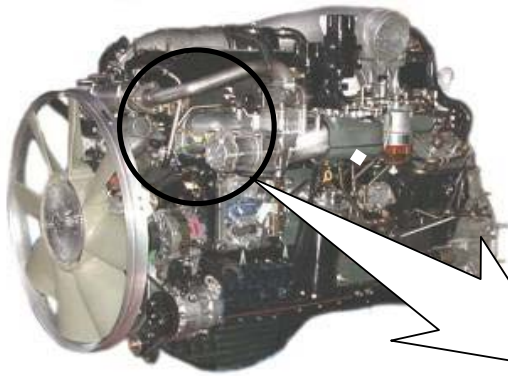
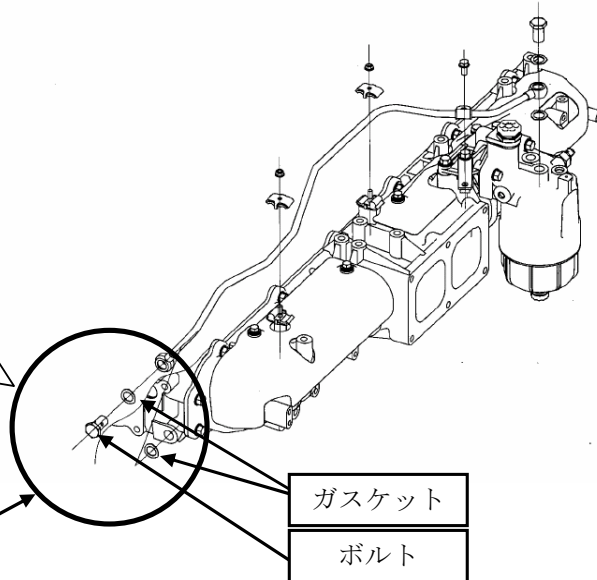
基準不適合発生箇所

エンジン燃料低圧配管用コネクタ部のガスケットの材質が不適切なため、取付けボルト締付け時に、ガスケットの表面に微細な亀裂が生じることがある。そのため、そのまま使用を続けると、亀裂が進行し、当該コネクタ部より燃料が漏れるおそれがある。

全車両、当該ガスケット及び取付けボルトを対策品と交換し、規定トルクで締付ける。

識別：燃料フィルタ上部に白色ペイントを塗布する。
