改善箇所説明図

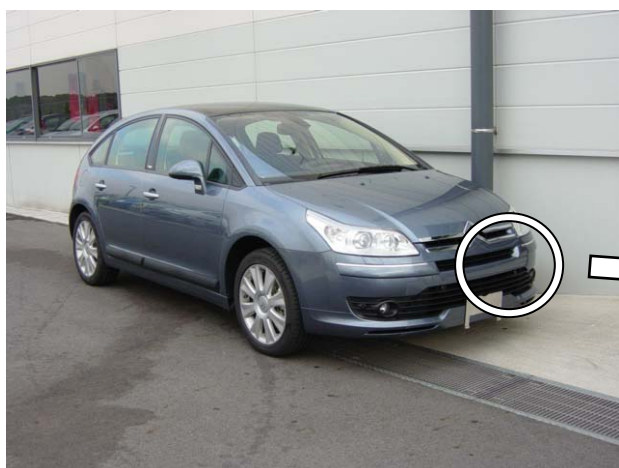
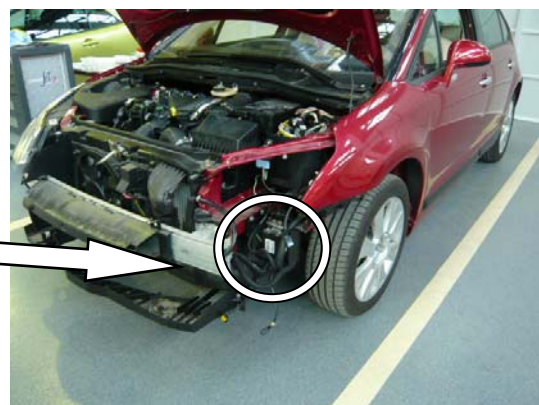
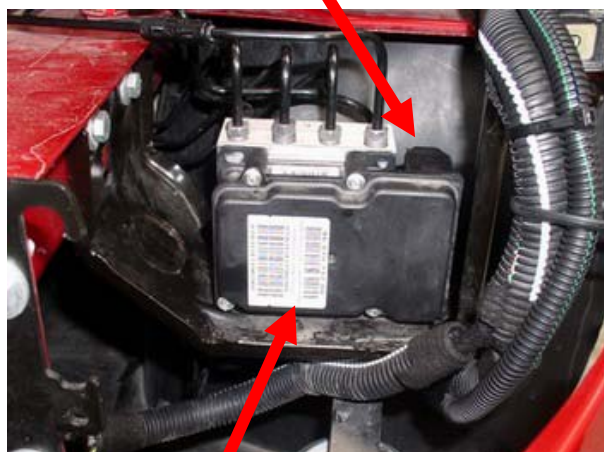
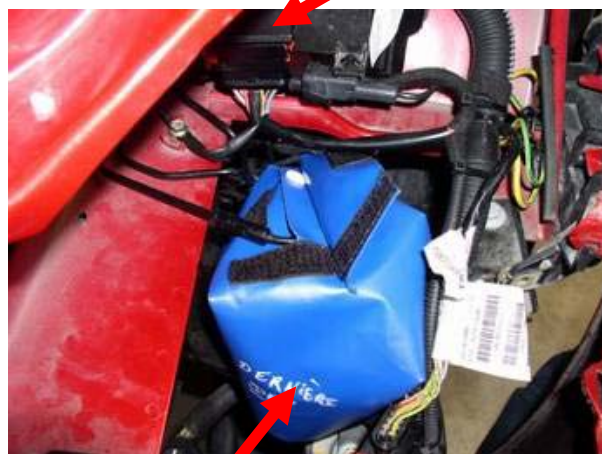
不具合発生箇所

ABS コントロールユニットにおいて、融雪剤の影響により腐食が進行し、当該ユニット内部に水が浸入する可能性がある。そのため、そのまま使用を続けると、電気回路が短絡し、最悪の場合、火災に至るおそれがある。

- ①当該コントロールユニットを点検し、腐食が認められる場合は、当該コントロールユニットを新品に交換する。
- ②当該コントロールユニットのコネクタにグリースを封入する。
- ③当該コントロールユニットに保護カバーを取り付ける。
- ④当該コントロールユニットの電源制御リレーを取り付ける。

対策済車両には ABS コントロールユニット保護カバーが装着されている。
