改善箇所説明図(不具合事象①)

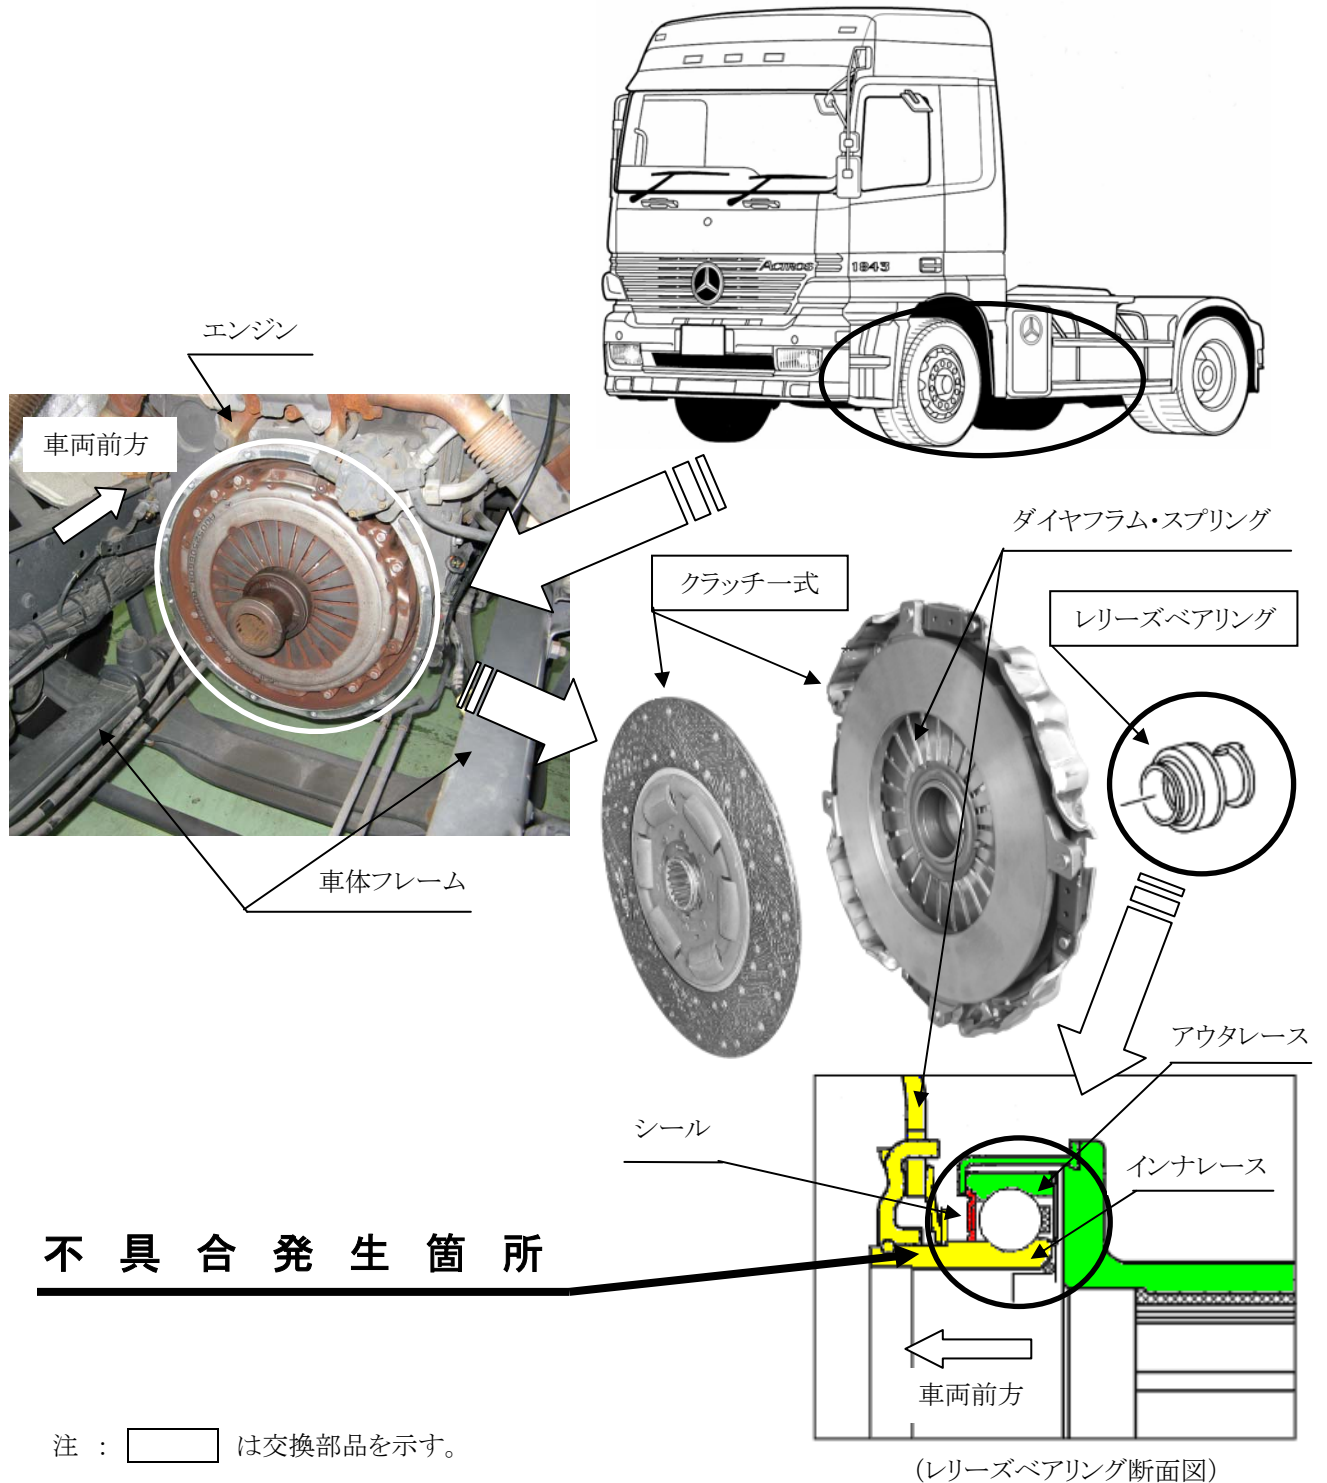
機械式自動変速トランスミッションのクラッチを作動させるクラッチ・リリースベアリングにおいて、シールの耐久性に不十分なものがあるため、グリスが漏れ潤滑不足となり早期に摩耗することがある。そのため、そのまま使用を続けると、クラッチ操作により当該リリースベアリングが破損し、変速操作ができなくなり、走行不能となるおそれがある。

改善の内容
 全車両、クラッチ・リリースベアリングを点検し、対象となるものについてリリースベアリングまたはクラッチ一式を対策品と交換する。

識別： クラッチ・アクチュエータ下側取り付けボルトに黄色ペイントを塗布する。
