改善箇所説明図(不具合事象②)

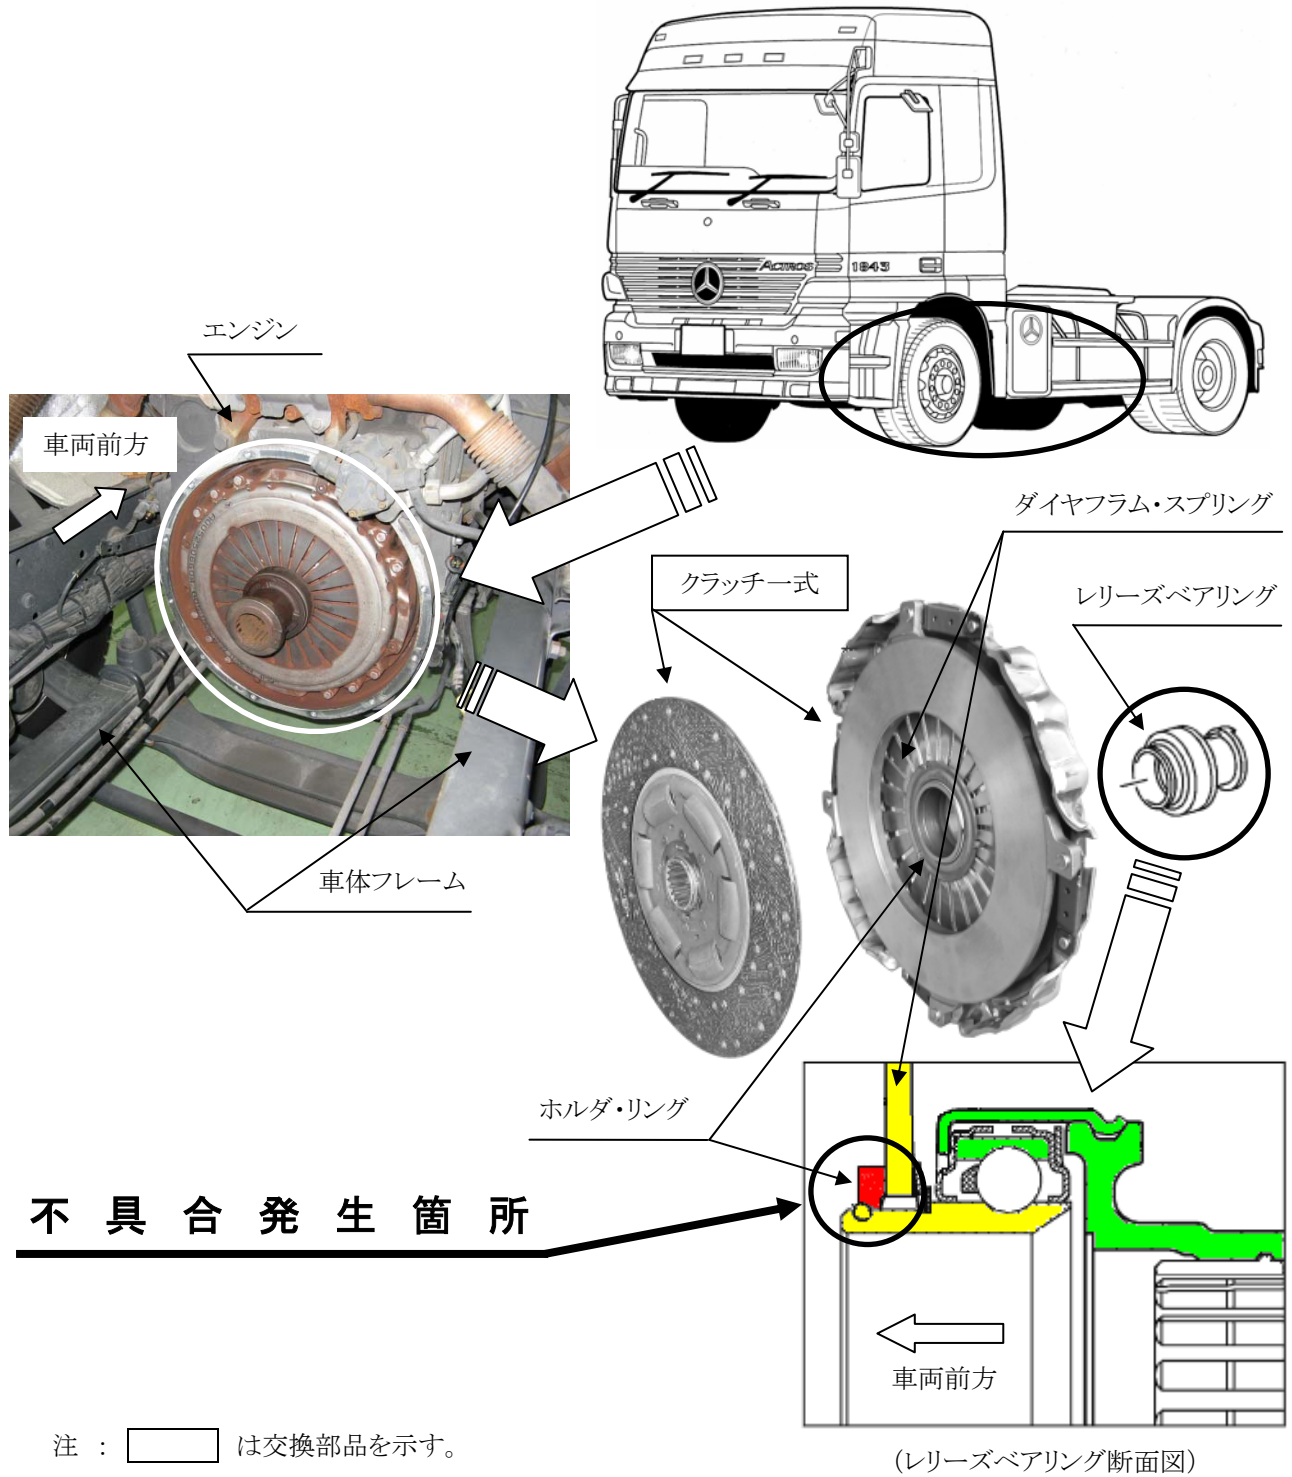
(リリースベアリング断面図)

不 具 合 発 生 箇 所

機械式自動変速トランスミッションのクラッチを作動させるクラッチ・リリースベアリングとダイヤフラム・スプリングを接続するホルダ・リングの構造が不適切なものがあるため、早期に摩耗することがある。そのため、そのまま使用を続けると、クラッチ操作によりホルダ・リングがリリースベアリングから脱落し、変速操作ができなくなり、走行不能となるおそれがある。

全車両、クラッチを点検し、対象となるものについてクラッチ一式を対策品と交換する。

識別 : クラッチ・アクチュエータ下側取り付けボルトに黄色ペイントを塗布する。
