改善箇所説明図

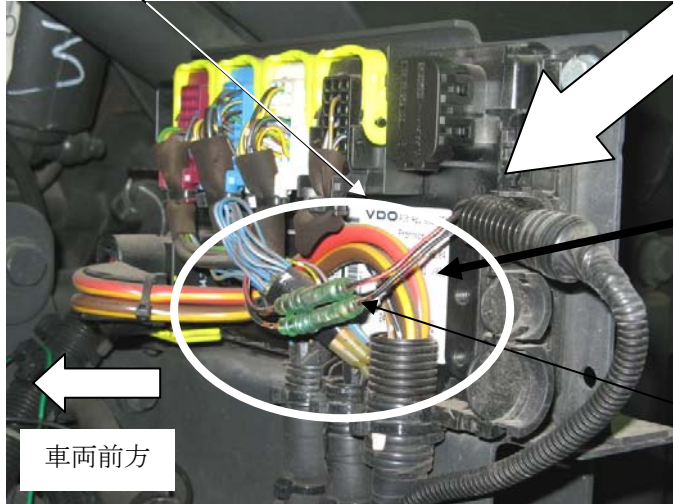
制御ユニット(フロントモジュール)

不具合発生箇所

側面方向指示器用に追加装着した配線

側面方向指示器用電源の取り出し位置が不適切なため、電流値が点滅制御ユニットの電流許容量を超え、そのまま使用を続けると、当該点滅制御ユニットが損傷し、方向指示器が正常に点滅しなくなるおそれがある。

全車両、側面方向指示器の電源取り出し位置を変更するとともに、点滅信号用配線を新たに追加する。

識別 : キャブコネクタ蓋左側に黄色ペイントを塗布する。
