改善箇所説明図

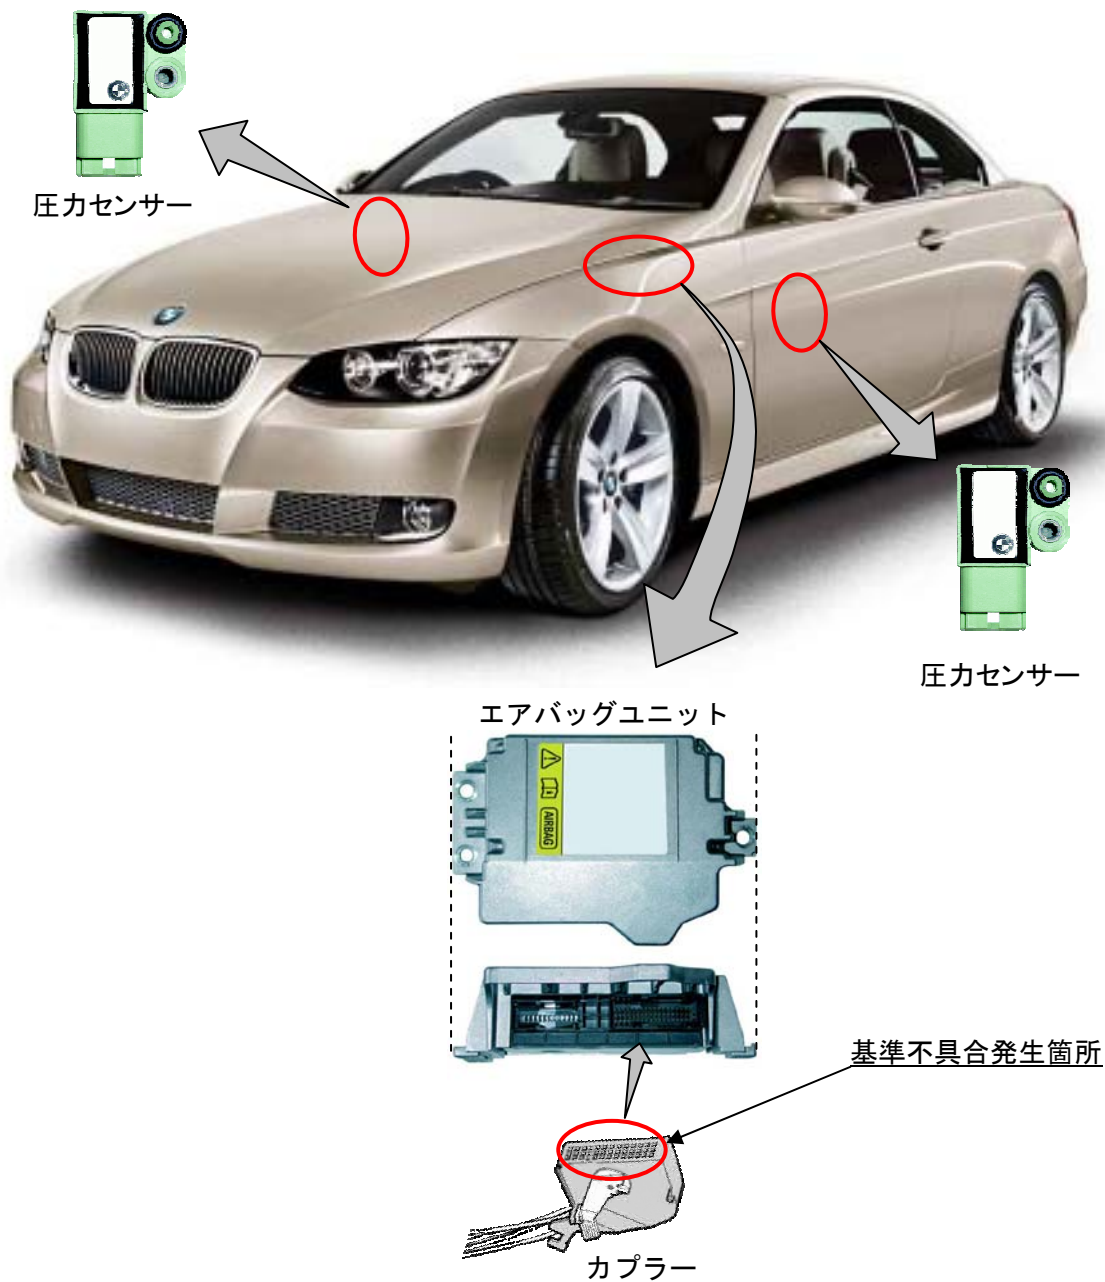
側面衝突時にサイドエアバックの展開を制御しているシステムにおいて、衝突時の衝撃を検出する加速度センサーを補完する圧力センサーの結線を誤ったものがある。そのため、側面衝突時にサイドエアバックの展開が遅れるおそれがある。

全車両、圧力センサーの結線を点検し、誤って配線されているものについては正規の状態に修正する。
