改善箇所説明図

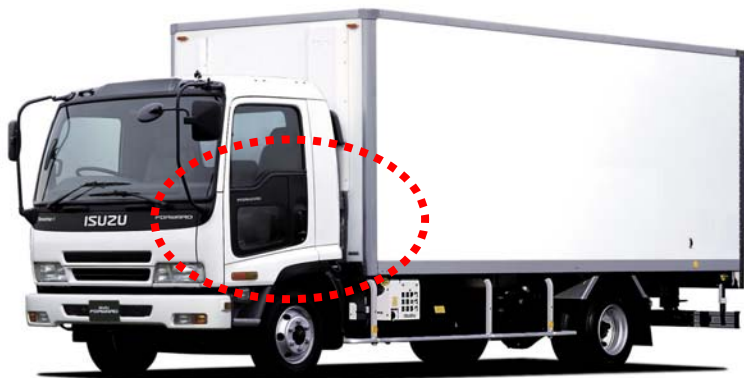
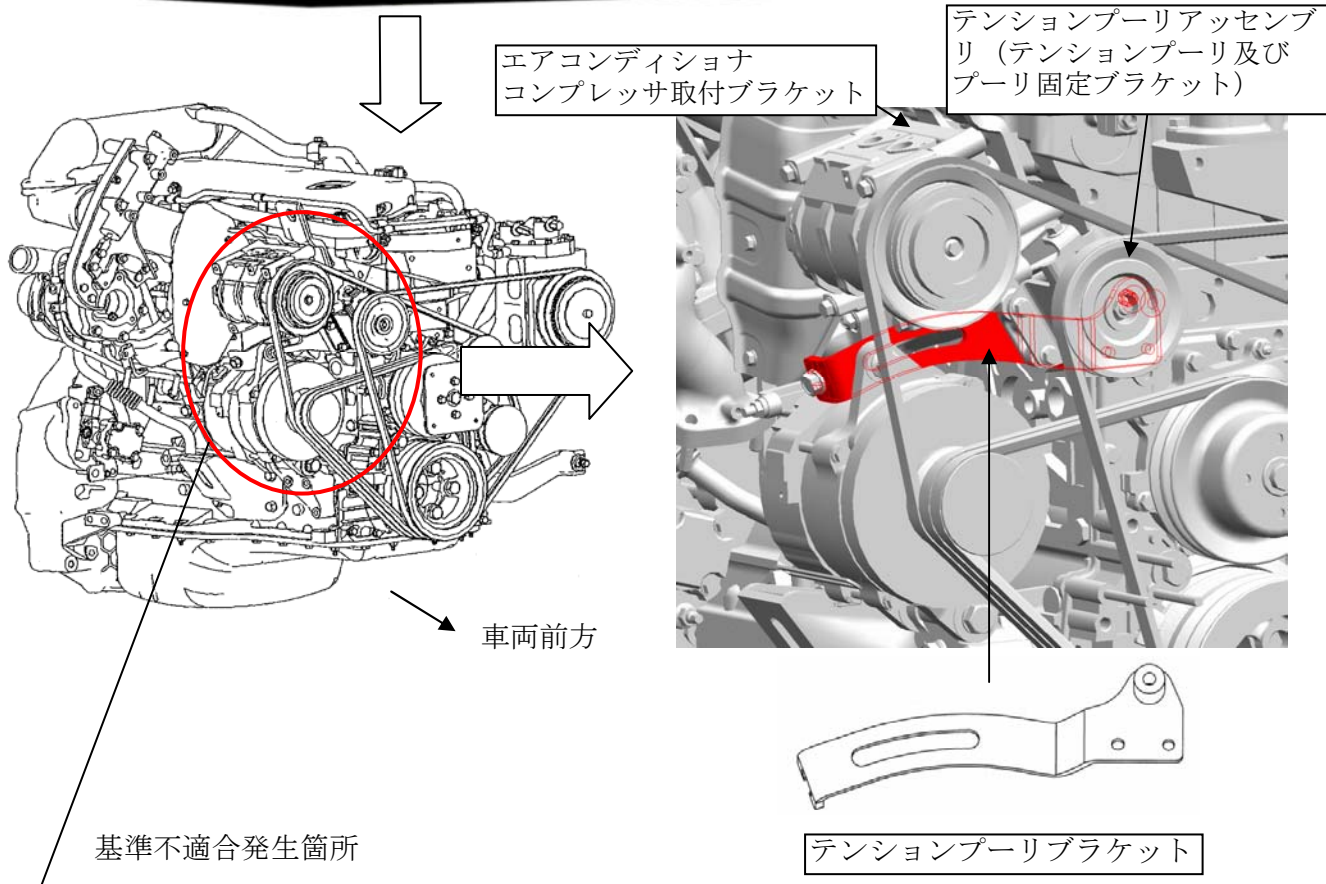
冷蔵冷凍車に架装する車両に搭載される原動機において、冷凍機駆動ベルトのテンションプーリブラケットを構成する部品の溶接位置が不適切なため、強度が不足し、当該ブラケットが破損するものがある。そのため、そのまま使用を続けると、当該プーリを固定している他のブラケットが破損し、最悪の場合、プーリが脱落し、他の交通を妨げるおそれがある。

改善の内容：全車両、テンションプーリブラケットを対策品に交換するとともに、テンションプーリアッセンブリ及びエアコンディショナコンプレッサ取付ブラケットを新品と交換する。

識別：テンションプーリブラケットに白色ペイントを塗布する。
