改善箇所説明図

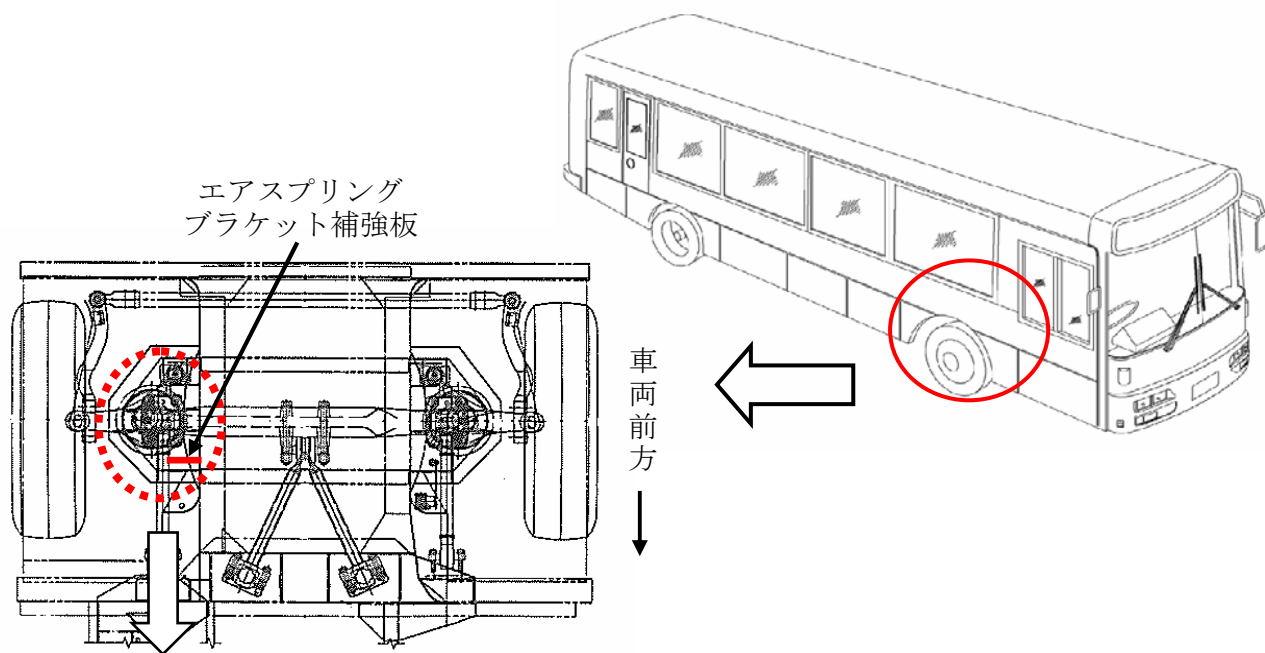
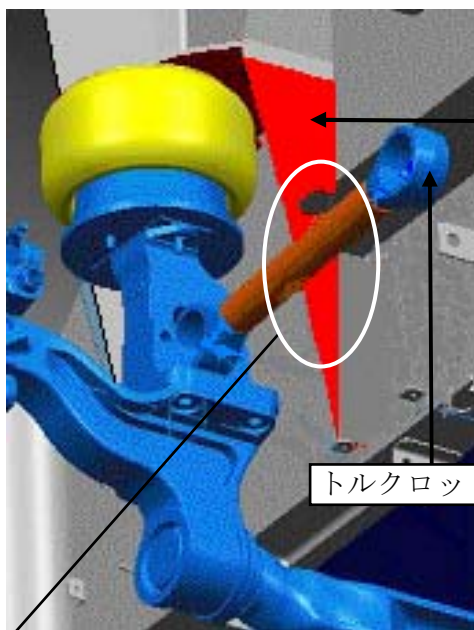
エアスプリングブラケット補強板

基準不適合発生箇所

大型ノンステップ路線バスにおいて、フロント右側エアスプリングブラケットの補強板の形状が不適切なため、補強板に切り欠きがないものがある。そのため、トルクロッドが補強板と干渉することがあり、最悪の場合、トルクロッドが損傷し、折損するおそれがある。

改善の内容:全車両、当該補強板の形状を確認し、切り欠きが無い場合は切り欠きを設ける。なお、トルクロッドに干渉跡があるものは、トルクロッドを新品と交換する。

識別 : エアスプリングブラケットに白色ペイントを塗布する。
