# 改善箇所説明図

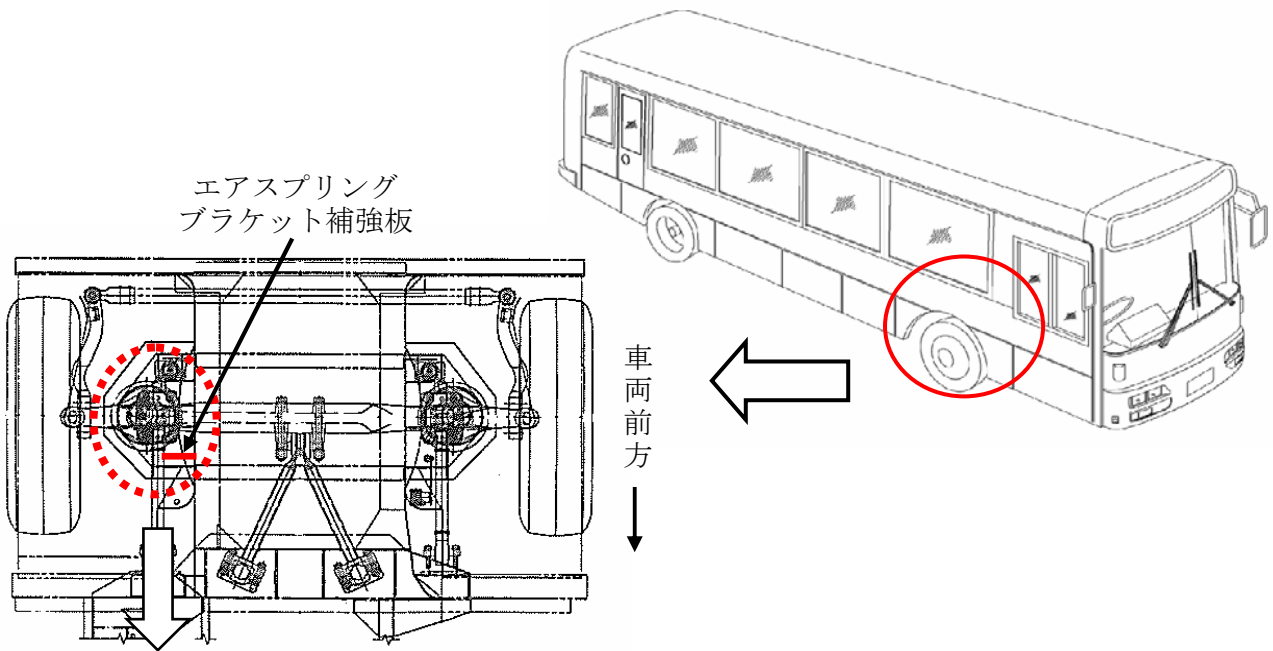
基準不適合発生箇所

大型ノンステップ路線バスにおいて、フロント右側エアスプリングブラケットの補強板の形状が不適切なため、補強板に切り欠きがないものがある。そのため、トルクロッドが補強板と干渉することがあり、最悪の場合、トルクロッドが損傷し、折損するおそれがある。

改善の内容:全車両、当該補強板の形状を確認し、切り欠きが無い場合は切り欠きを設ける。なお、トルクロッドに干渉跡があるものは、トルクロッドを新品と交換する。

識別 : エアスプリングブラケットに白色ペイントを塗布する。
