改善箇所説明図

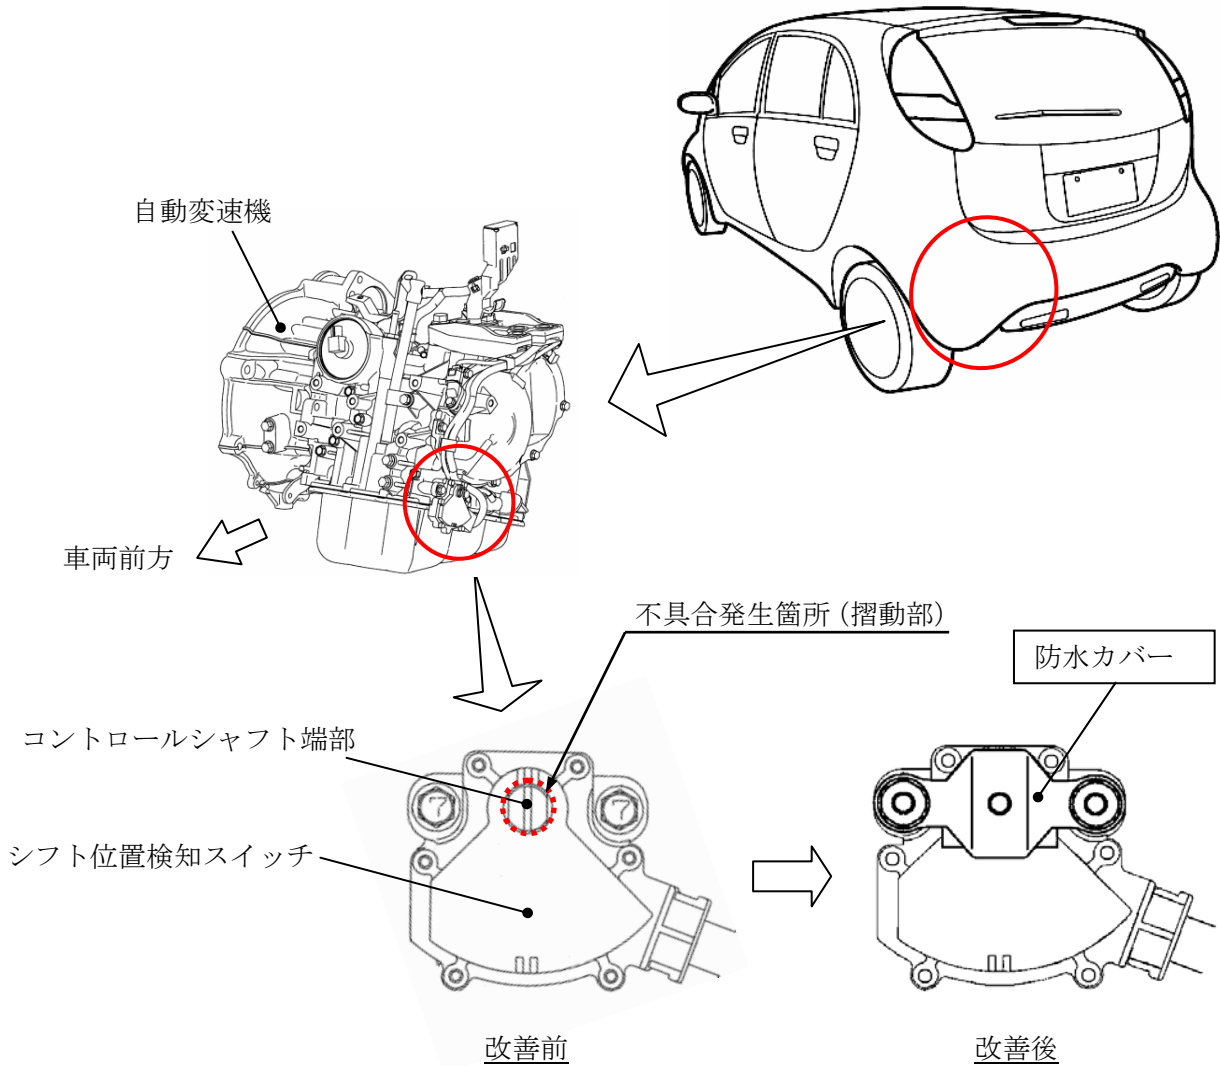
自動変速機のコントロールシャフト端部摺動部の防水構造が不適切なため、使用過程で錆が発生するものがある。そのため、そのまま使用を続けると、当該シャフトが作動不良となり、最悪の場合、パーキング位置に操作してもエンジンが始動できないことがある。また、坂路駐車等で駐車ブレーキをかけ忘れた際に、車両が動くおそれがある。

全車両、コントロールシャフト端部摺動部を清掃し、当該摺動部に防水カバーを追加する。

注：図中の 内は追加部品を示す。
