改善箇所説明図

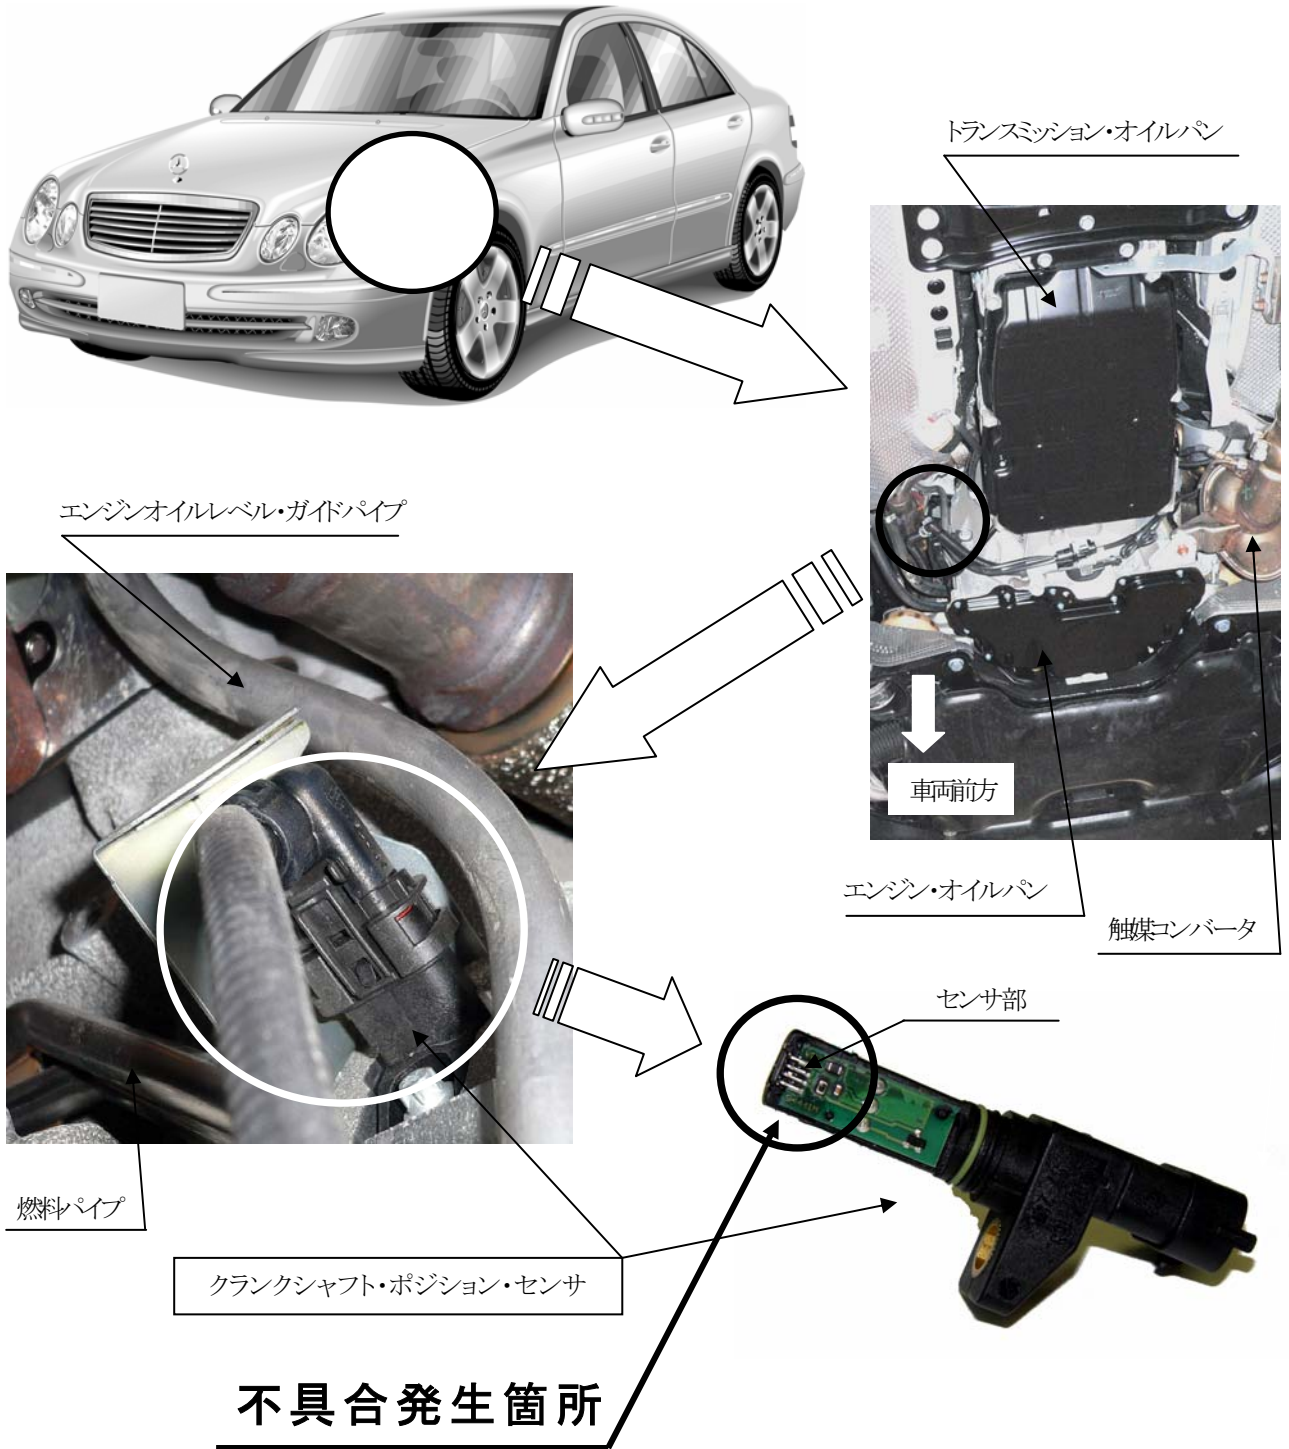
不具合発生箇所

クランクシャフトの位置を検出するセンサ(クランクシャフト・ポジション・センサ)内部に不純物が混入したものがある。そのため、そのまま使用を続けると、当該センサがクランクシャフトの位置を適切に認識できず、最悪の場合、エンジンが停止し再始動できなくなるおそれがある。

改善の内容
全車両、当該センサを良品と交換する。

識別： エンジン上部遮音材取付けボルト頭部に黄色ペイントを塗布する。
