改善箇所説明図

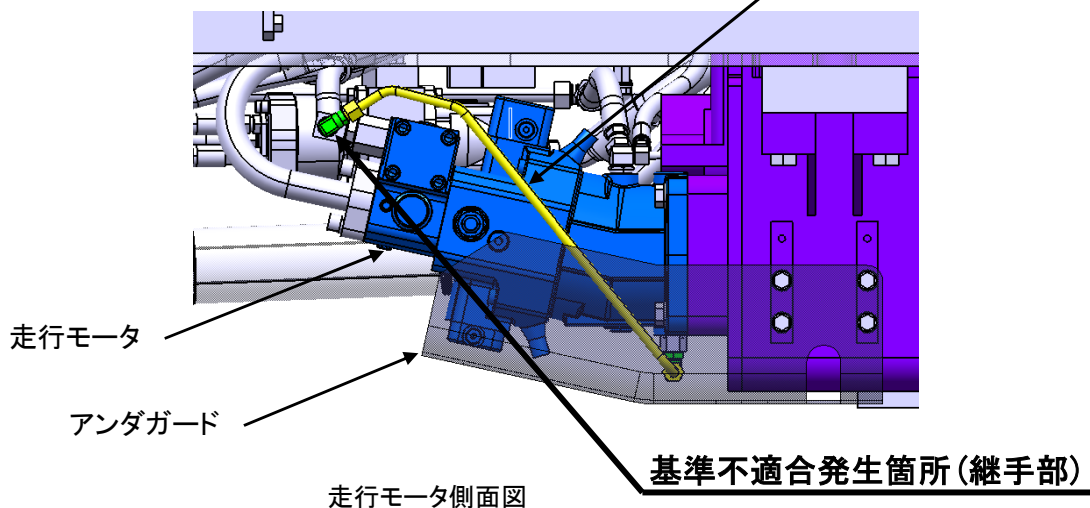
油圧配管

走行モータの油圧配管において、パイプ形状が不適切なため、走行時にパイプが振動して配管継手部に亀裂が発生する場合があります。そのため、そのままの状態で使用を続けると、作動油が漏れ、最悪の場合、走行できなくなるおそれがある。

全車両、当該油圧配管を対策品に交換する。また全車両、油圧配管とアンダガードとの隙間を確保するための固定具を追加する。
