# 改善箇所説明図

## 基準不適合発生箇所

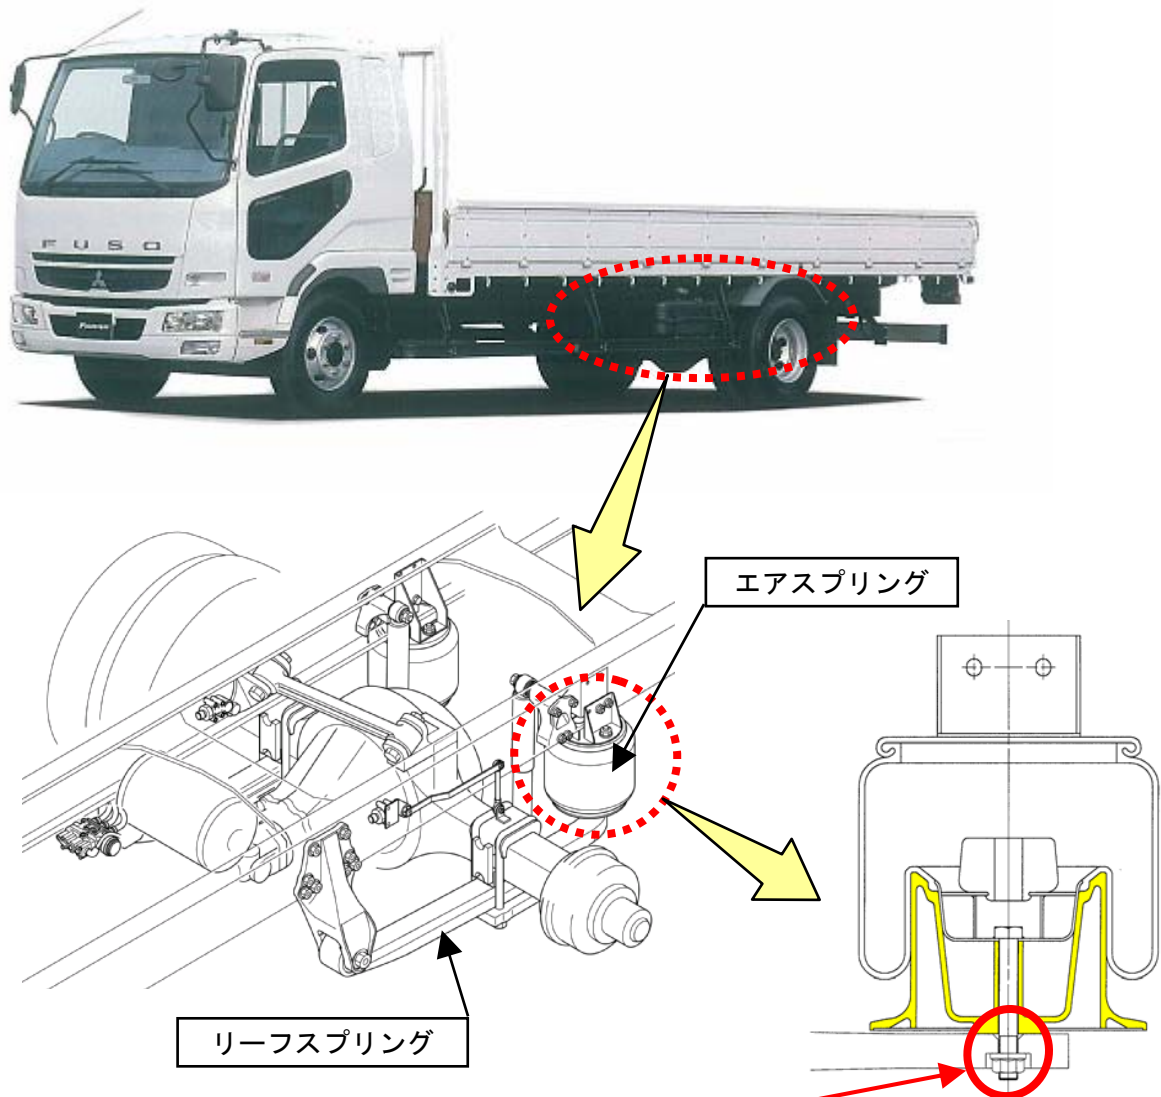
後軸エアスプリングのリーフスプリングとの取付部の構造が不適切なため、悪路、段差等の走行時に取付けボルトに緩みが発生するものがある。そのため、そのままの状態で使用を続けると取付ボルトが変形、折損し、最悪の場合、エアスプリングが破損するおそれがある。

全車両、エアスプリング及びリーフスプリングを対策品に交換する。

なお、対策品の供給に時間を要することから、部品が供給できるまでの暫定措置として、全車両点検し、エアスプリングが損傷している場合には、新品と交換し、後日対策品に交換する。また、車両使用上の注意喚起を実施する。
