改善箇所説明図

基準不適合発生箇所

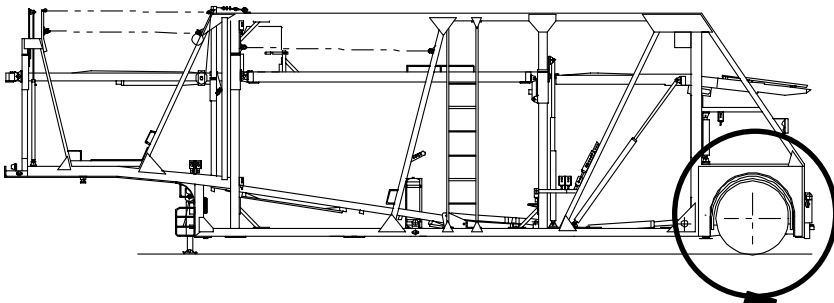
後車軸に取り付けられている円筒形フランジの溶接が不適切なものがあり、走行中の振動等により溶接端部を起点に亀裂が発生するものがある。そのため、そのままの状態で使用を続けると亀裂が車軸に進行し、最悪の場合、車軸が折損し走行不能となるおそれがある。
