改善箇所説明図①

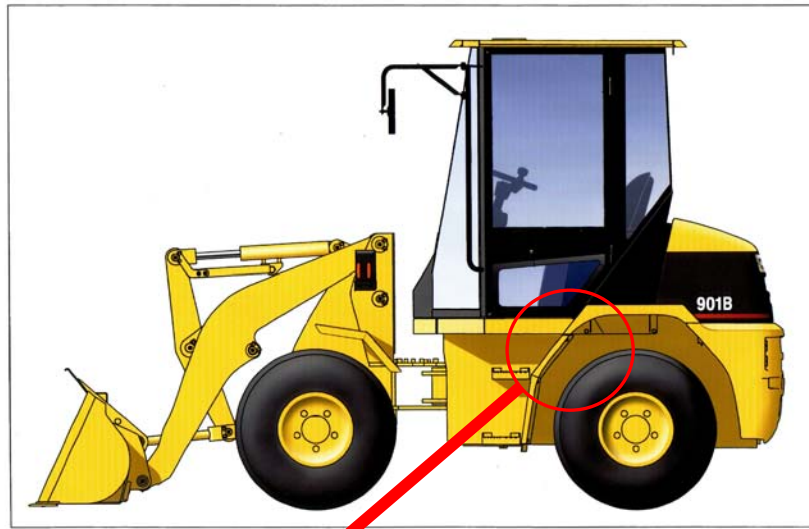
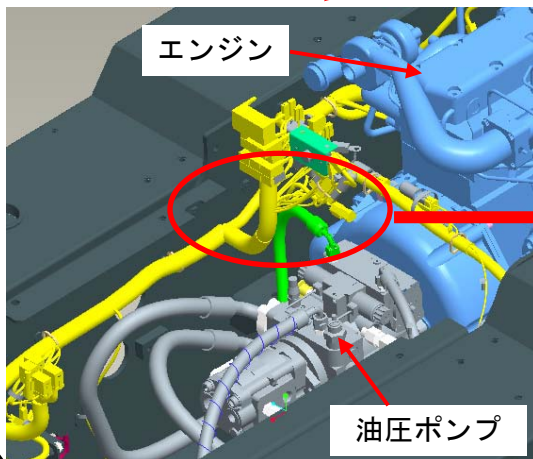
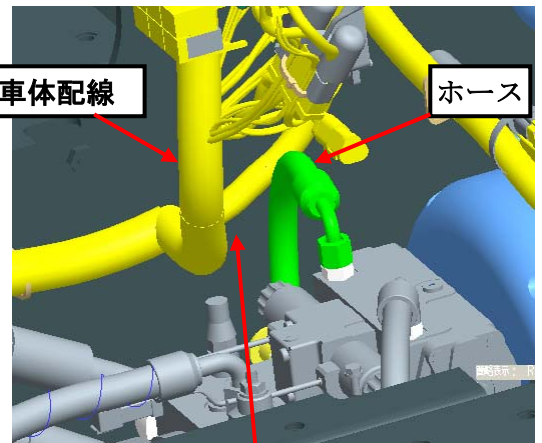
走行用油圧ポンプのホースの組付け角度の指示が不適切なため、ホースと車体配線の隙間が狭くなり干渉する場合がある。そのため、そのままの状態で使用を続けると、ホースから油が漏れるもしくは車体配線が断線し、最悪の場合、走行出来なくなるおそれがある。

全車両、ホースと車体配線を点検し、規定の隙間を確保できるよう調整する。又、ホース・車体配線が損傷しているものは新品と交換する。

識別：ホース口金部に白ペンキを塗布し、識別する。
