## 改善箇所説明図

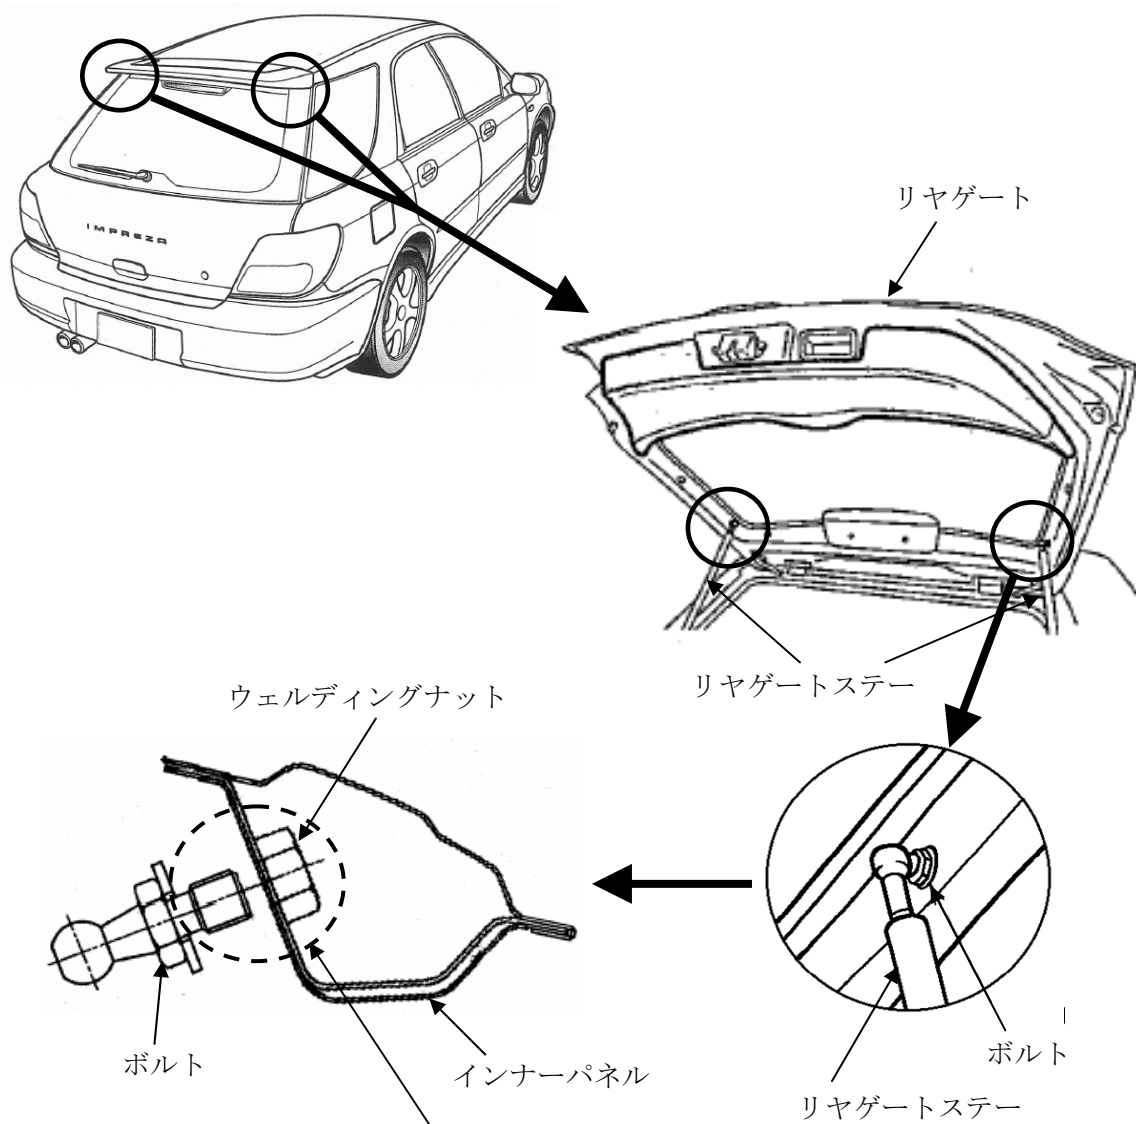
跳ね上げ式リヤゲートに取り付けられているリヤゲートステー取付用ボルトの締め付けトルクが不足しているものがある。そのため、リヤゲート開閉操作の繰り返しによって、リヤゲートステー取付部が破損して、リヤゲートが降下し身体の一部に当たるおそれがある。

全車両、リヤゲートステー取付用ボルトの締め付け状況を確認し、ボルト部に弛み・ガタつきがある場合は適正なトルクで締め付けを行う。また、取付部に亀裂・変形のあるものについては、板金修正を行うとともに、対策品のナットを取り付け、適正なトルクで締め付けを行う。

リヤゲートステーの上端部に白マークを付ける。
