# 改善箇所説明図

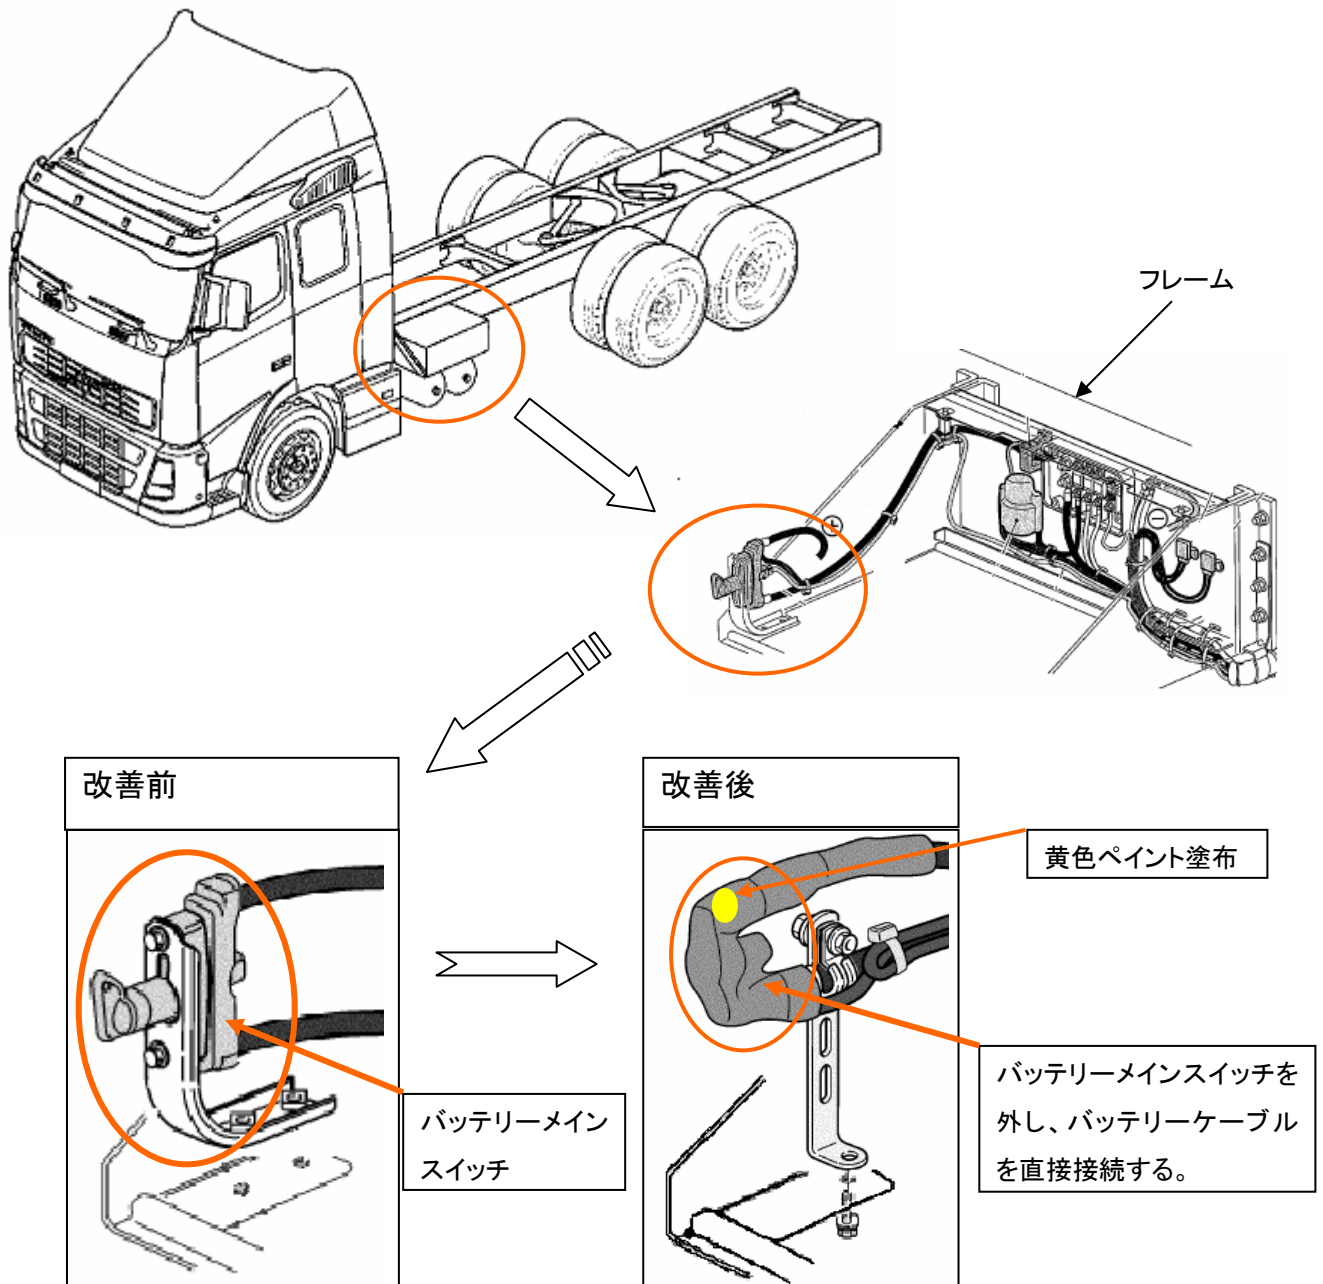
バッテリーメインスイッチの取付部の打ち込み雌ねじの取付穴の寸法に小さいものがあり、打ち込み雌ねじを挿入すると、使用過程で当該取付穴に亀裂が発生することがある。そのため、そのままの状態で使用を続けると、水が浸入することにより当該スイッチが短絡・発熱し、最悪の場合、火災に至るおそれがある。

全車両、当該スイッチを取り外し、バッテリーケーブルを配線しなおす。

バッテリーケーブルに黄色ペイントを塗布する。
