改善箇所説明図

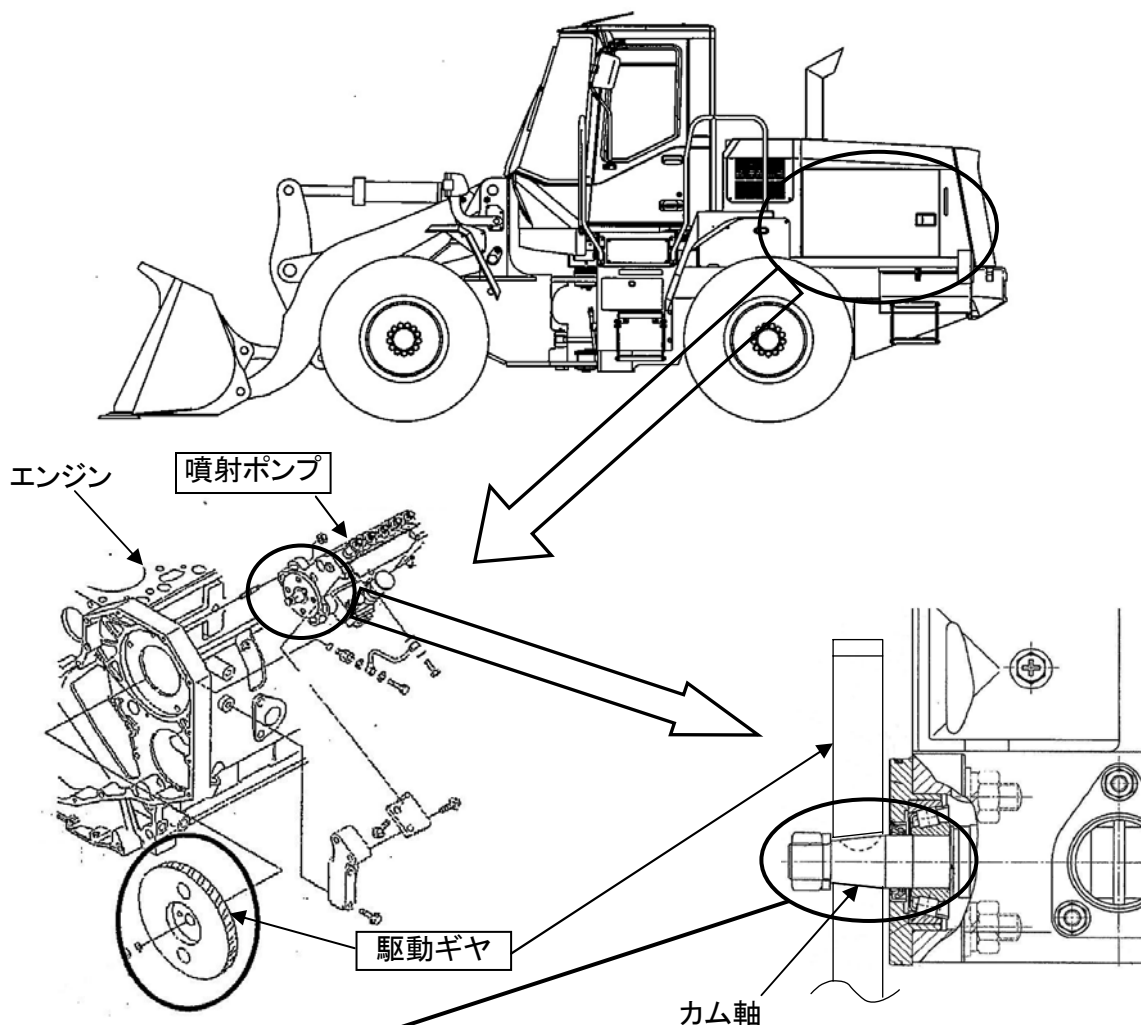
不具合発生箇所

原動機の燃料噴射ポンプ駆動ギヤの構造が不適切なため、除雪作業時の高負荷時等に駆動ギヤが振動し、当該ギヤが取り付けられているカム軸に高応力が発生するものがある。そのため、そのまま使用を続けると、カム軸が折損し、燃料噴射ポンプから燃料を供給できなくなり、エンジンが停止し走行不能となるおそれがある。

対策品の検証に時間を要するため、当面の暫定措置として、全車両、燃料噴射ポンプ駆動ギヤをダンパー付ギヤに交換し、燃料噴射ポンプも新品に交換する。
