## 改善箇所説明図

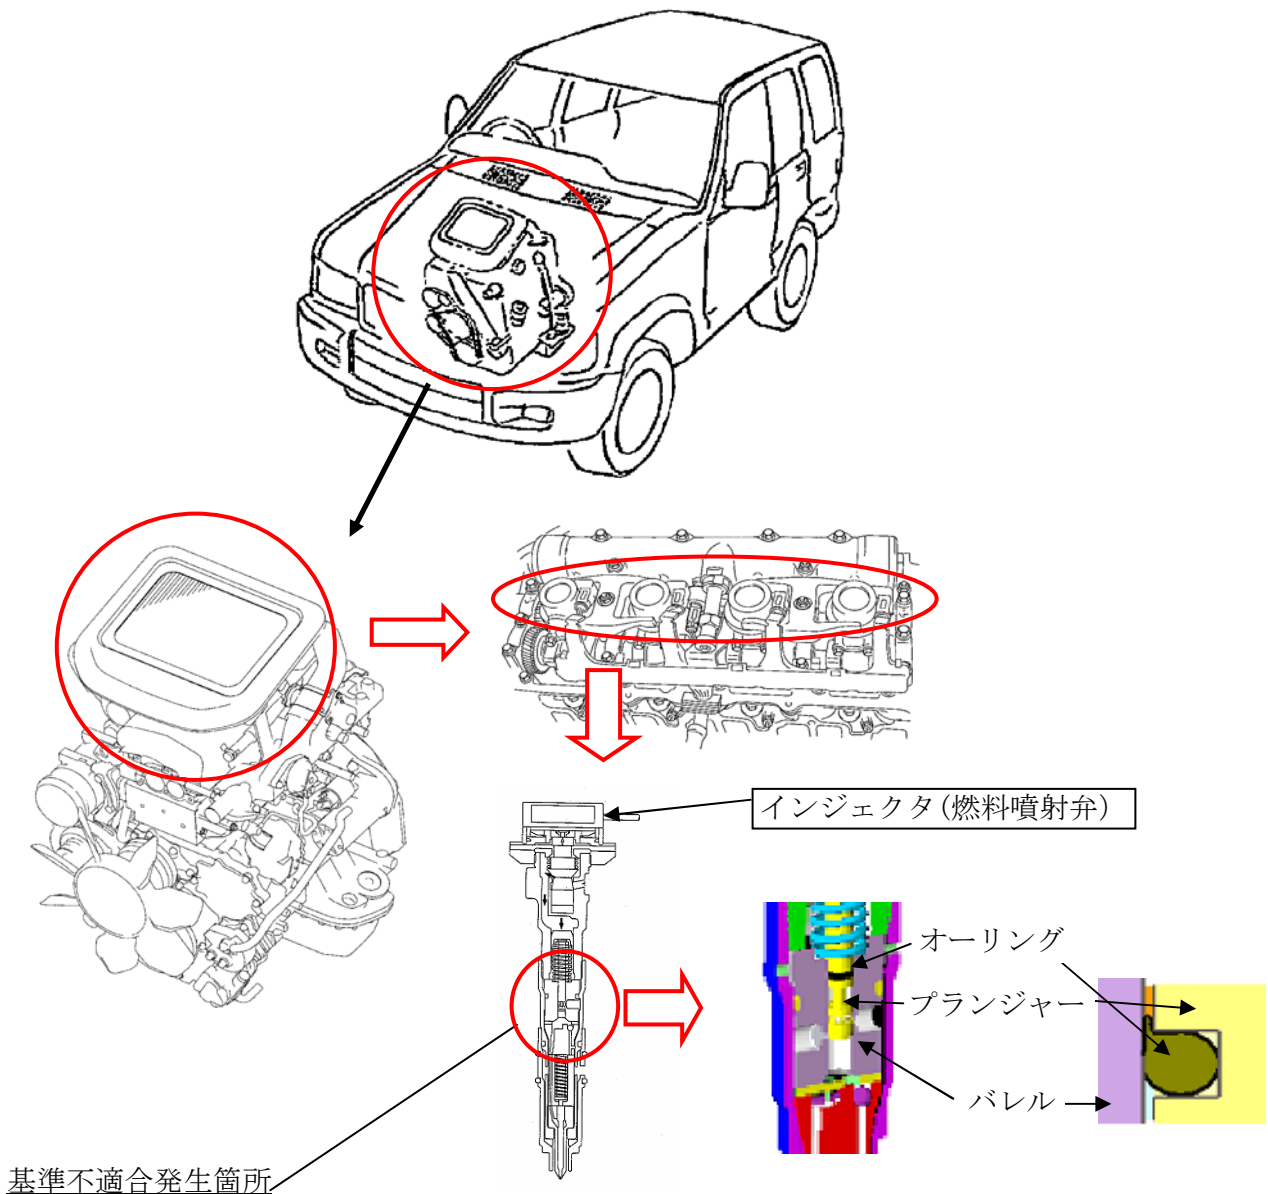
基準不適合発生箇所

原動機の燃料噴射装置において、インジェクタ（燃料噴射弁）の設計寸法が不適切なため、プランジャーとバレルの隙間が大きいものがあり、オーリングが変形、損傷して気密性が損われ、燃料の軽油がエンジンオイルに混入するものがある。そのため、そのままの状態で使用を続けると、オイルパンの油量が増大し、ブローバイホースを経由して吸気管に軽油の混入したオイルが吸入され、原動機の回転が上昇するおそれがある。

改善の内容：全車両、インジェクタのシリアル番号を確認し、対象となるものは全気筒のインジェクタを対策品と交換する。

識別：IDプレート付近に黒色ペイントを塗布する。
