改善箇所説明図

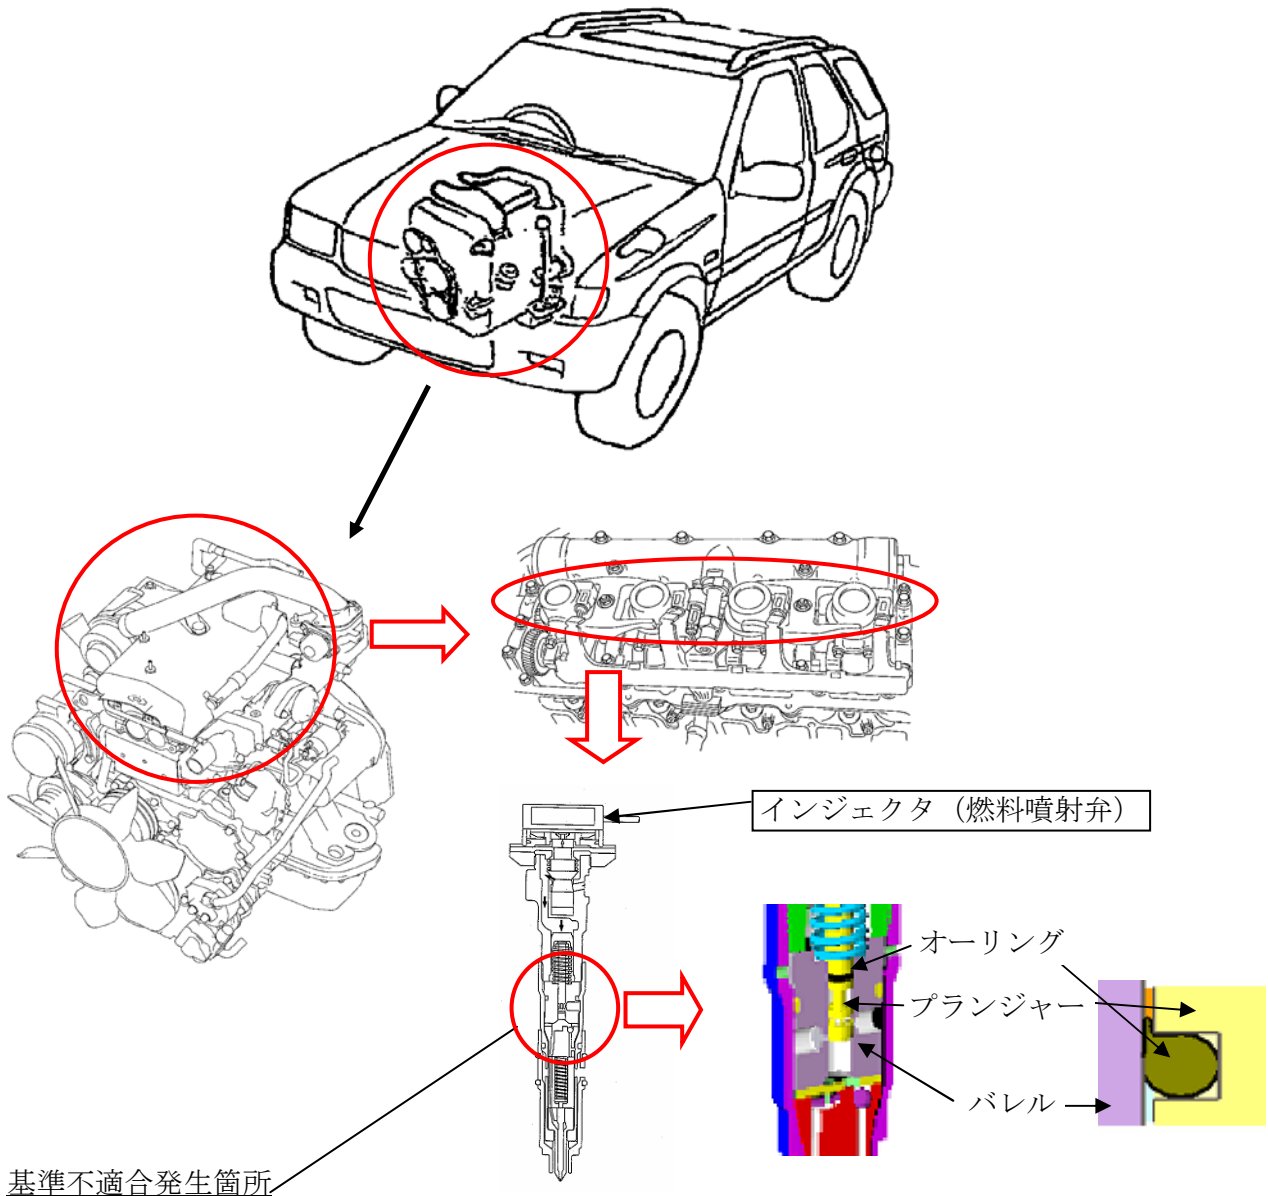
基準不適合発生箇所

原動機の燃料噴射装置において、インジェクタ（燃料噴射弁）の設計寸法が不適切なため、プランジャーとバレルの隙間が大きいものがあり、オーリングが変形、損傷して気密性が損われ、燃料の軽油がエンジンオイルに混入するものがある。そのため、そのままの状態で使用を続けると、オイルパンの油量が増大し、ブローバイホースを経由して吸気管に軽油の混入したオイルが吸入され、原動機の回転が上昇するおそれがある。

改善の内容：全車両、インジェクタのシリアル番号を確認し、対象となるものは全気筒のインジェクタを対策品と交換する。

識別：IDプレート付近に黒色ペイントを塗布する。
