改善箇所説明図

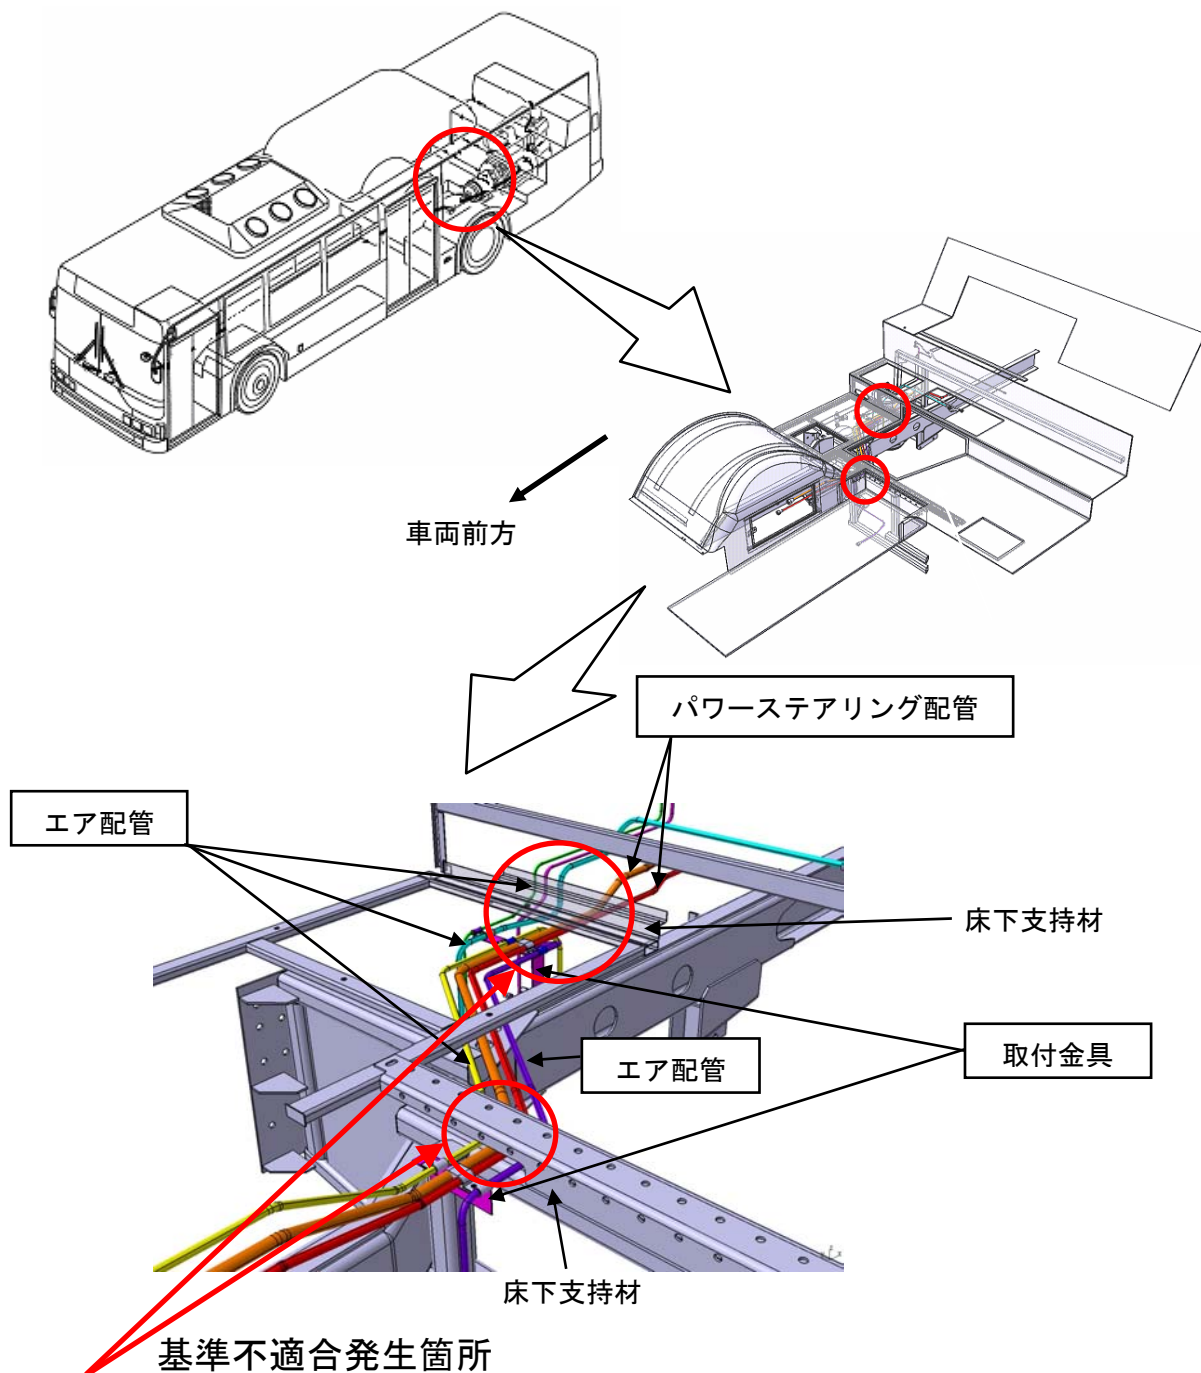
大型路線バスのエア配管及びパワーステアリング配管の配置が不適切なため、当該配管が車体後部の床下支持材に接触するものがある。そのため、そのままの状態で使用を続けると、車体の振動等により、

- ①エア配管が損傷し、エアが漏れ、警音器が作動せず、最悪の場合、制動力が低下するおそれがある。
- ②パワーステアリング配管が損傷し、オイルが漏れ、ステアリングの操舵力が過大となるおそれがある。

全車両、配管と床下支持材との隙間を点検し、隙間が狭い場合には、配管の取付金具を対策品に交換する。また、配管が損傷している場合には、配管を新品に交換する。
