## 改善箇所説明図

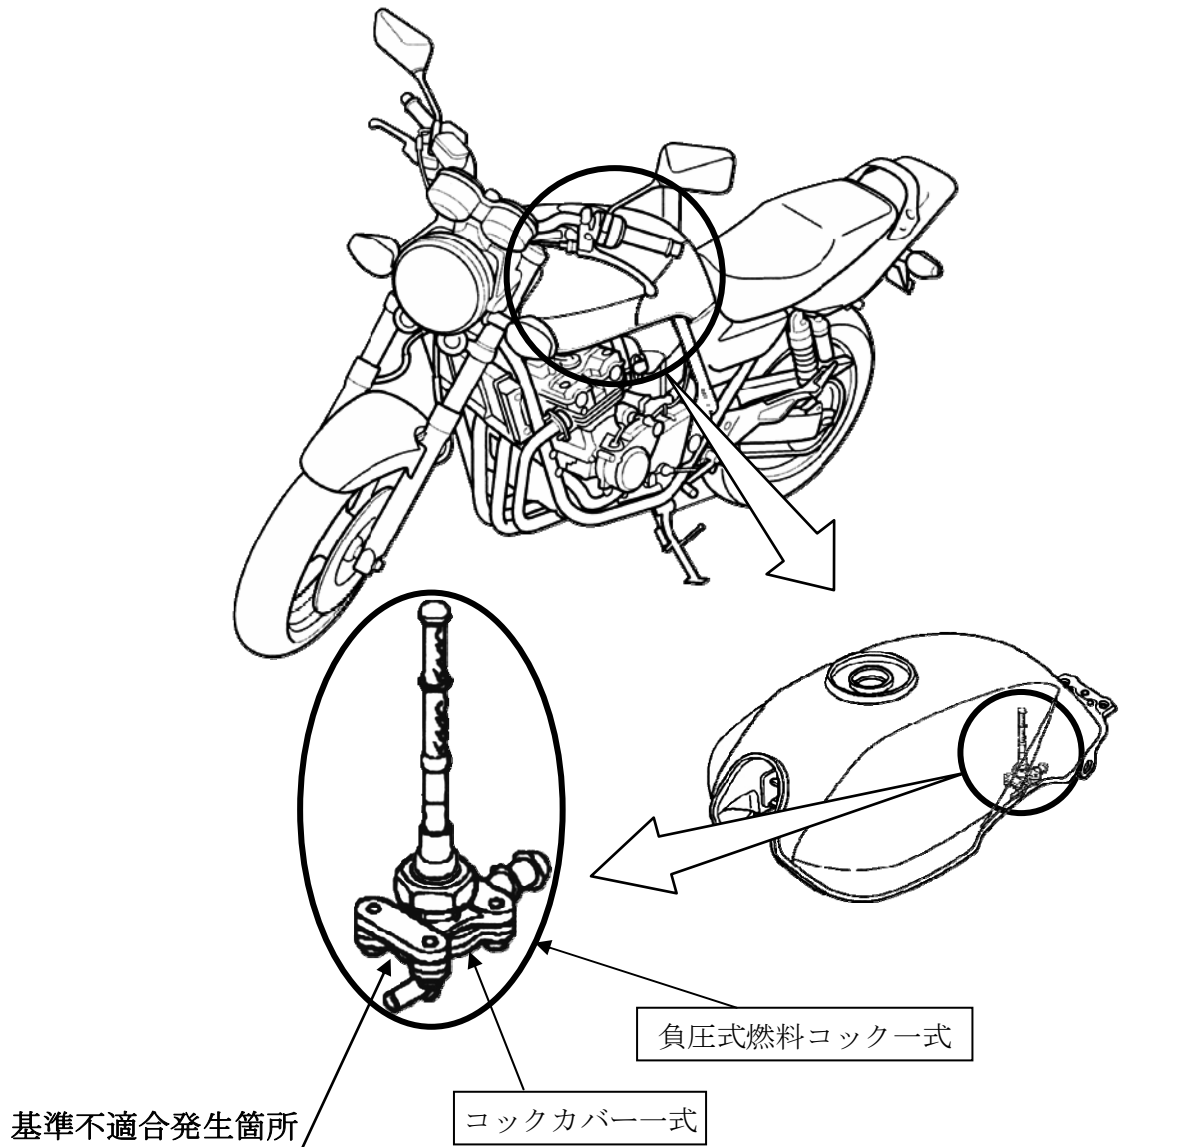
原動機の負圧で開く燃料コックの燃料側ダイヤフラム（ゴムを繊維で補強した薄膜）の製造方法が不適切なため、表面に補強用繊維が露出するものがある。そのため、そのまま使用を続けると、燃料側に露出した繊維を通じて燃料が大気側に浸透し、通気孔から外に漏れるおそれがある。

全車両、コックカバー一式又は負圧式燃料コック一式を対策品と交換する。
