改善箇所説明図

サンルーフガイドレールの修正の詳細写真

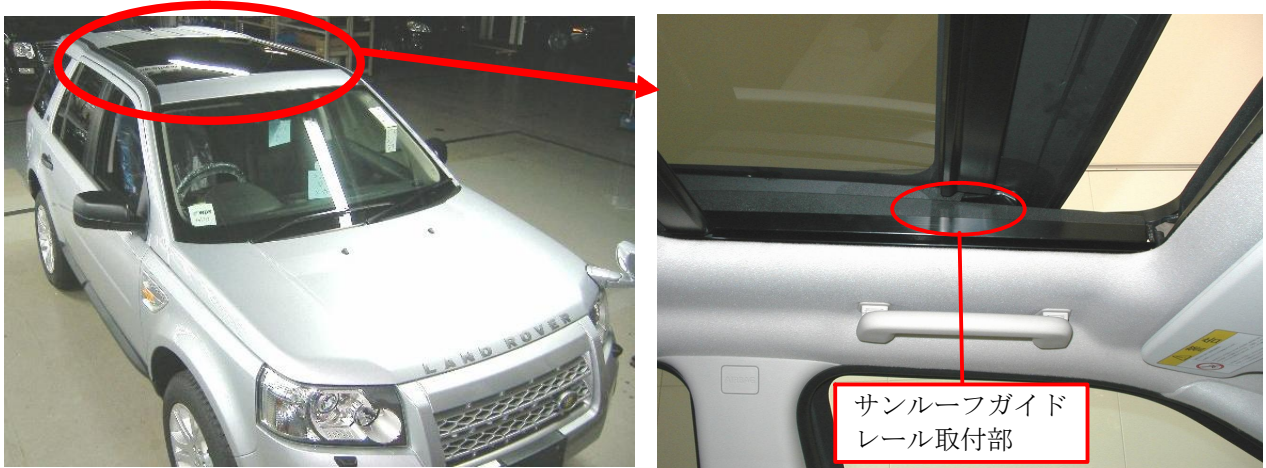
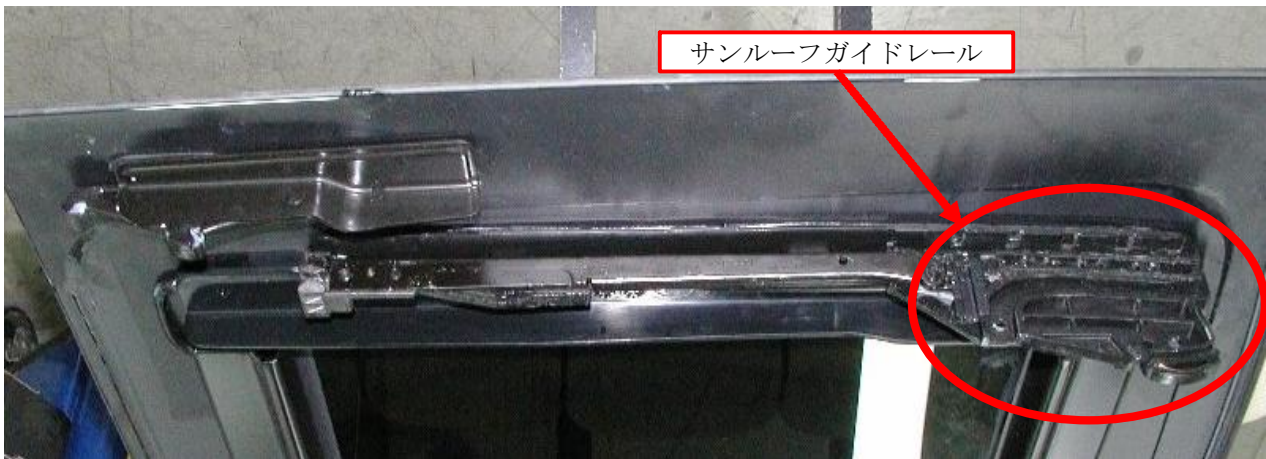
基準不適合発生箇所

サンルーフ装着車において、サンルーフガイドレールの構造が不適切なため、当該ガイドレールに過度の応力がかかると、亀裂が発生することがある。そのため、サンルーフにねじれや固着が生じ、この状態で乗員がサンルーフに外力を加える、または走行風圧でサンルーフに外力が加わると、サンルーフが作動機構から外れ、最悪の場合、脱落するおそれがある。

全車両、当該ガイドレールに保持ブロックを取り付けるとともに形状を変更する。
