改善箇所説明図

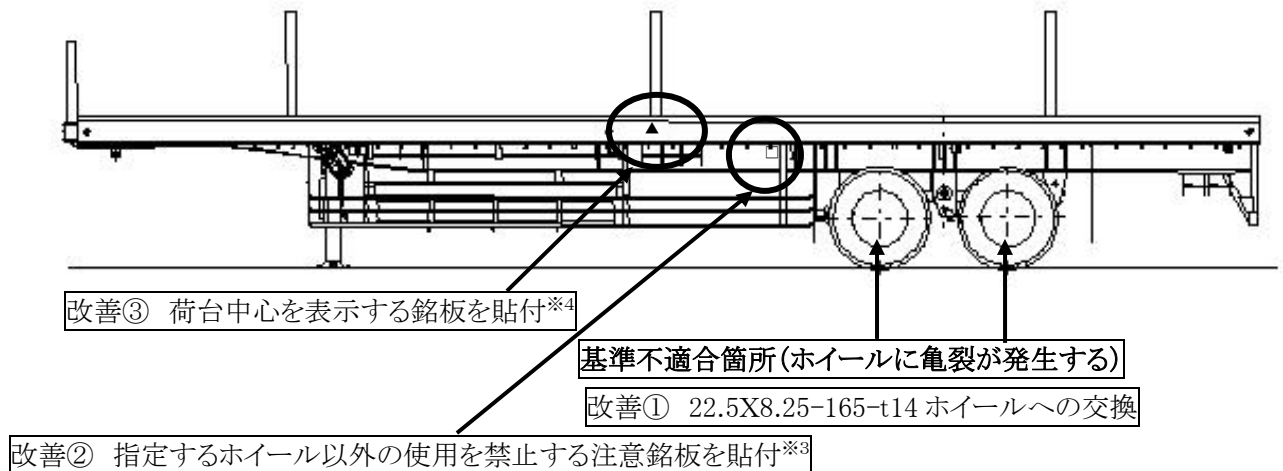
軸重緩和をうけたバラ積み緩和2軸トレーラにおいて、装着しているホイールの疲労限界軸重が、車両の設計上の軸重に対して、余裕が少ないものがある。そのため、積荷の積載位置が荷台中心から後軸寄りになった場合やシビアコンディションでの使用において軸重がホイールの疲労限界軸重を超え、ホイールに疲労亀裂が発生し、そのまま使用を続けると、最悪の場合、ホイールが破損し車輪が脱落するおそれがある。

- ①当社製作時に「22.5X8.25-165-t12」または「22.5X8.25-165-t13」のホイールを装着したトレーラについて、「22.5X8.25-165-t14」のホイールに交換する。
 - ②全車両、指定するホイール以外の使用を禁止する注意銘板を後軸付近に貼付する。
 - ③荷台中心位置を表示する銘板を車両側面に貼付する。(タンクトレーラを除く。)
- なお、対策品の準備に時間を要するため、暫定対策として点検整備の確実な励行によるホイール亀裂の確認等についてダイレクトメールによる注意喚起を実施する。

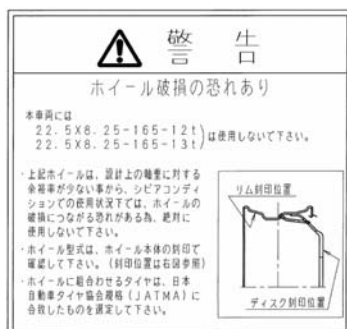
※3 指定するホイール以外の使用を禁止する銘板

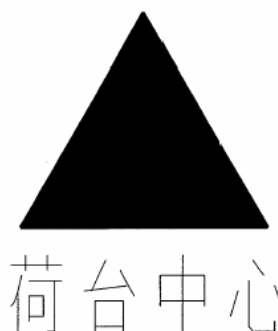
※4 荷台中心を表示する銘板
