改善箇所説明図

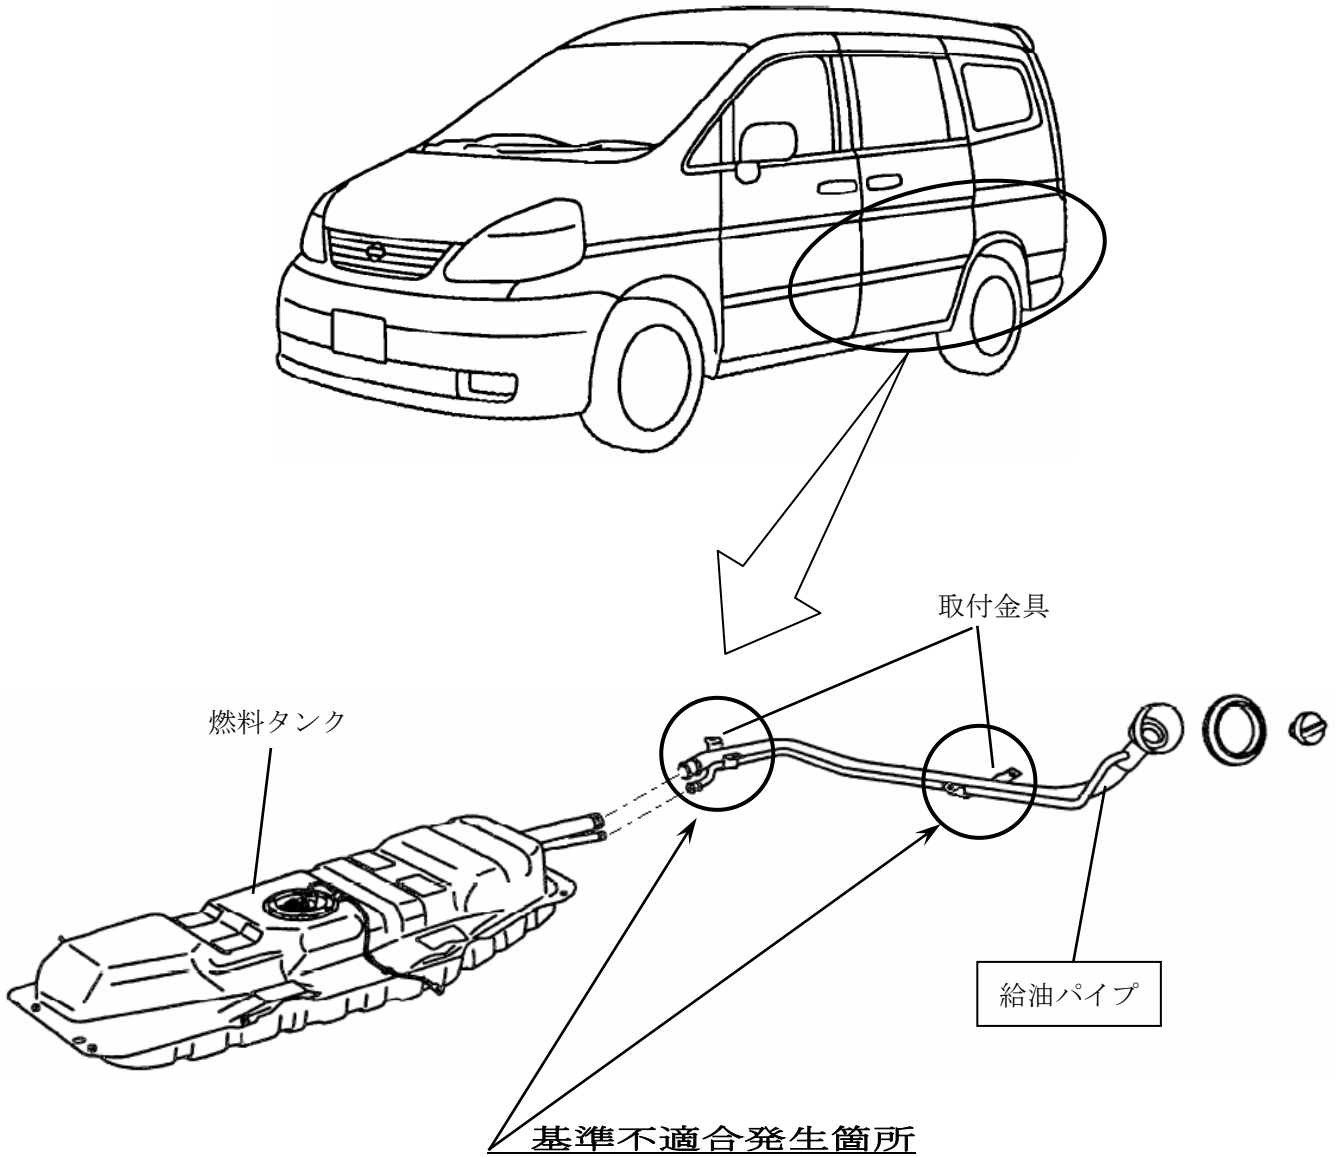
燃料タンクに給油するパイプと取付金具の接合部に、塗装がされていないものがあるため、当該パイプが錆びることがある。そのため、そのままの状態で使用を続けると、錆が進行し、パイプに穴があき、最悪の場合、給油時に燃料が漏れるおそれがある。

全車両、当該パイプを対策品と交換する。なお、対策品の供給に時間を要することから、当面の暫定措置として全ての使用者に不具合の内容を通知して、長期間使用している車両から、順次対策品に交換する。

識別：銀色のシールをモデルナンバープレートの横に貼り付ける。
