## 改善箇所説明図

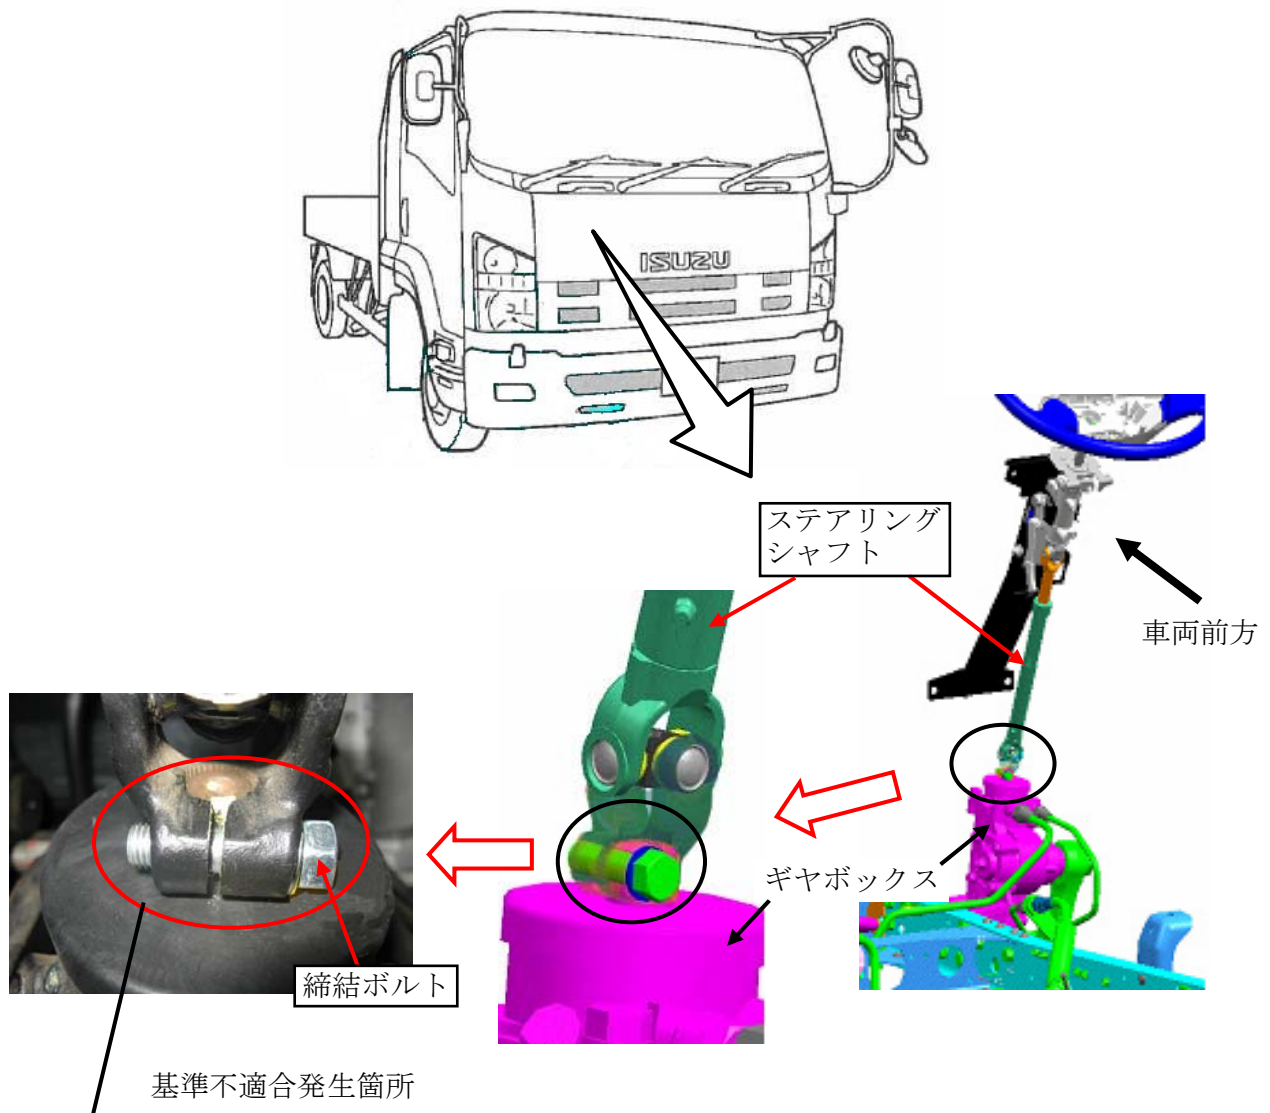
ステアリングシャフトとギヤボックスを連結している締結ボルトの締め付け方法が不適切なため、ボルトが損傷しているものがある。そのため、締結力が不十分となり、最悪の場合、かじ取り操作ができなくなるおそれがある。

改善の内容: 全車両、ステアリングシャフトと締結ボルトを新品と交換し、規定トルクで締め付ける。

識別：締結ボルトの頭部に黄色ペイントを塗布する。
