改善箇所説明図

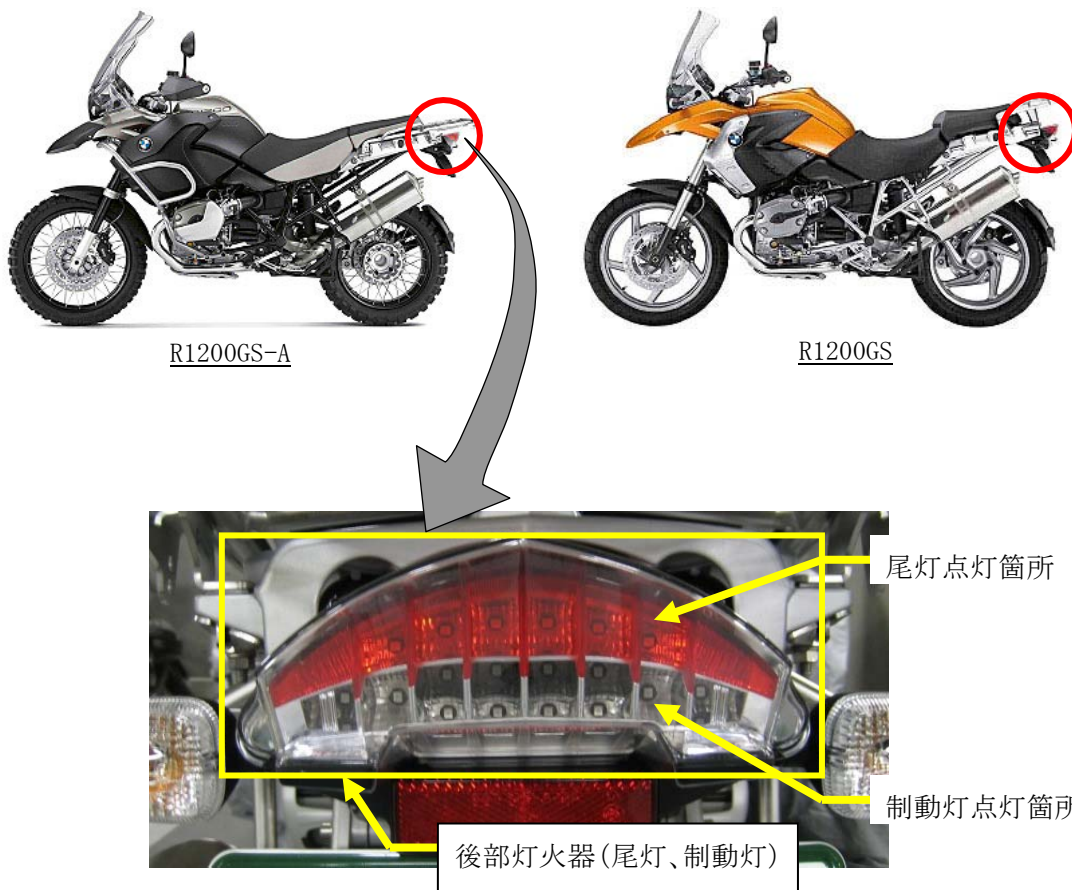
後部灯火器（尾灯、制動灯）の製造工程において、配線が損傷したものがあつた。そのため、最悪の場合、後部灯火器が点灯したままの状態、または点灯しなくなる状態になるおそれがある。

全車両、後部灯火器を良品と交換する。
