改善箇所説明図

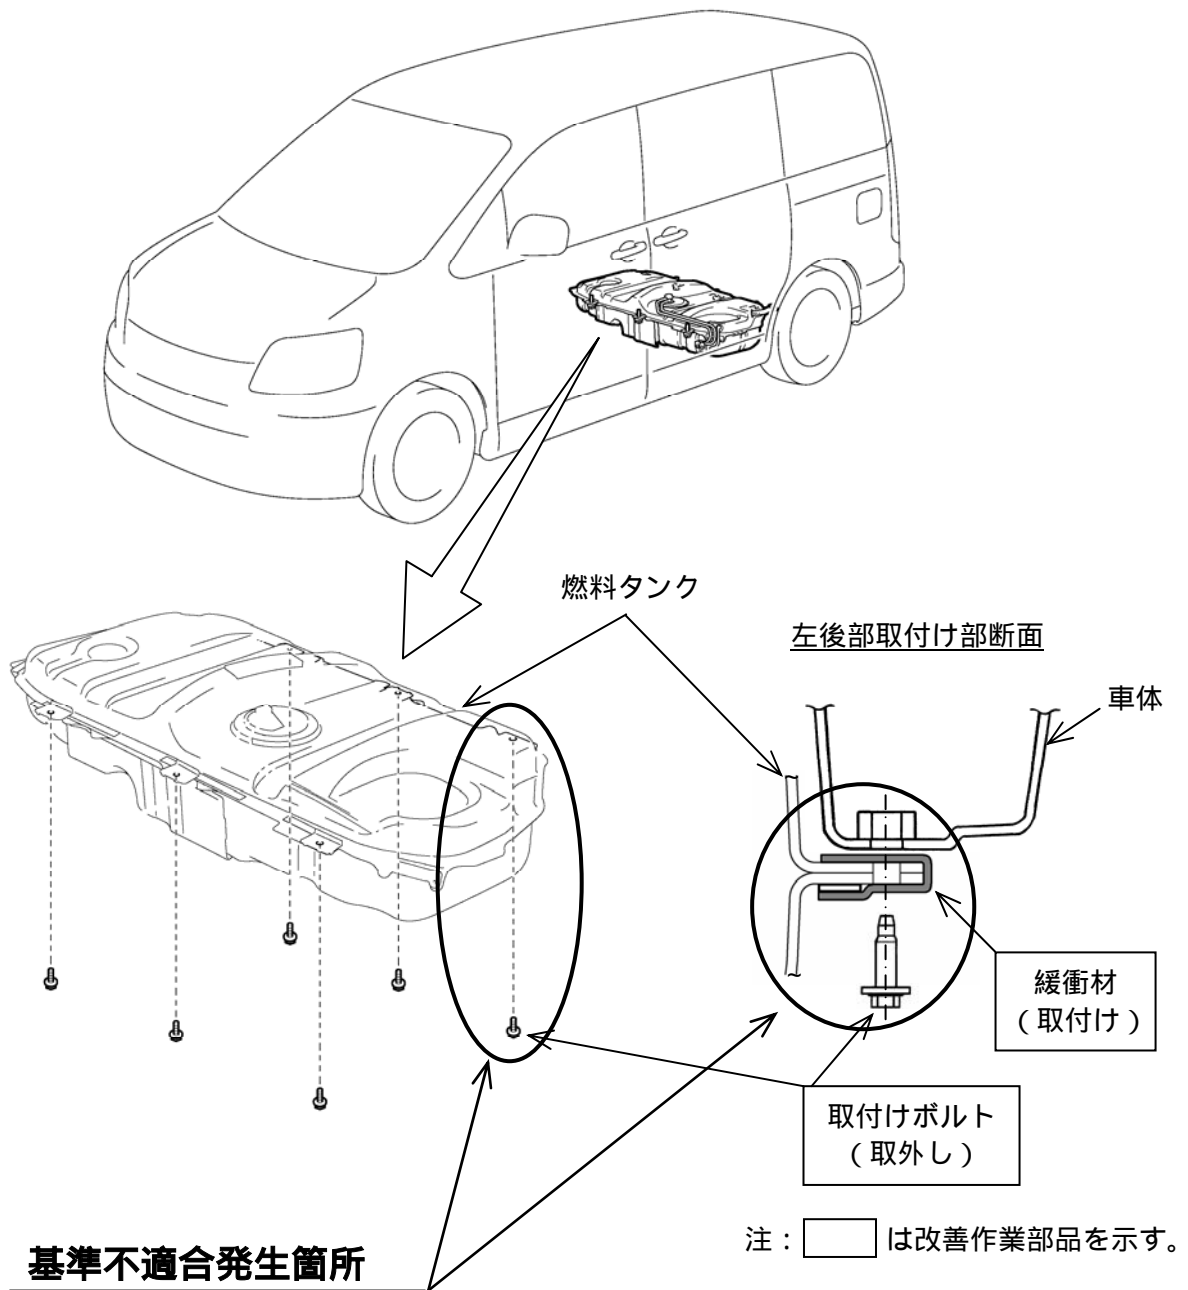
燃料タンクの車体への取付方法が不適切なため、車体が大きく擦られるような路面を繰り返し走行すると、当該タンクの左後部取付けボルト部付近に応力が集中し亀裂が発生することがある。そのため、そのままの状態で使用を続けると、亀裂が進行し、最悪の場合、燃料が漏れるおそれがある。

全車両、燃料タンク左後部の取付けボルトを取り外し、異音防止のための緩衝材を取り付けるとともに、燃料タンクを点検し、亀裂のあるものは新品の燃料タンクと交換する。

改善済車両にはエンジンルーム内の左サスペンションタワー上面に黄色ペイントを塗布する。
