## 改善箇所説明図

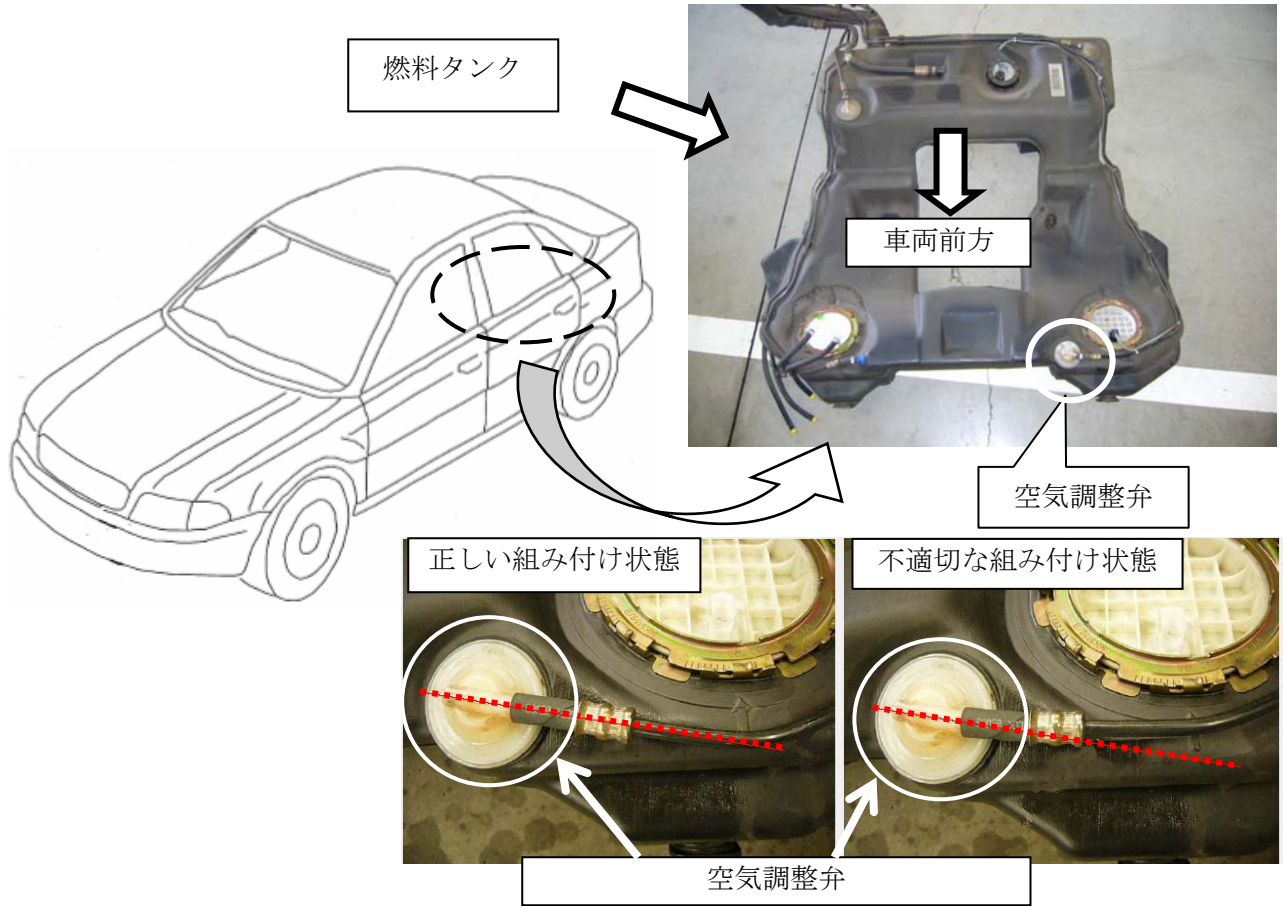
### 不具合発生箇所

燃料タンク上部の樹脂製空気調整弁（ベンチレーション・バルブ）に応力が生じるようにホースが組み付けられたものがある。そのため、そのまま使用を続けると、当該調整弁に亀裂が発生し、最悪の場合、燃料が漏れるおそれがある。

全車両、当該ホースを点検し、不適切な場合は当該ホースを正しく組み付ける。  
また当該調整弁が損傷している場合は燃料タンクを新品と交換する。
