# 改善箇所説明図

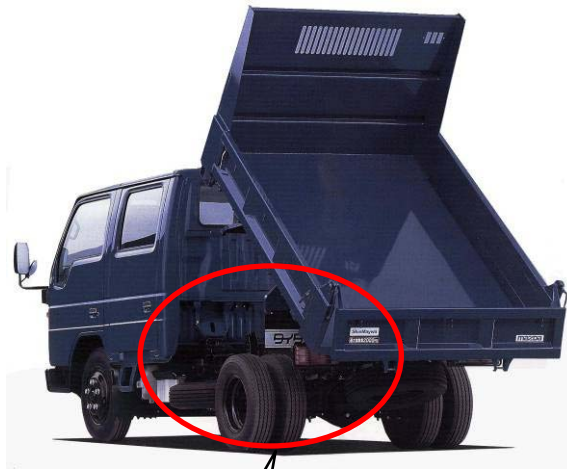
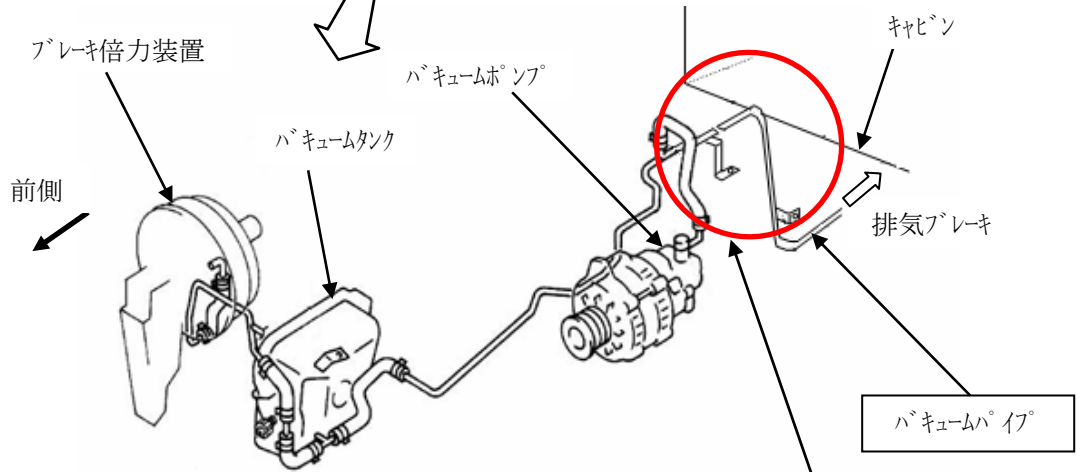
## 基準不適合発生箇所

ブレーキ倍力装置に負圧を供給するバキュームパイプの形状が不適切なため、当該パイプがキャビンと干渉している。そのため、そのまま使用を続けると、走行中の振動により当該パイプが破損して負圧を保持できなくなり、最悪の場合、ブレーキ倍力装置が作動しなくなり、制動力が低下するおそれがある。

**改善の内容**  
全車両、バキュームパイプ一式を対策品と交換する。

識別：運転席取付けボルト（右前側）の頭に黄色ペイントを塗布する。
