# 改善箇所説明図

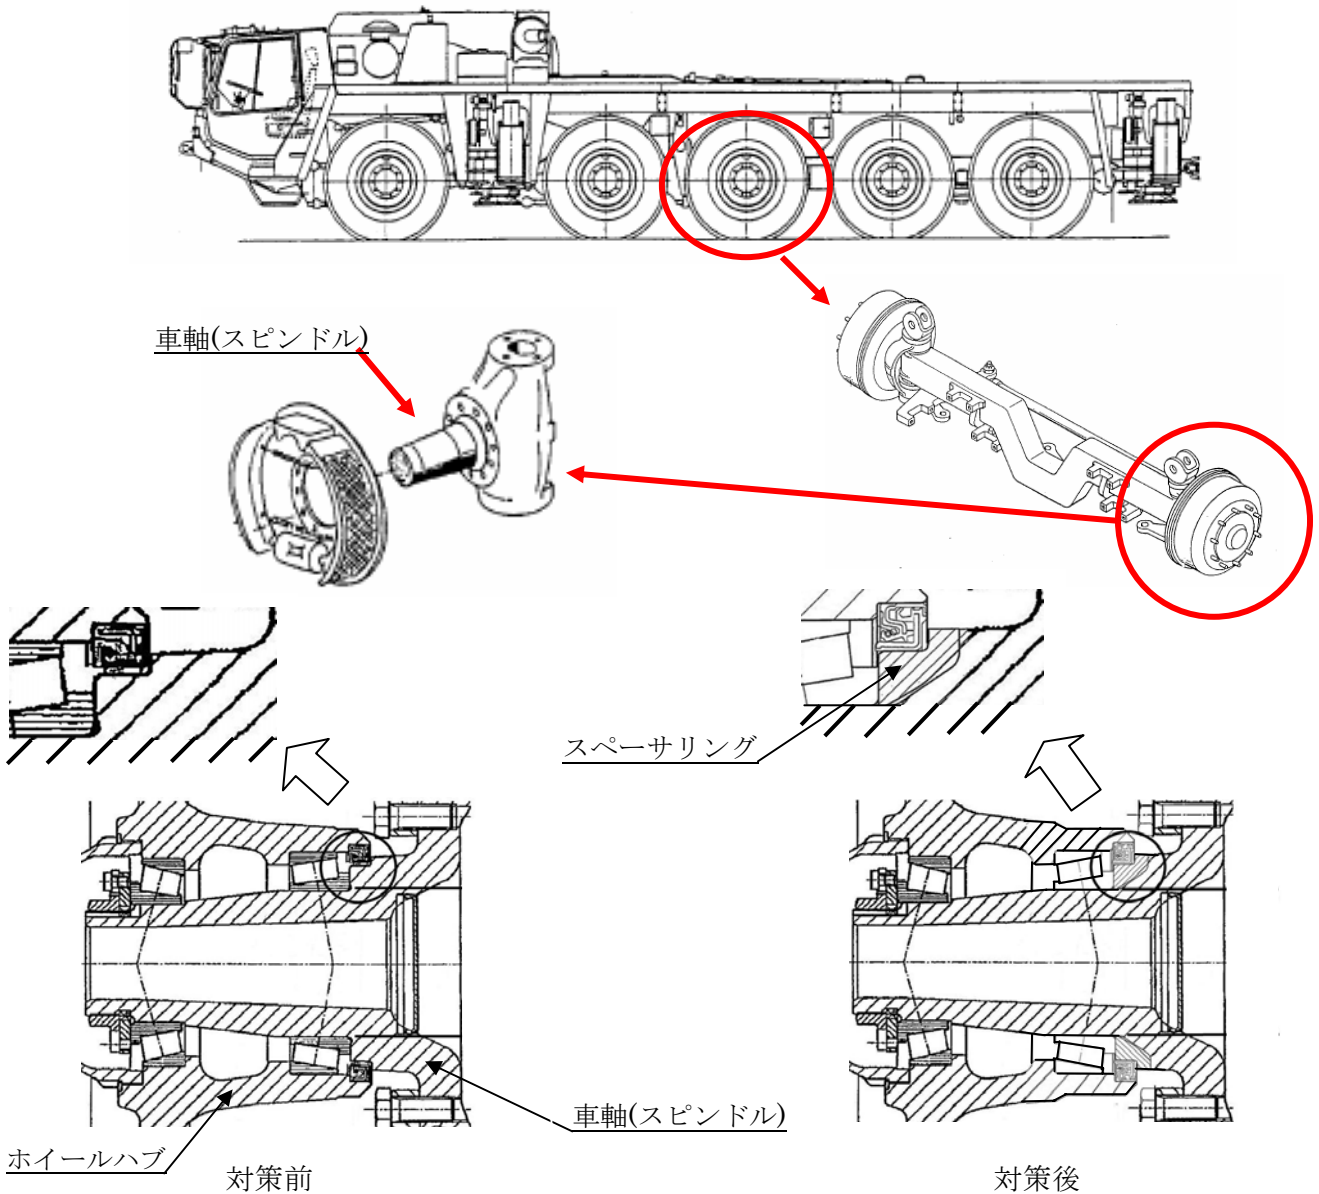
## 不具合発生箇所

クレーン用台車にクレーン部を装着したままで現場内を移動した場合、第3車軸（スピンドル）部に材料の疲労限を超える応力が発生することがある。そのため、そのまま使用を続けると、当該スピンドルに亀裂が入り、最悪の場合、クレーン部を装着しない状態で一般路走行時に車輪が脱落するおそれがある。

全車両、当該スピンドル部を対策品に交換する。

識別：アクスルハウジング下面に白色のペイントマークをする。
