改善箇所説明図

代表機種: ZW220

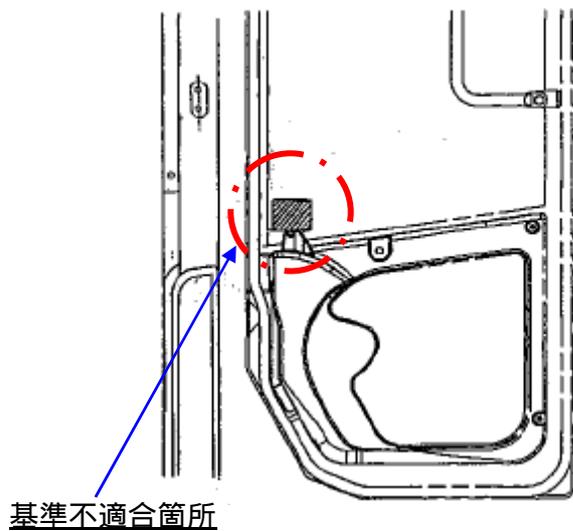
現状 キャブ内右ドアガラス部

前面ガラス又は側面ガラスに銘板(注意銘板等)を貼付したため道路運送車両の保安基準に適合していない。

改善処置の内容: 全車両、当該銘板を剥がし、保安基準に適合する位置に貼り直す。

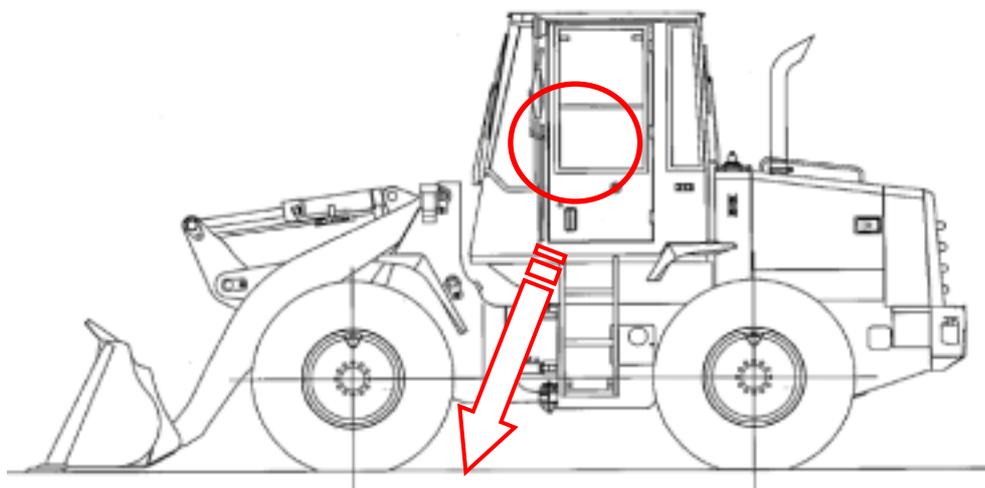
現状 キャブ内左ドアガラス部

基準不適合箇所

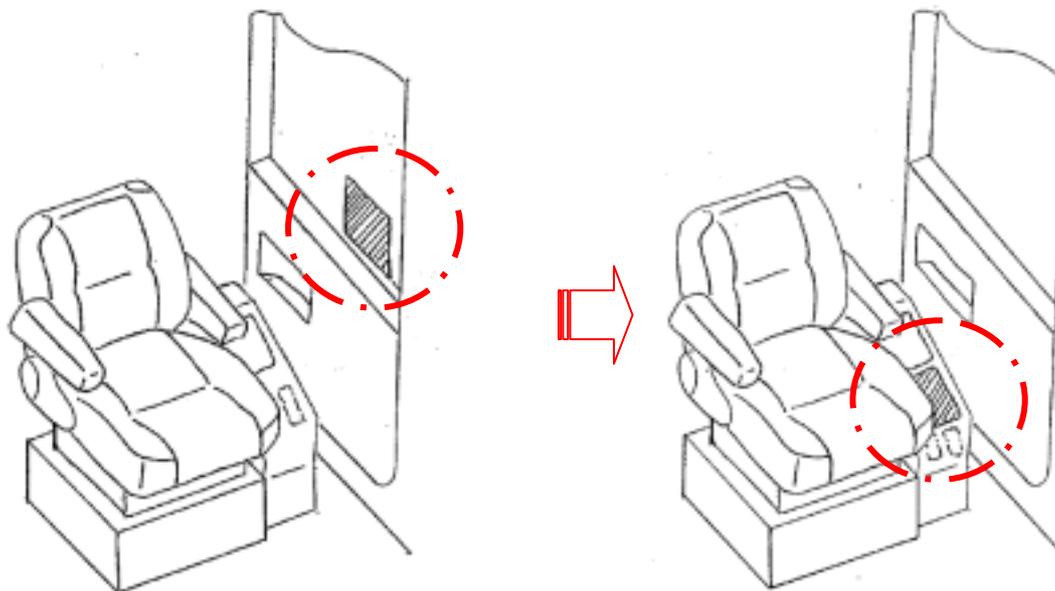
改善後 運転席左カハ一部

基準適合場所
