裁決の状況と原因

2 裁決における原因

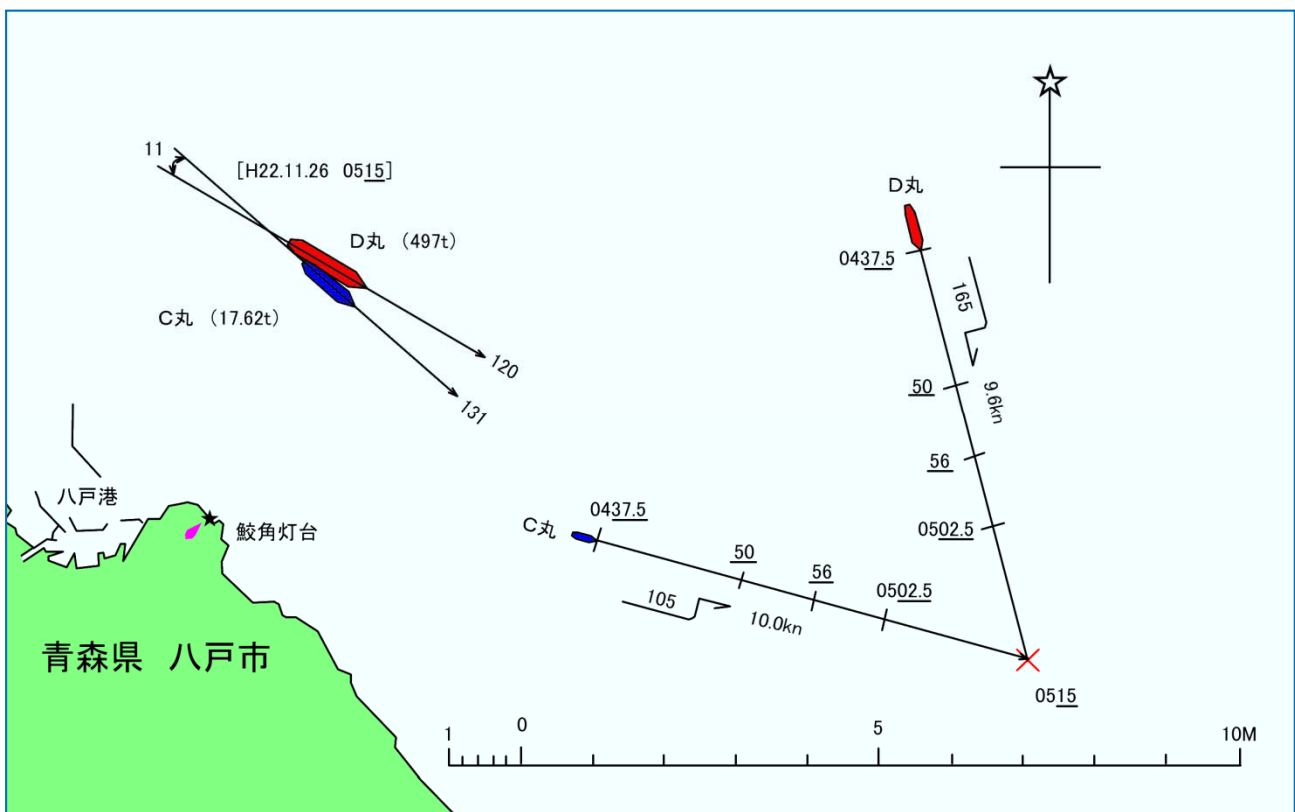
05 時 02 分半一等航海士は、鮫角灯台から 090 度 11.0 海里の地点に至ったとき、C丸を右舷船首 62 度 2.0 海里に見るようになり、その後その方位がほとんど変わらず、前路を左方に横切り衝突のおそれがある態勢で接近するのを認めたが、**いつものように漁船の方が近距離で自船を避けてくれるものと思い、速やかに減速するなどしてC丸の進路を避けることなく、同じ針路及び速力で続航した。**

出て、同船のエコートレイルの表示から自船が保持船の立場になるので、D丸がそのうち自船の船尾方を避航するものと思い、椅子からおりて床に座って患部のマッサージを始め、その後、D丸の動静監視を十分に行わないで続航した。

05時02分半船長は、鮫角灯台から098度9.5海里的の地点に至ったとき、左舷船首58度2.0海里にD丸を視認でき、その後その方位がほとんど変わらず、前路を右方に横切り衝突のおそれがある態勢で接近していたが、床に座って患部のマッサージを続け、依然として同船に対する動静監視を十分に行わなかったため、このことに気付かず、警告信号を行うことも、更に間近に接近したとき機関を後進にかけて行きあしを止めるなどして衝突を避けるための協力動作をとることもなく、同じ針路及び速力で進行した。

衝突の結果、D丸は、右舷船尾部に擦過傷を、C丸は、左舷後部外板及び操舵室左舷側に擦過傷をそれぞれ生じた。

避航船であるD丸は、「いつも漁船が避けてくれるから」といって、保持船であるC丸に避航を期待してはいけません。早期に相手船を避けましょう。

また、保持船であるC丸は、避航動作をとらないD丸に警告信号を行い、動静監視を続け、危険を感じたときにはすぐに衝突を避けるための協力動作をとりましょう。

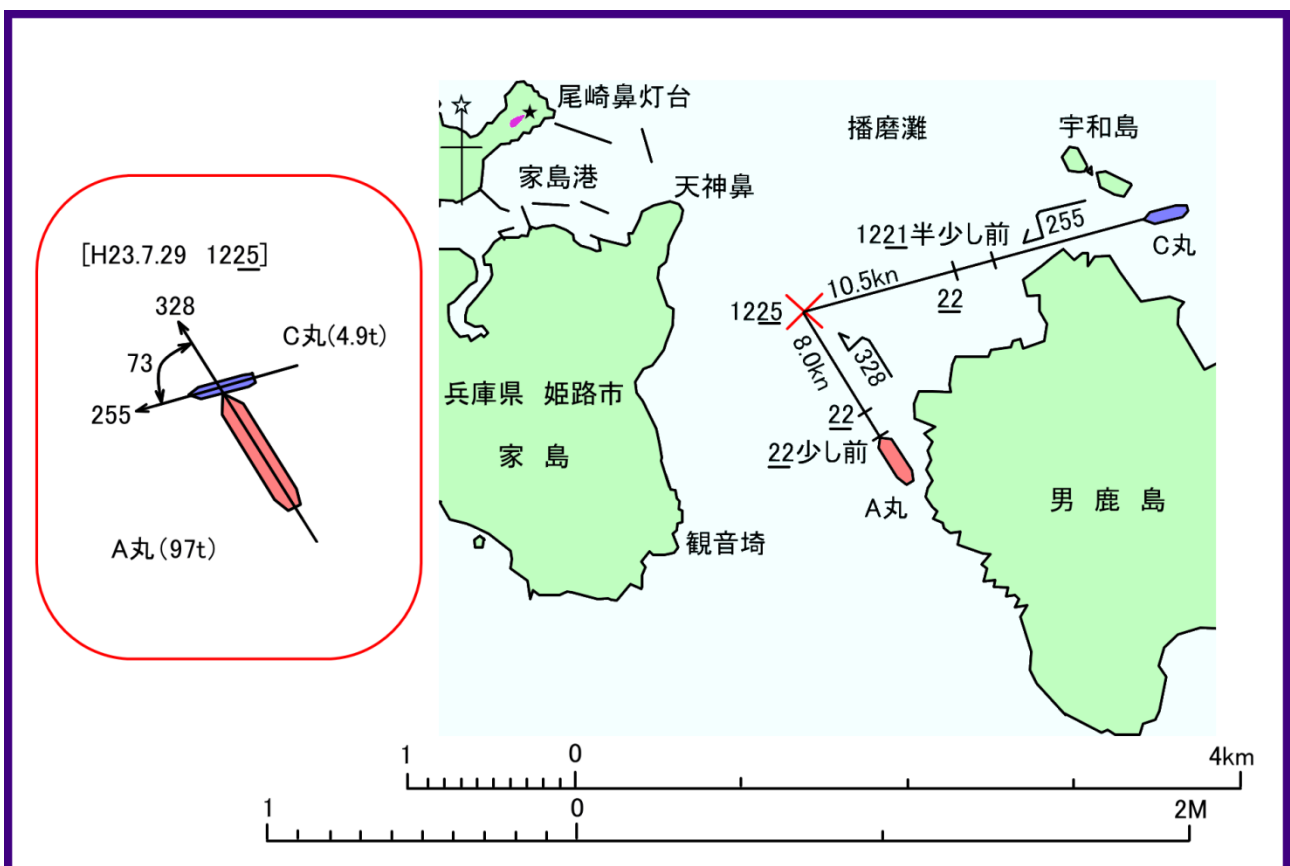
船長は、C丸を初認したときに漁船群が前示水路を通航していたことから、いずれの漁船も家島南東岸の観音埼沖を經由して同島南西方の坊勢島北部にある坊勢漁港に向かうものと判断し、その後C丸が前路を左方に横切り衝突のおそれのある態勢で接近することを認めたが、漁船群の先頭と2番目の漁船が自船の船首方を無難に航過する態勢であり、また、3番目の漁船が自船の船尾方に向けて左転したことから、**先行する漁船と同様にC丸も間もなく基地に向かうため左転して自船の船尾方を航過するものと思い、速やかに減速するなど、同船の進路を避けることなく続航した。**

12時22分船長は、尾崎鼻灯台から110度1.49海里の地点に達したとき、A丸が左舷船首43度1,030メートルとなり、その後前路を右方に横切り衝突のおそれのある態勢で接近したが、同船の速力が遅いように見えたことから、その船首方を航過できるものと思い、右舷方で操業中の漁船の様子に気をとられ、A丸に対する動静監視を十分に行わなかったため、このことに気付かず、自船の全長が12メートル以上であったものの汽笛不装備で、A丸に対して警告信号を行うことも、更に間近に接近したとき、機関を後進にかけて行きあしを止めるなど、衝突を避けるための協力動作をとることもなく進行した。

衝突の結果、A丸は、ランプウェイドアに凹損を伴う擦過傷を生じたが、損傷軽微で修理されず、C丸は、操舵室を圧壊し、左舷中央部ブルワークに破損等を生じた。

漁船群は、全て同じ目的地に向かって航行するとは限りません。各船の動向に十分注意して、避航動作に備えましょう。

また、接近する他船を認めた場合、衝突の危険がなくなるまで、その針路や速力などに注意して航行しましょう。

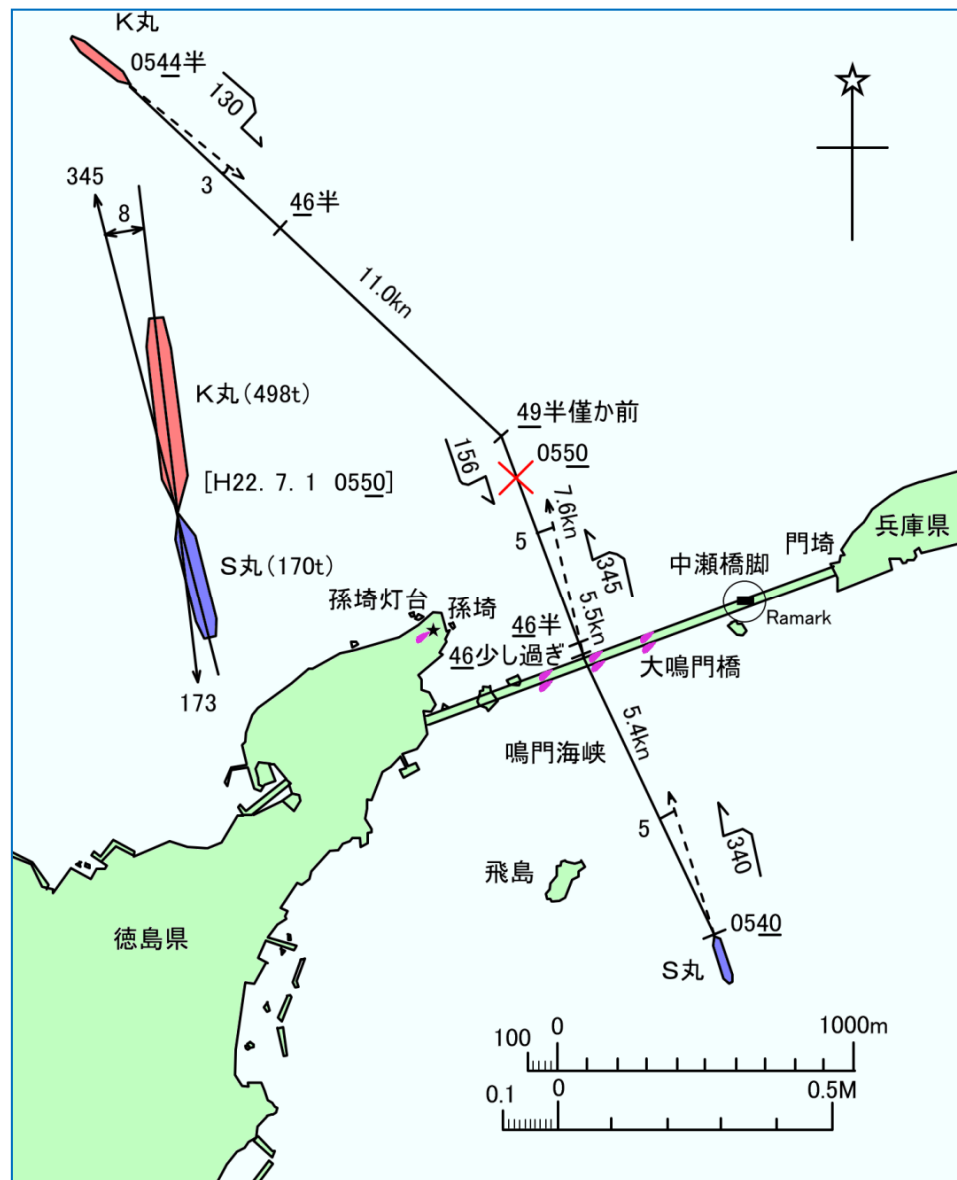
船長は、法定灯火を表示し、2 海里レンジとしたレーダーをヘッドアップ表示として作動させて操船に当たっていたところ、05 時 46 分半孫埼灯台から 339 度 1,450 メートルの地点に達したとき、右舷船首 14 度 1,740 メートルのところで大鳴門橋を通過して北上中の S 丸のレーダー映像を認めることができたが、**コンパスを見ながら手動操舵で保針することに気を奪われ、レーダーによる見張りを十分に行わなかったので、同船のレーダー映像に気付かず、その後、同船と著しく接近することを避けることができない状況となったとき、針路を保つことができる最小限度の速力に減じることができ、必要に応じて停止することもなく続航した。**

船長は、05 時 46 分半孫埼灯台から 096 度 500 メートルの地点で、K 丸が左舷船首 21 度 1,740 メートルのところに接近しており、その後、同船と著しく接近することを避けることができない状況となったことを認めたが、**いずれ相手船が鳴門海峡最狭部に向けて右転するはずだから、何とか無難に航過できるものと思ひ、針路を保つことができる最小限度の速力に減じず、必要に応じて停止することなく続航した。**

衝突の結果、K 丸は、船首に圧損を生じ、S 丸は、船首に圧損及び水面下外板に破口を生じ、のち廃船処理された。また、S 丸機関長が骨折等を負った。

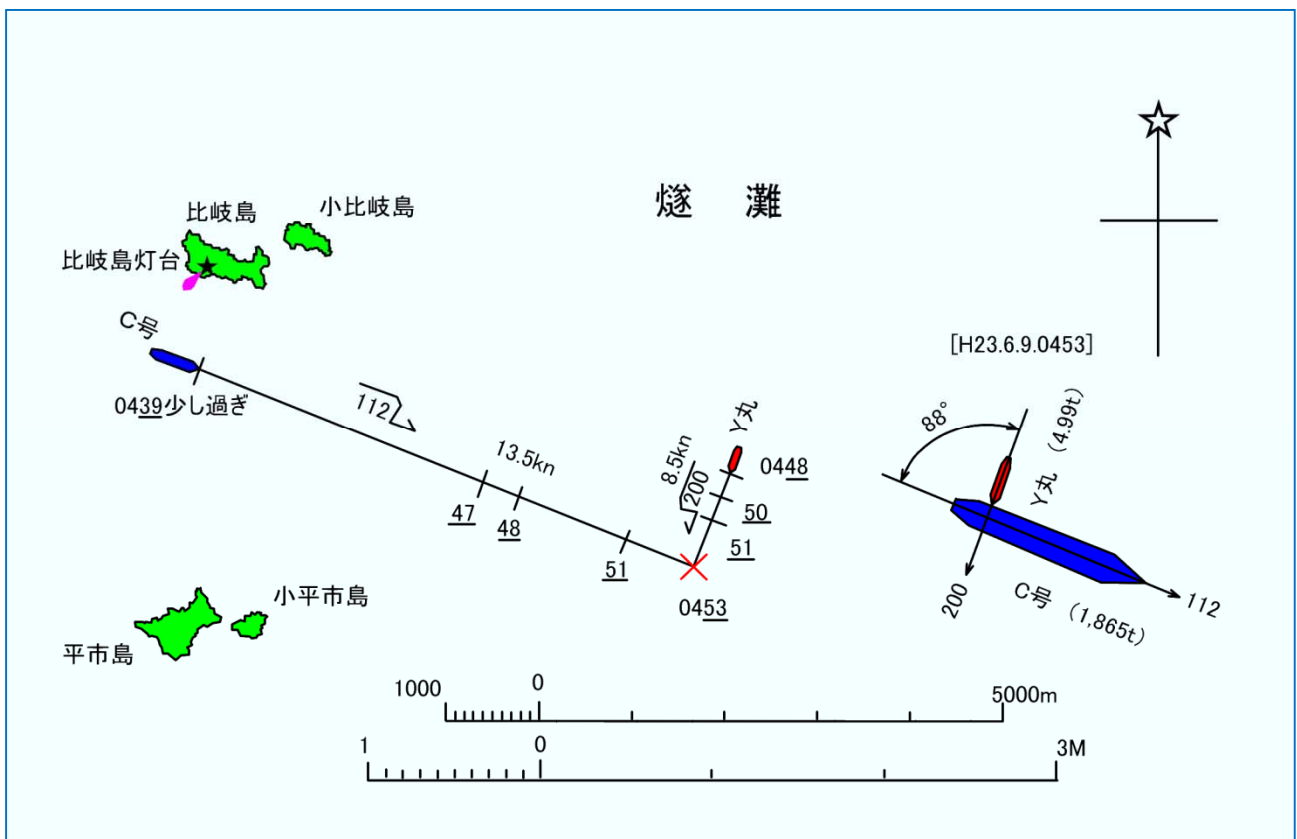
04 時 48 分船長は、網の揚収と漁獲物の仕分け作業を終え、前示停留地点を発進し、壬生川港に向け帰途に就き、04 時 50 分同灯台から 114.5 度 3.3 海里の地点で、GPS プロッターの画面を見て、針路を 200 度に定め、このとき、**視界が更に悪化して視程が約 100 メートルに制限された状況で、レーダーは整備を数年前から行っておらず、故障したまま使用できなかったが、付近に他船はいないと思い、霧中信号を行わず、機関を全速力前進にかけ、8.5 ノットの速力とし、その時の状況に適した距離で停止できるよう安全な速力で航行することなく、後部甲板のネットローラーの右舷側後方にある遠隔操縦装置の舵輪後方に立ち、これを両手で持った姿勢で見張りに当たりながら、手動操舵により進行した。**

04 時 45 分頃一等航海士は、**霧が濃くなり、視程が約 100 メートルの状態になったことから、汽笛のスイッチを押して長音 2 回を一度吹鳴したが、その後、霧中信号を行うことなく、右舷側 3 隻の漁船群が左方に替わったものの、左舷側 5 隻の漁船群が無難に航過するものかどうかははっきりしない状況で、引き続きこの映像に注意を集中しながら進行した。**

04時47分一等航海士は、比岐島灯台から128度2.2海里の地点に達したとき、左舷船首23度1.47海里のところに停留中のY丸のレーダー映像を探知することができ、04時48分同船が左舷船首28度1.25海里になって航走を開始し、その後著しく接近することを避けることができない状況となったが、レーダーによる見張りを十分に行わなかったため、このことに気付かず、針路を保つことができる最小限度の速力に減じることも、必要に応じて行きあしを止めることもなく続航した。

衝突の結果、Y丸は、船首部を圧壊し、C号は、左舷後部外板に凹損及び擦過傷を生じ、Y丸船長が入院加療を要する腰椎捻挫等を負った。

★視界制限時の大原則★

- ◎ 船長による操船指揮
(視界が悪くなったらすぐ船長に報告を！)
- ◎ 霧中信号の励行
- ◎ 安全な速力での航行
(速やかな機関用意！)
- ◎ レーダーを活用した厳重な見張り
(見張り員の増員も!!)
- ◎ 霧中航法の遵守

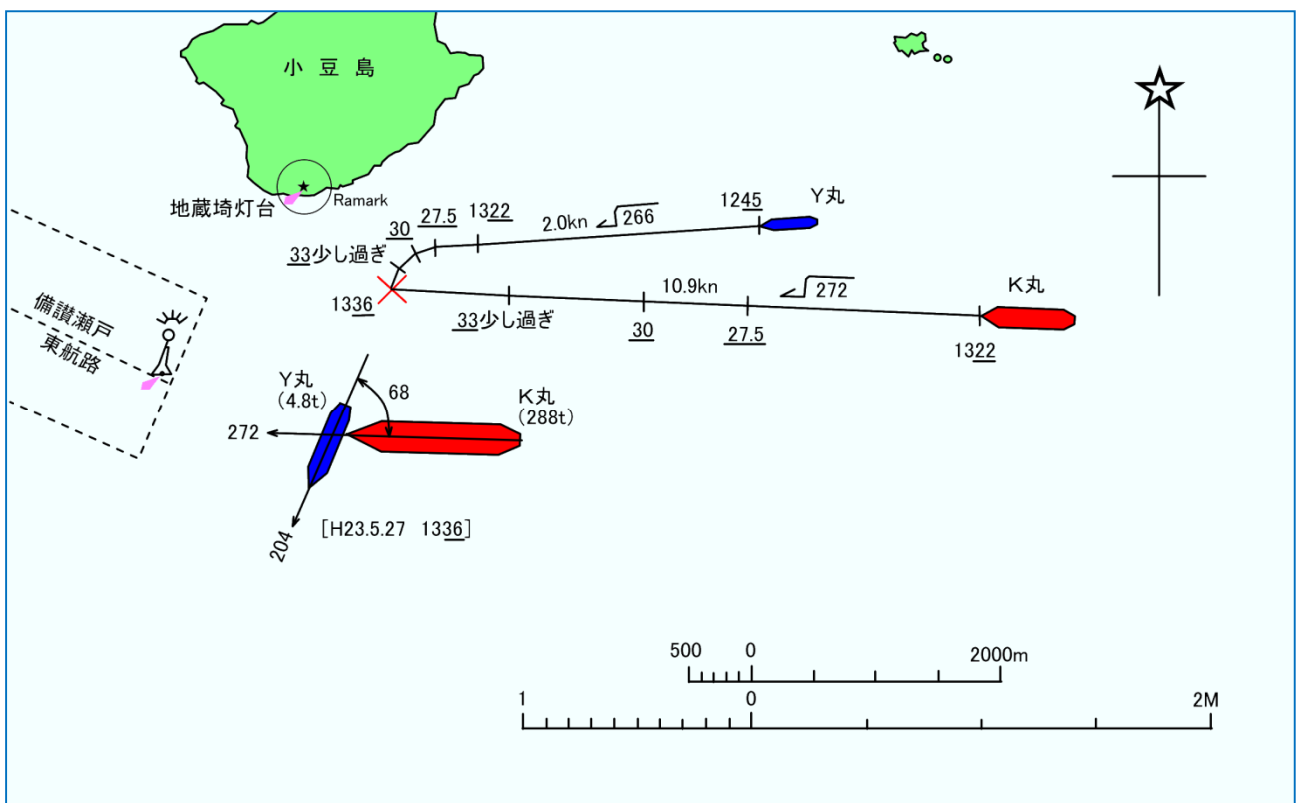
13時27分半船長は、地蔵埼灯台から105.5度2.0海里の地点に達したとき、右舷船首9度1.37海里のところ、**Y丸を視認でき、13時30分南西方に向いた同船が右舷船首10度1.0海里に近づき、その後、所定の形象物を表示していなかったものの、後部に漁ろう用のブームを立て、曳網索を引いてゆっくり動いている様子から漁ろうに従事している船舶と分かるY丸と衝突のおそれのある態勢で接近したが、入直した頃付近に漁船を認めなかったことから、支障になる他船はいないものと思い、周囲の見張りを十分に行うことなく、Y丸に気付かず、速やかに右転するなど同船の進路を避けなかった。**

衝突の結果、K 丸は、船首部に擦過傷を生じ、Y 丸は、左舷後部に破口を生じて右舷側に転覆したが、船体は僚船により香川県庵治漁港に引きつけられ、のち修理され、Y 丸船長は K 丸に救助された。

自船の航行する海域で行われている漁法や漁具の特徴について、日頃から理解を深め、漁ろうに従事する船舶に注意して航行しましょう。

漁ろうに従事する船舶は、海上衝突予防法に定める形象物を掲げ、近づいてくる他船に対しては、直ちに警告信号を行いましょう。

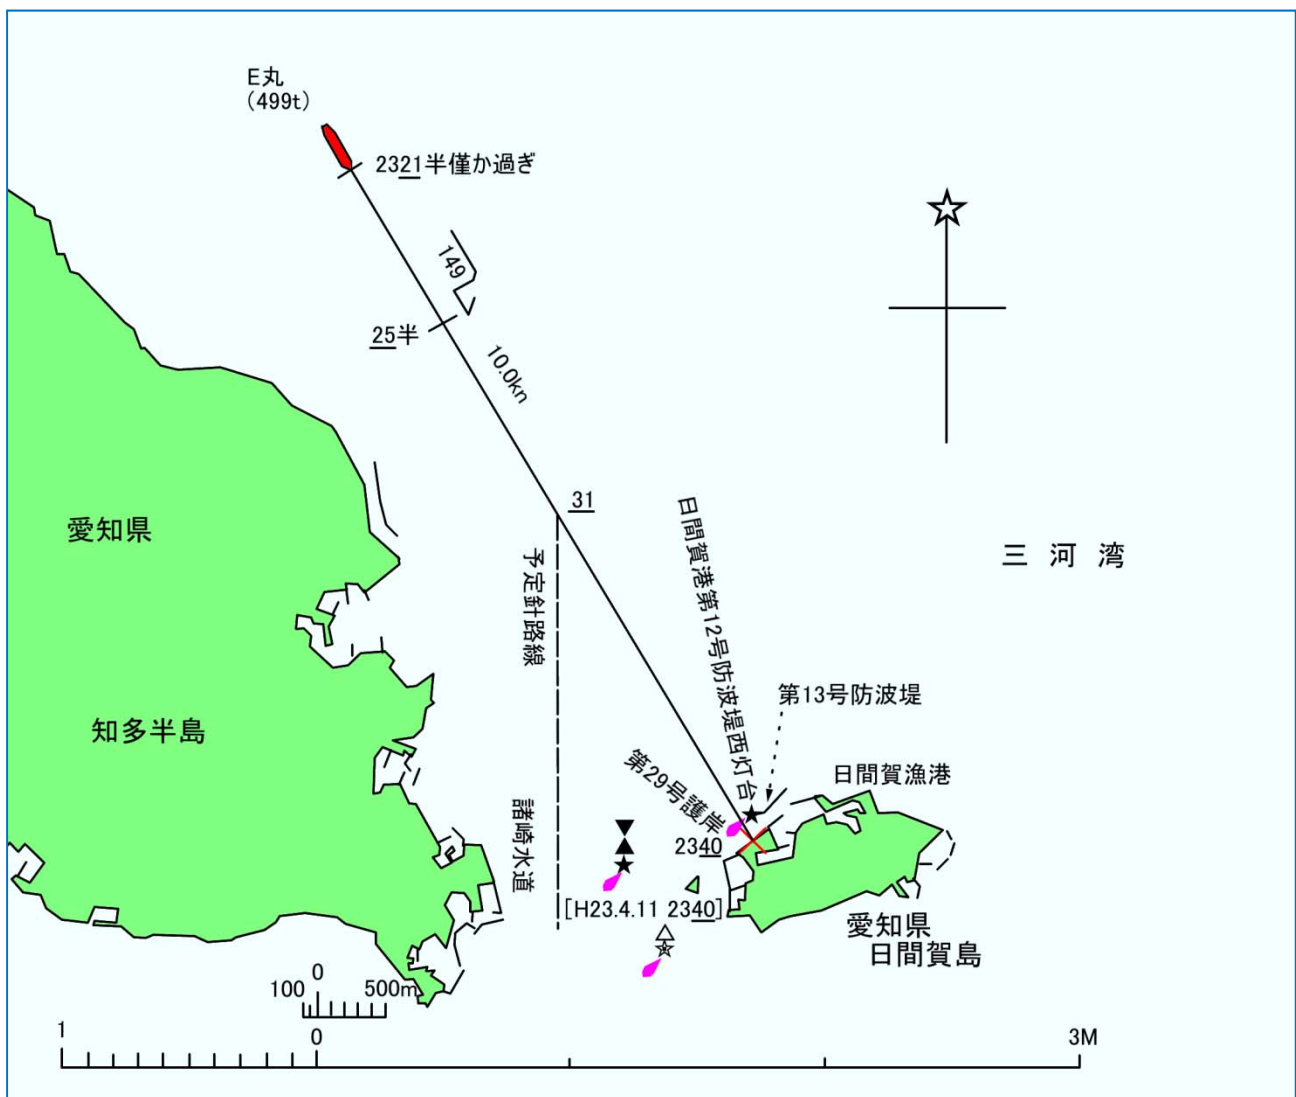
23時25分半船長は、日間賀港第12号防波堤西灯台から328.5度2.3海里の地点に至り、師崎水道の北方まで1,600メートルとなった頃、**疲労に加え、椅子に腰掛け続けていたことから眠気を催すようになったが、間もなく転針して同水道を通航するから眠ることはないと思い、椅子から下り身体を動かして眠気を払うなど、居眠り運航の防止措置を十分にとることなく、なおも椅子に腰掛けて、そろそろ手動操舵に切り替えようかと考えているうち、いつしか居眠りに陥った。**

衝突の結果、E丸は、船首部外板に凹損を、第29号護岸は、消波ブロックに欠損をそれぞれ生じたほか、船長が衝突の衝撃で目覚め、機関を全速力後進にかけたことから、後進して、左舷船尾部から張り出したフェアリーダー架台が防波堤西灯台直下の第13号防波堤の上面南西角に、推進器翼が同防波堤の水面下拡幅部にそれぞれ接触し、同船尾部外板に凹損を、同翼に凹損及び曲損を、同防波堤のコンクリートに欠損をそれぞれ生じた。

椅子に腰掛けて当直を行い、疲労や睡眠不足によって居眠りに陥り、転針予定地点を通過して事故に至る例が少なくありません。

立って当直を行うか、操舵室内を移動したり、身体を動かすなどして居眠り運航の防止に努めましょう。

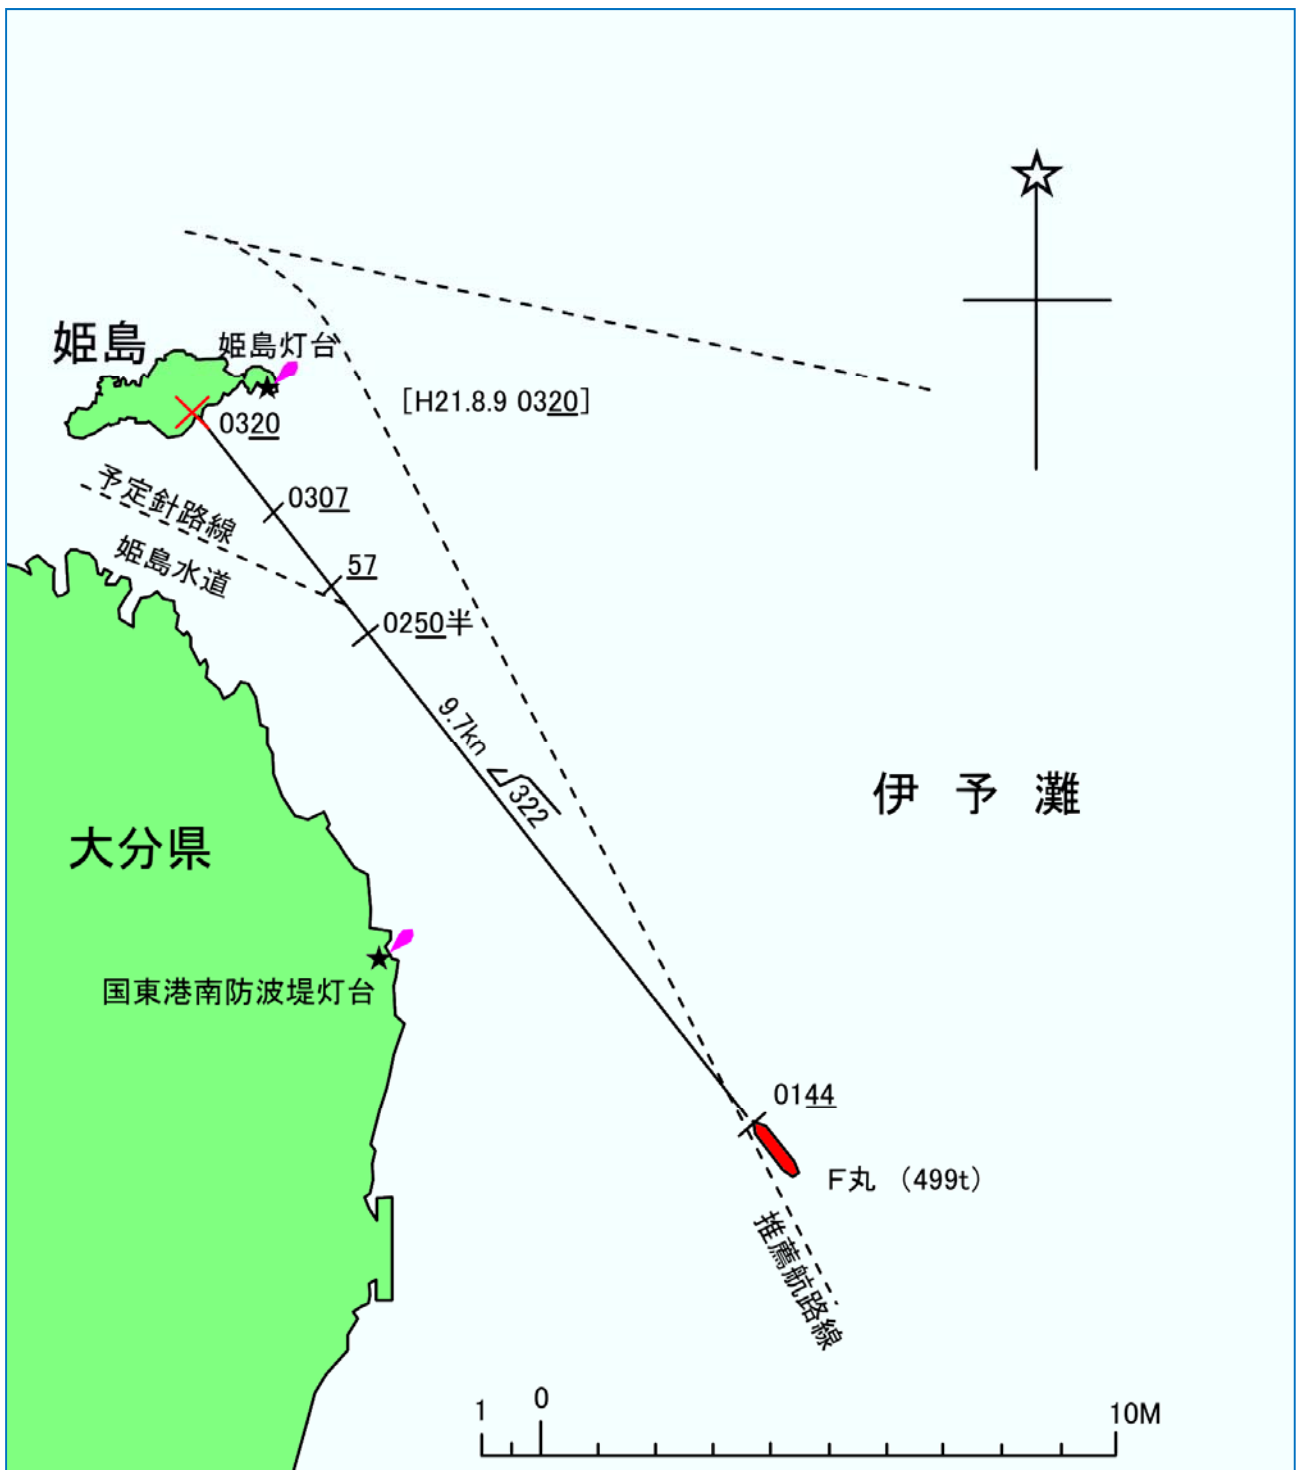
00 時 45 分甲板長は、伊予灘西部を北上中に昇橋し、少し前に速吸瀬戸を通過して同瀬戸と姫島東方沖合間の海図に記載された推薦航路線に沿っていることを引き継ぎ、01 時 00 分一等航海士と交替して単独の船橋当直に就き、同航海士が使用していた**居眠り防止装置から 15 分ごとに発せられる警報音をその都度止めることが煩わしくて、同装置の電源を切り**、操舵室後部のやや左舷寄りに置かれた椅子に腰掛けて見張りに当たった。

02 時 53 分半甲板長は、雨が降り出して漁船の灯火が少し見にくくなり、注意して漁船の動きを見守るうち、同灯火の方位が後方に変わることを認めて安心し、02 時 57 分姫島灯台から 163 度 3.6 海里の地点に至り、最も手前の漁船が左舷前方 1 海里となった頃、左転に備えて操舵スタンドの後方に移動し、**両腕を同スタンドの上面に置いたところ、折しも雨が小降りとなり、視界が回復したこと**から気が緩み、**自然とまぶたが下がるようになって、眠気を感じたが、睡眠が足りて疲労もないので、居眠りすることはないと思い、身体を動かして眠気を払うなど、居眠り運航の防止措置を十分にとることなく、同スタンドに寄り掛かったまま、間もなく居眠りに陥った。**

衝突の結果、球状船首部に亀裂及び破口を伴う凹損を生じ、消波ブロック 8 個に脚折れ等を生じた。

疲労がなく、十分な睡眠をとっていても、前路に他船がいなければ安心して気が緩み、眠気を催すことがあります。時々、椅子から離れて身体を動かすなどして、眠気を払いましょう。

また、せっかく居眠りを防止するための装置を設置していても、電源を切っていては役に立ちません。電源は常時“ON”にして有効に活用しましょう。

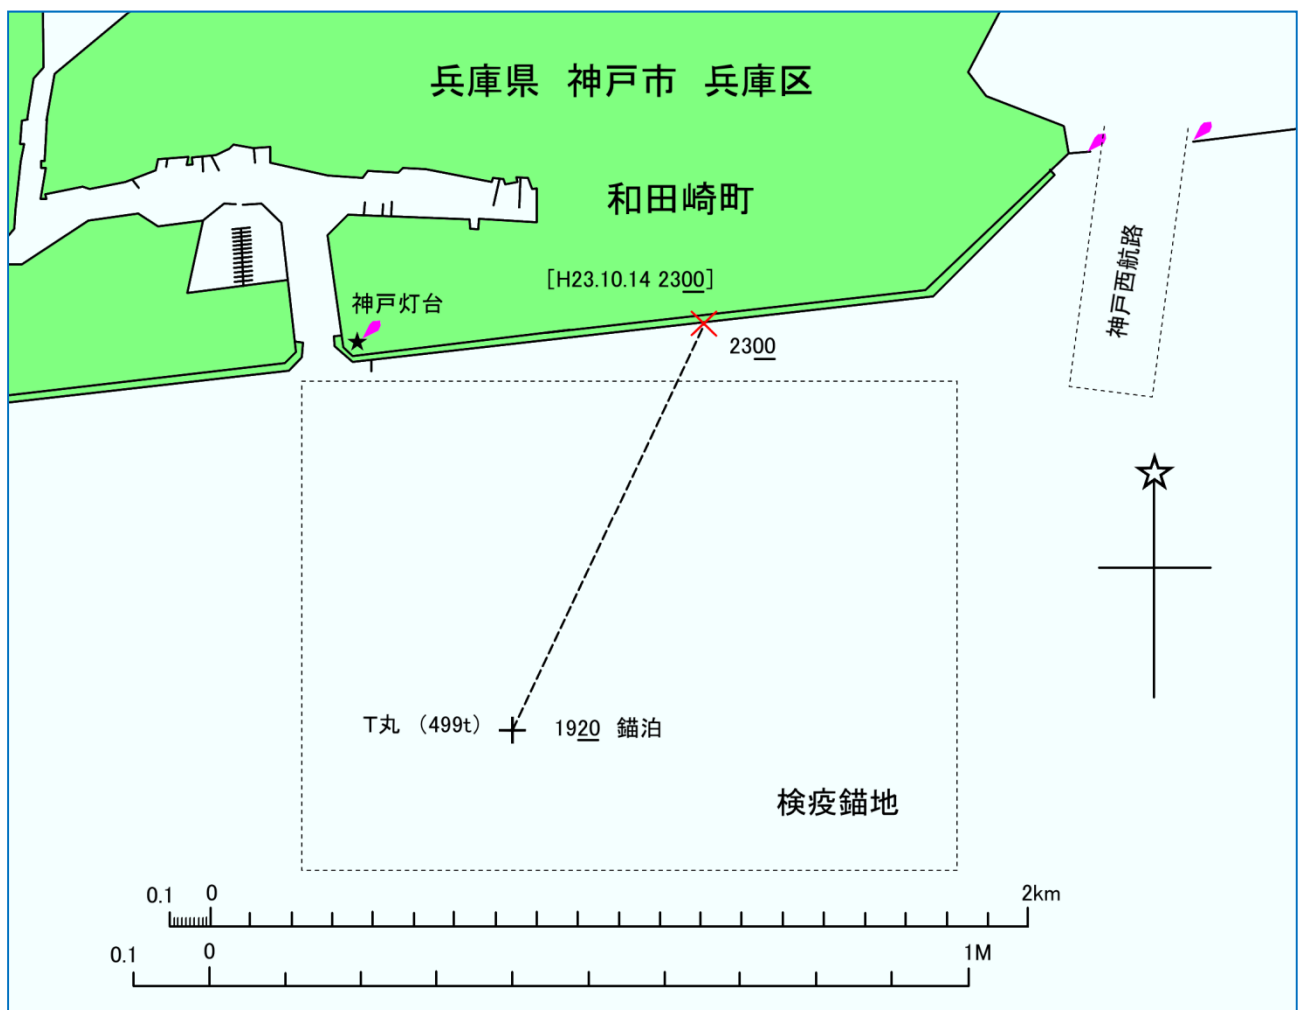
22時20分昇橋した船長は、船首が東南東方を向き、風向が東ないし東南東となって南寄りに変化し、風速が毎秒約5メートルに弱まっていたことから、**今後、低気圧の接近に伴い、さらに、風向が南寄りとなり、風が強くなることを予想できたものの、依然、守錨当直を行うことなく、2時間後に再度昇橋するつもりで、22時30分降橋し、自室で休息した。**

T丸は、その後、南寄りの強風と波浪により走錨し始め、和田崎町地先の護岸に向かって圧流されたが、船長が休息を続けていてこのことに気付かず、23時00分神戸灯台から087度860メートルの地点において、その左舷船尾が、同護岸の南側に設置された消波ブロックに乗り揚げた。

乗揚の結果、T丸は、舵板、推進器翼、同軸及び左舷船底ビルジキールに曲損を、船首から船尾にかけての左舷船底外板に破口を伴う亀裂、凹損及び擦過傷をそれぞれ生じた。

強風が予想される状況下で錨泊する場合、必ず守錨当直を行い、最新の気象情報を入手して気象の変化に十分注意しましょう。

また、機関をいつでも使用できる状態にしておくとともに、錨鎖の伸出量を増やしたり、双錨泊とするなど、走錨防止に努めましょう。

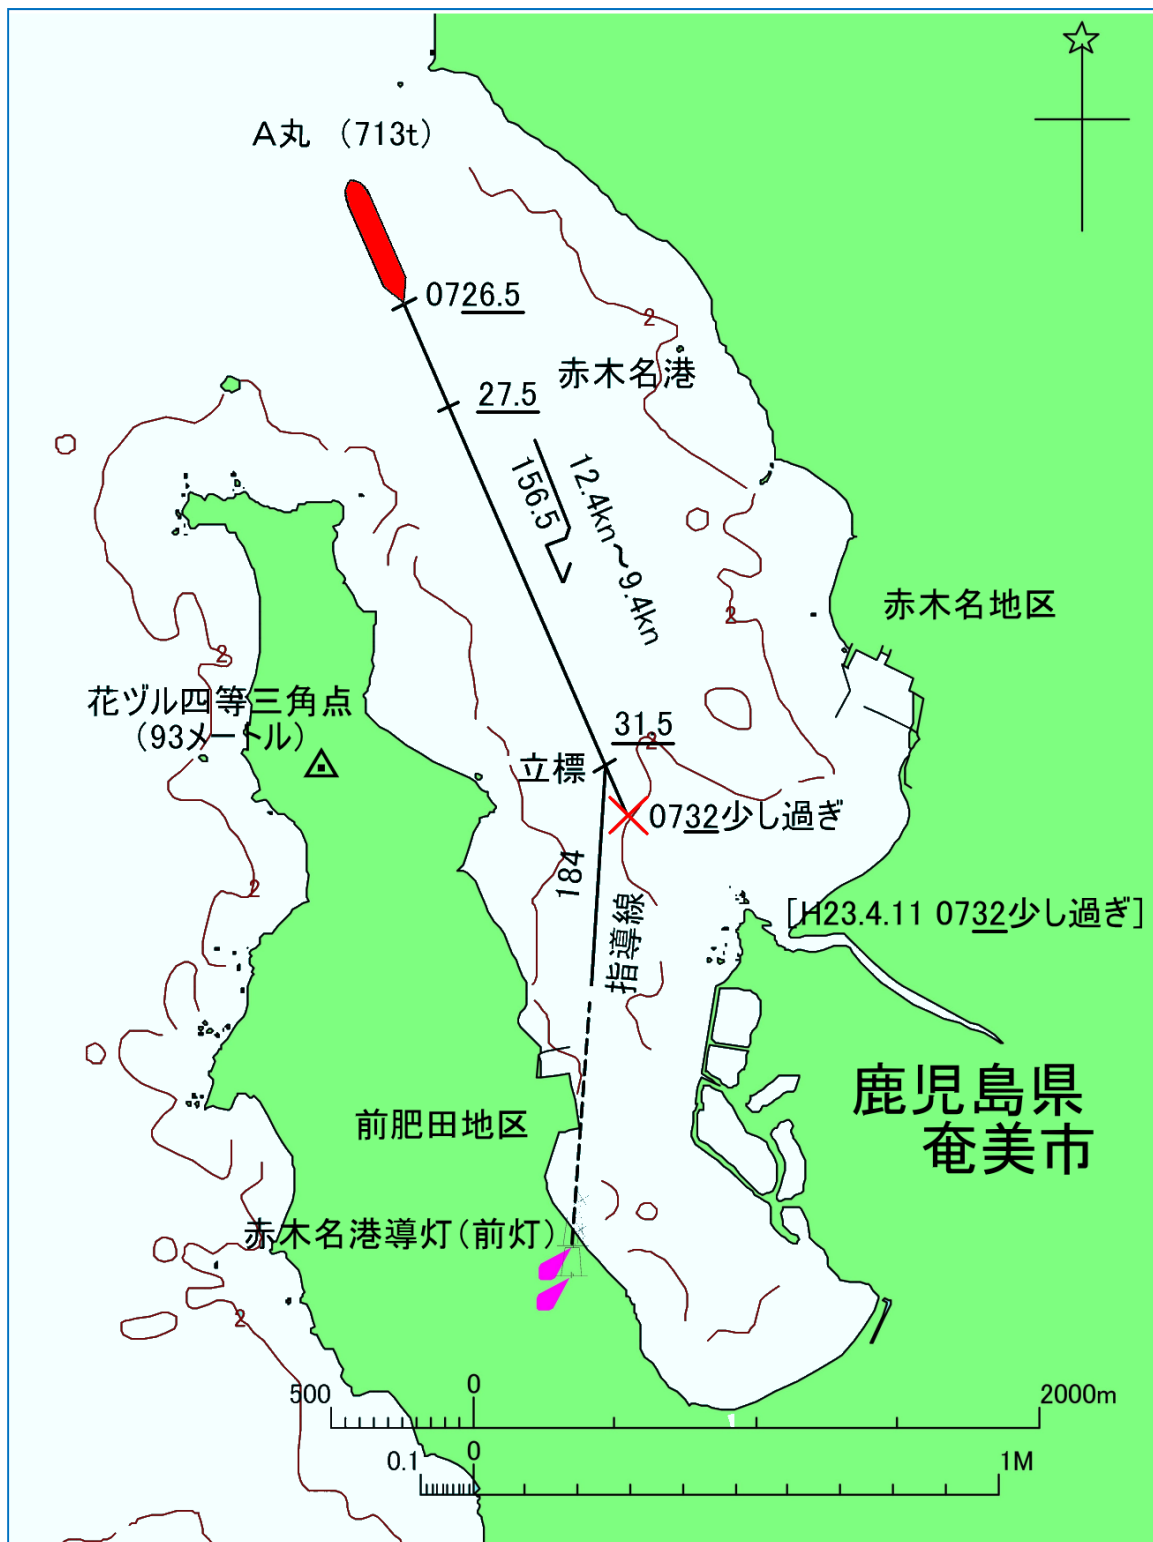
こうして、船長は、速力が徐々に減少し、針路を転じることなく続航し、07 時 32 分頃カップの上着に腕を通しながらふと前路を見たとき、水路最狭部東側に設置されていた北側の立標が左舷船首至近に迫っていたことに気付き、急いで右舵を取ったのち、左舵を取ったが、どうすることもできず、07 時 32 分少し過ぎ三角点から 099 度 1,100 メートルの地点において、A 丸は、9.4 ノットの速力で原針路のまま水路最狭部東側の浅瀬に乗り揚げた。

乗揚の結果、船底外板に擦過傷が生じた。

転針予定地点至近で操船以外の作業を行うと、転針の時機を失うおそれがあります。導灯が設置されている狭い海域では、指導線（前灯と後灯の重視線）から外れると、乗揚の危険が増大しますので、船位を十分に確認し、操船に専念しましょう。

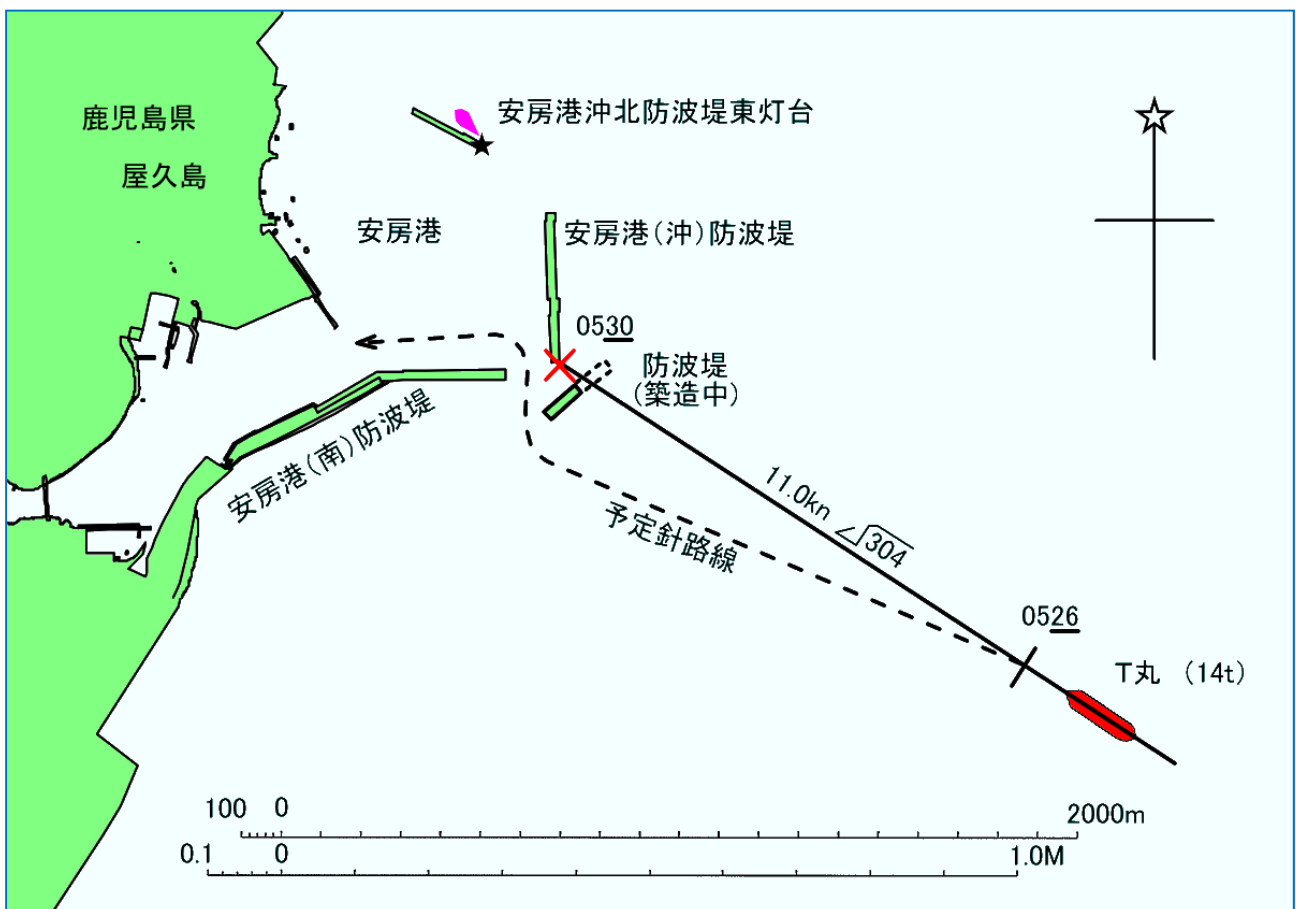
05 時 26 分船長は、船首方の安房港沖防波堤まで 0.75 海里の転針予定地点に至ったものの、築造中の防波堤南方に向けて転針することなく、原針路及び原速力のまま続航中、05 時 30 分東灯台から 160 度 590 メートルの地点において、T 丸は、法線方向 180 度の安房港沖防波堤東面に衝突した。

衝突の結果、船首部を圧壊した。

漁船では、漁を終えて帰航中の事故が多くなっています。漁の疲れで眠気を催しても、「漁港までもう少しだから我慢できるだろう」と思っているうちに、居眠りに陥ってしまうケースが目立ちます。外気に当たったり体を動かしたりするなどして眠気を払い、居眠り運航の防止に努めましょう。

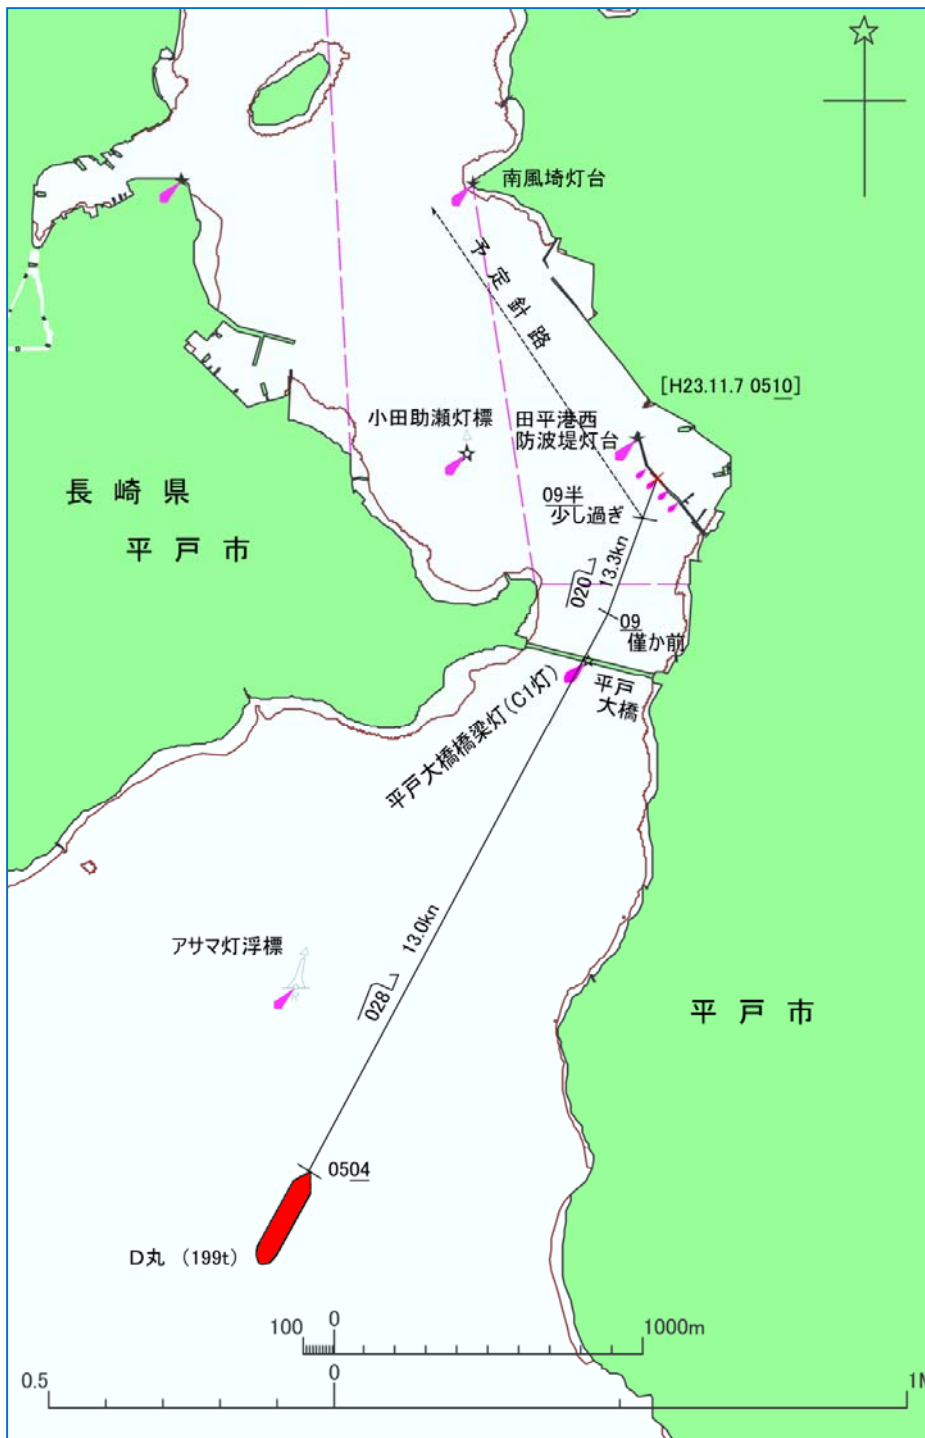
船長は、**転針したとき、西防波堤まで 460 メートルに接近しており、転針時機が遅れると同防波堤に衝突するおそれがあったが、正船首わずか右のところから右舷方に 2 号ないし 4 号防波堤灯の 3 個の黄色の灯火を視認し、それらの距離を近くに感じたことから、同灯火を同防波堤沖合に浮設された漁具の灯火と判断し、同灯火を右舷側に航過して左転すればいつものように南風崎西方に向くものと思い、同灯火への接近状況を見ることに気をとられ、作動中のレーダーを使用して同防波堤までの距離を確認するなど、船位の確認を十分に行うことなく進行した。**

こうして、船長は、黄色の灯火を見ながら同じ針路、速力で続航し、05 時 09 分少し過ぎ転針予定としていた西防波堤まで 150 メートルの地点を航過したことに気付かないまま進行中、D丸は、05 時 10 分西防波堤灯台から 155 度 150 メートルの地点において、原針路、原速力のまま、その右舷船首部が西防波堤に衝突した。

衝突の結果、右舷船首部外板、球状船首部及び右舷船尾部外板に凹損を含む擦過傷並びに船首部ハンドレールに折損等を生じ、西防波堤は、防波堤上部コンクリートに剥離を生じ、防波堤灯 1 基が倒壊した。

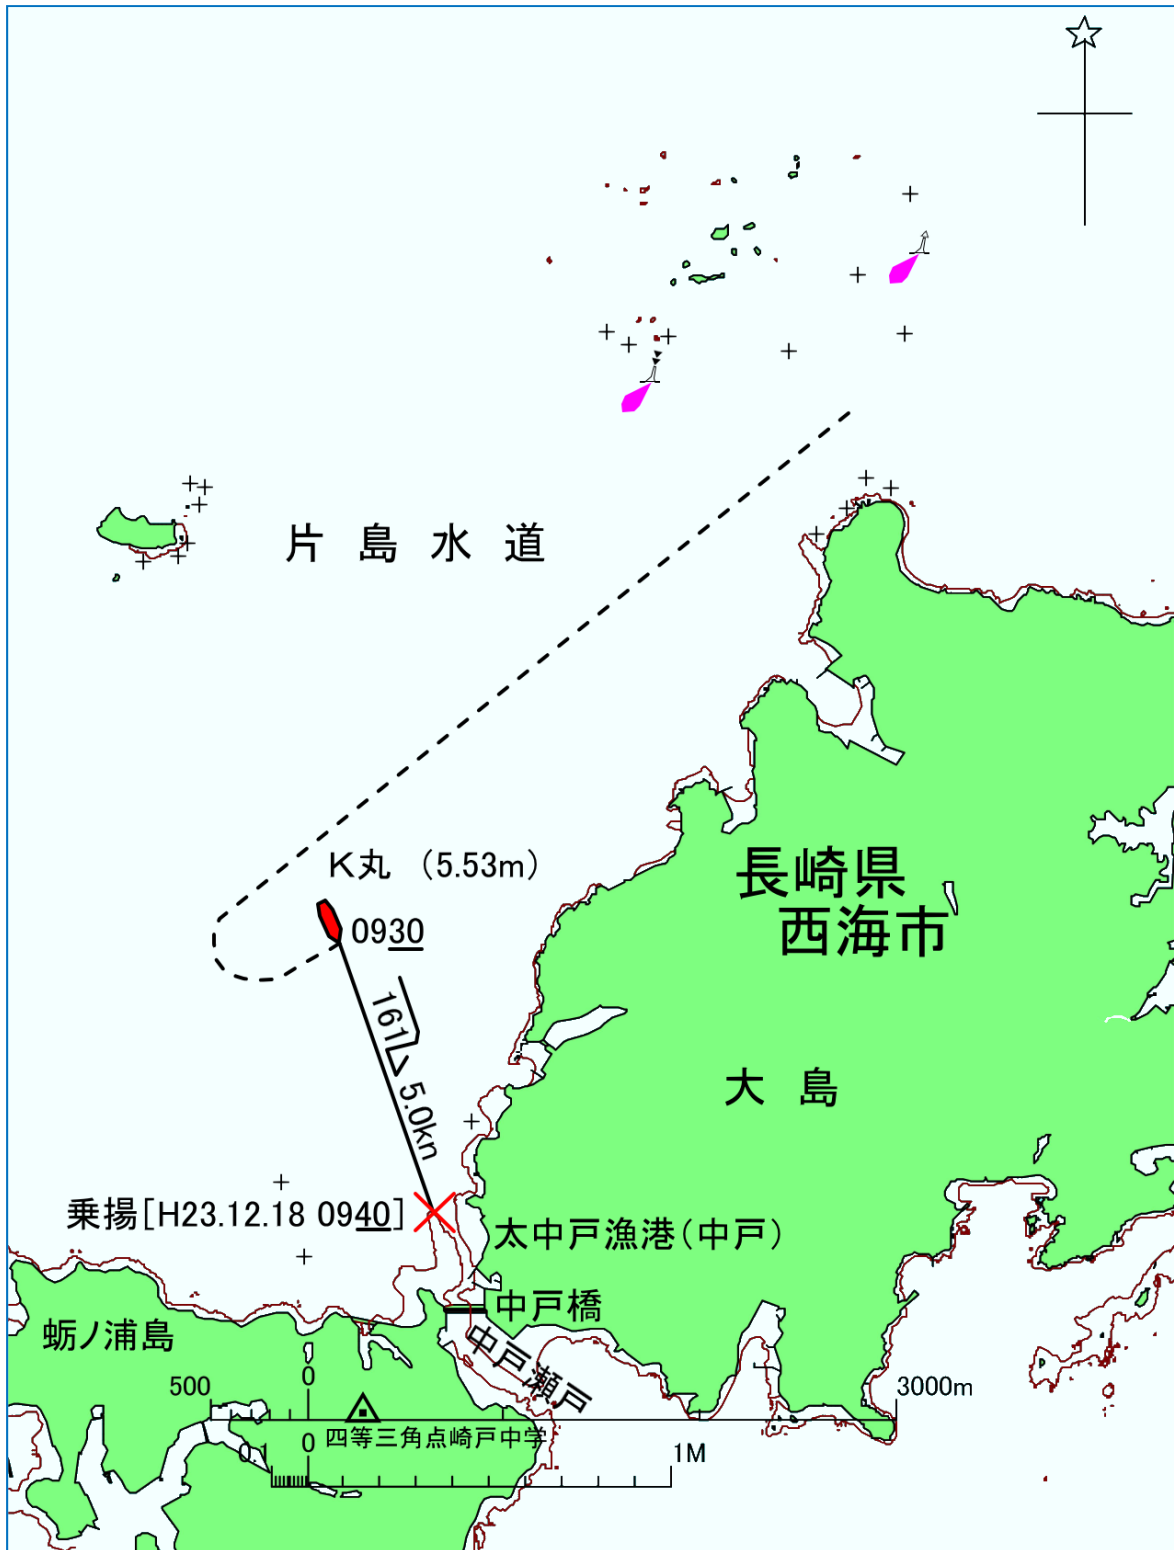
定針したとき、船長は、壱ノ浦島から中戸橋北方500メートルのところまで拡張した浅礁に向首する状況となったが、水路調査を十分に行わなかったため、このことに気付かず、その後も、同じ針路、速力で続航中、船首に見張りとして配置した同乗者から目前に浅礁があることを大声で知らされた直後、09時40分崎戸三角点から021度1,100メートルの地点において、原針路、原速力のまま、壱ノ浦島北岸の浅礁に乗り揚げた。

乗揚の結果、プロペラ翼に曲損を生じたが、潮高の上昇にともなって自然離礁し、付近にいた小型船により、太中戸漁港に引き付けられた。

水面下の浅礁は、操船しながら確認することは困難です。

通航経験のない場所を航行するときは、出航前に、海図やプレジャーボート・小型船用の参考図、港湾案内などにより入念な水路調査をし、安全で無理のない航海計画を立てておくことが重要です。

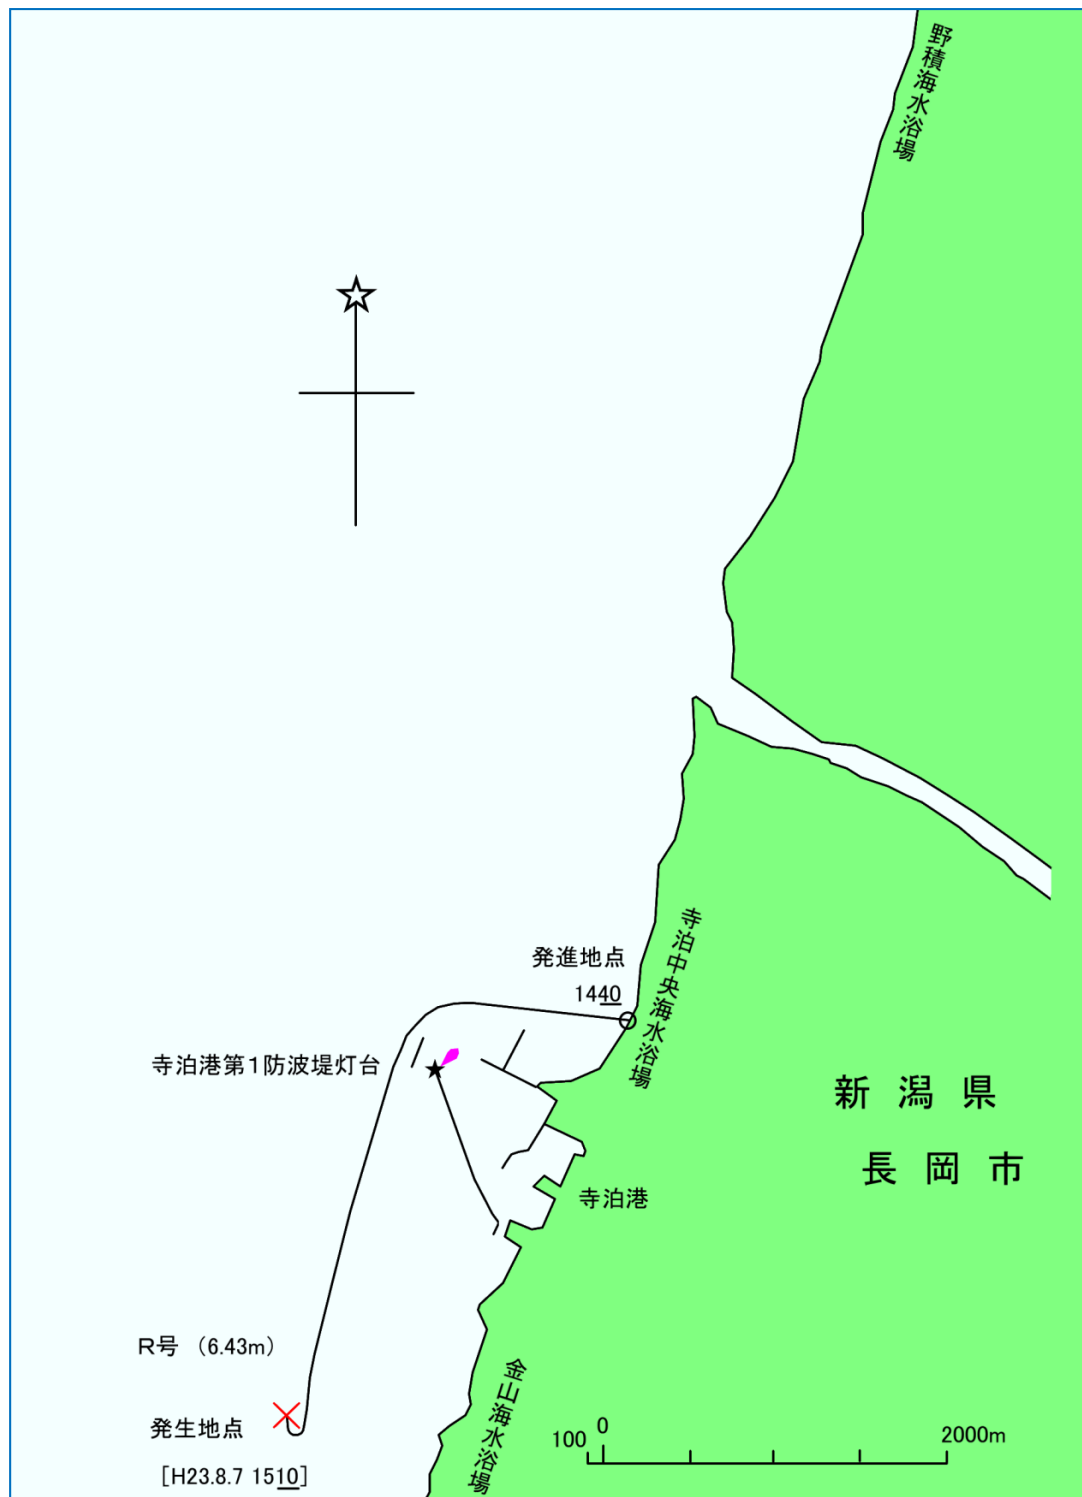
こうしてR号は、14時40分中央海水浴場を発進し、約2,000回転として約4.5ノットの速力により、南方に向けて遊走したのち、金山海水浴場沖合に至って引き返すこととし、反転して間もなく、15時15分第1防波堤灯台から202度2,200メートルの地点において、燃料油が欠乏して船外機が停止し、航行不能となった。

その結果、R号は、16時30分頃付近海域を巡視中の巡視艇に発見され、曳航されて寺泊港に引きつけられた。

出航前には燃料油の搭載量を確認し、また予備の燃料を搭載しましょう。

特に、借りた船を操船する場合は、航走可能距離や燃費などの諸元をよく理解し、無理のない航海計画を立てるとともに、家族やマリナーに航海計画や帰航予定時刻などを知らせておきましょう。
