航空事故調査報告書

所 属 群馬県防災航空隊
型 式 ベル式412EP型(回転翼航空機)
登 録 記 号 JA200G
事 故 種 類 山の斜面への衝突
発 生 日 時 平成30年8月10日 10時01分ごろ
発 生 場 所 群馬県吾妻(あがつま)郡中之条町横手山北東
約2km付近

運輸安全委員会
令和2年2月

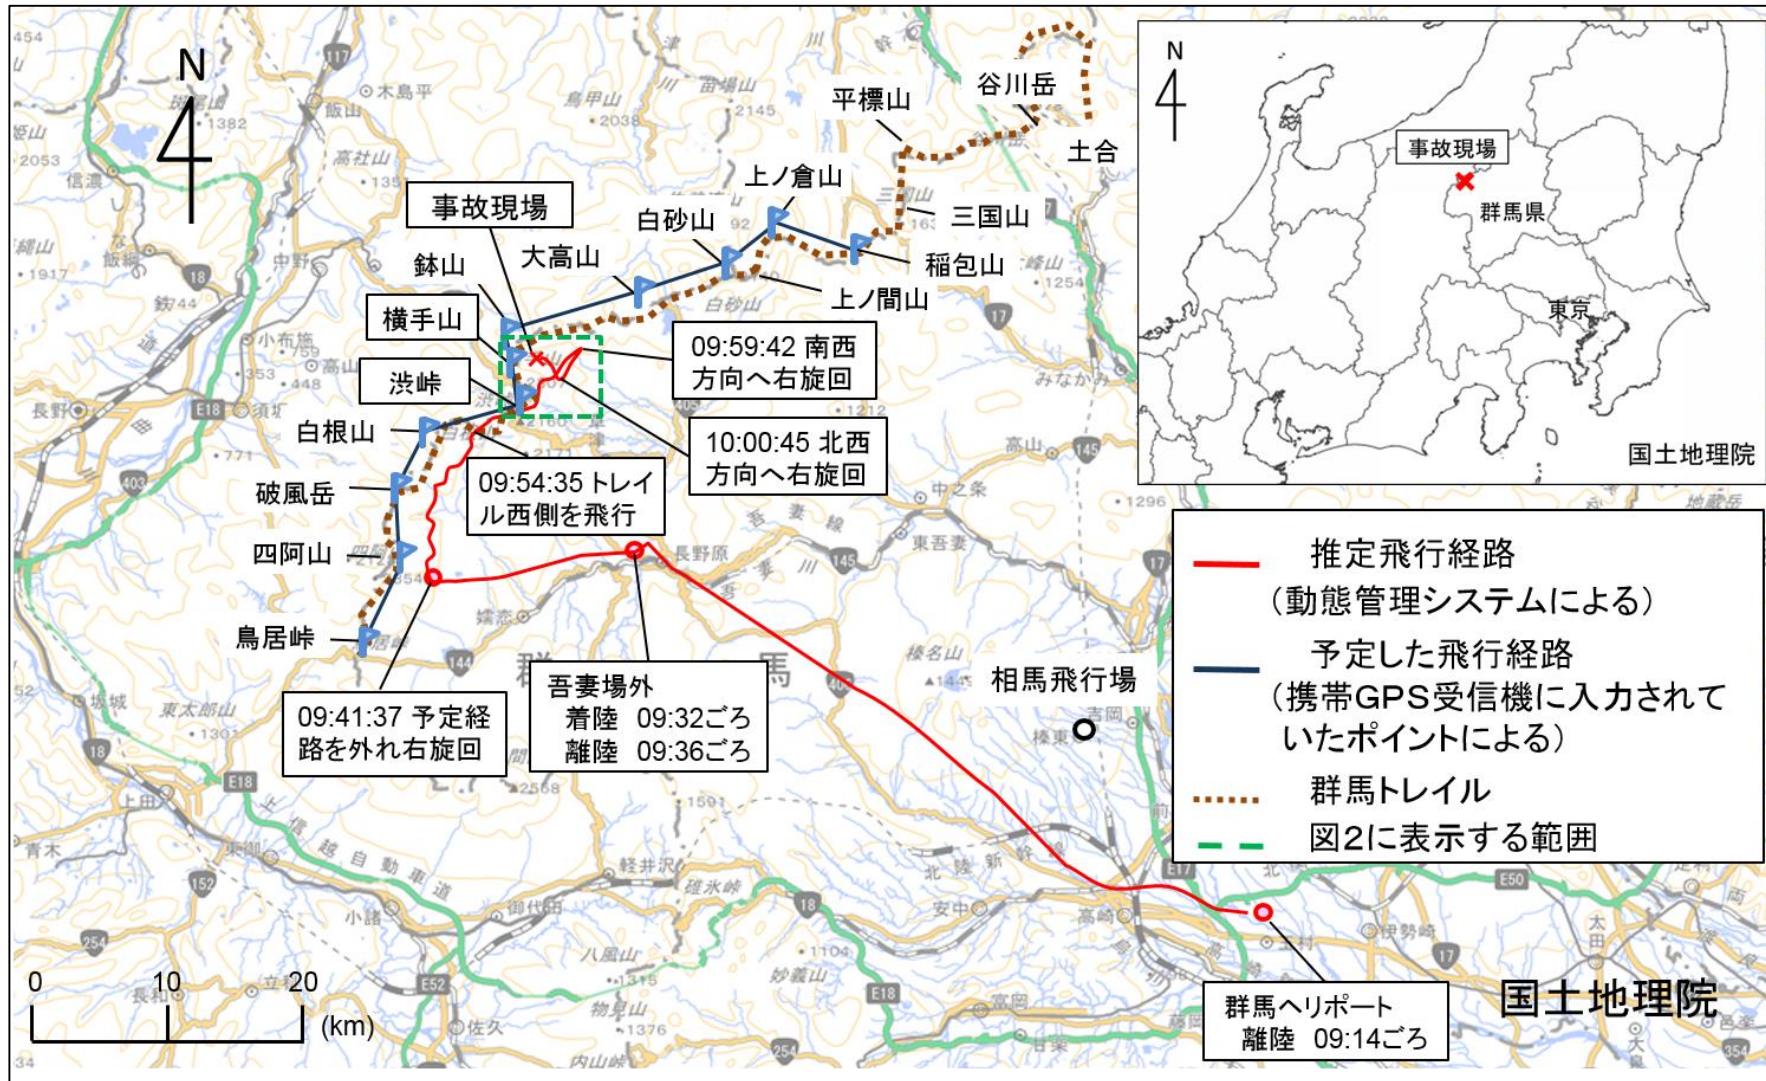
3 飛行の状況: 推定飛行経路

(運航記録、レーダー航跡記録、ヘリコプター動態管理システムのGPS航跡記録等による。)

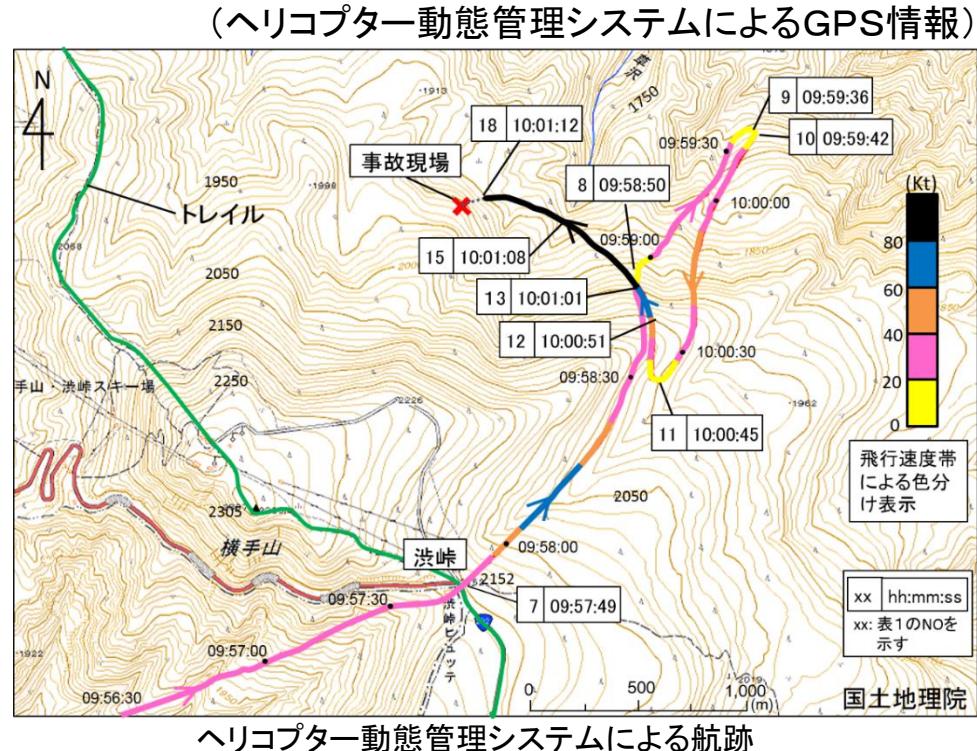
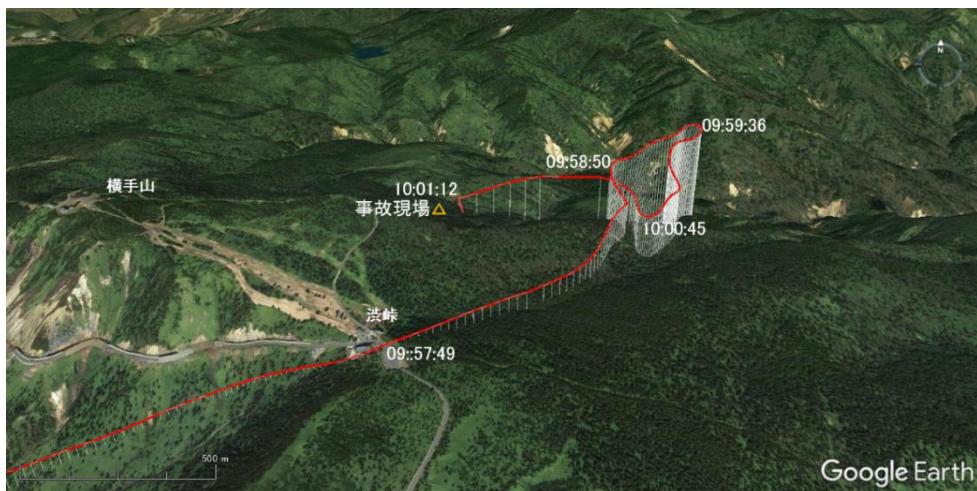
3 飛行状況:事故発生直前の推定飛行経路

同機は、渋峠上空通過後、北東方面に飛行していたが、09時59分42秒ごろ、南西方向へ右旋回し、渋峠方面に飛行し、10時00分45秒ごろ、北西方向へ右旋回し、増速しながら左旋回し、山の斜面に衝突したと推定される。

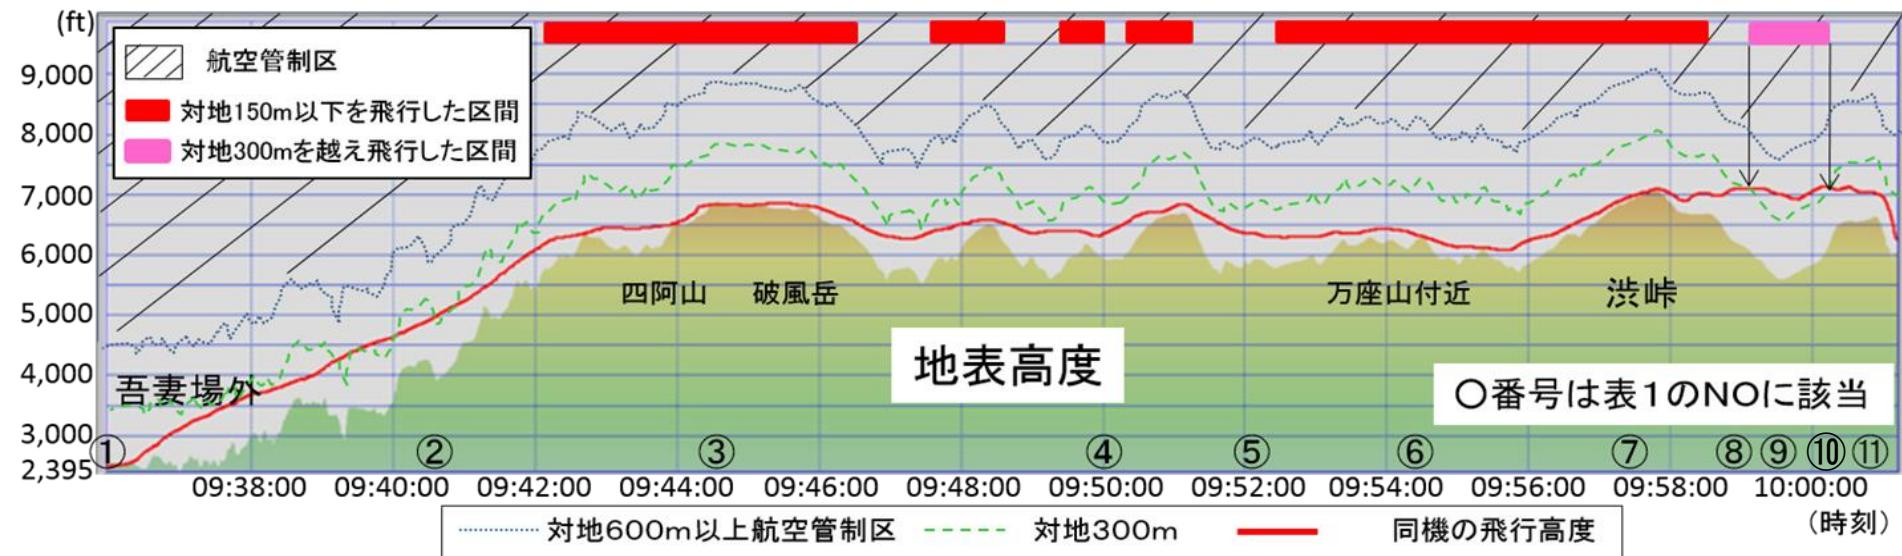
吾妻場外から墜落直前までの飛行断面図

(ヘリコプター動態管理システムによるGPS情報)

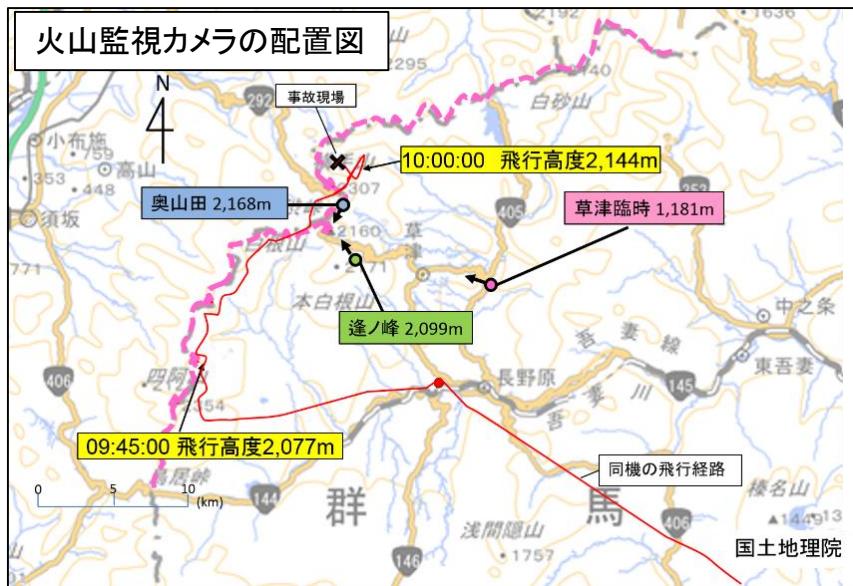
(白根山火口付近を監視する火山監視カメラによる情報)

- 火山監視カメラ映像によれば、同機が、10時00分ごろ、奥山田のカメラ周辺を飛行していたころは、同高度の雲量が増加していたものと考えられる。(2.7.3)
- 目撃者情報によると09時30分ごろ横手山周辺は晴れていた。(2.1.2)
- ビデオの機外の状況(2.1.4)

事故現場付近の天候は、5,000ftから6,000ftまでの高度及び7,000ftから7500ft付近の高度に雲があったと考えられる。(3.5.3)

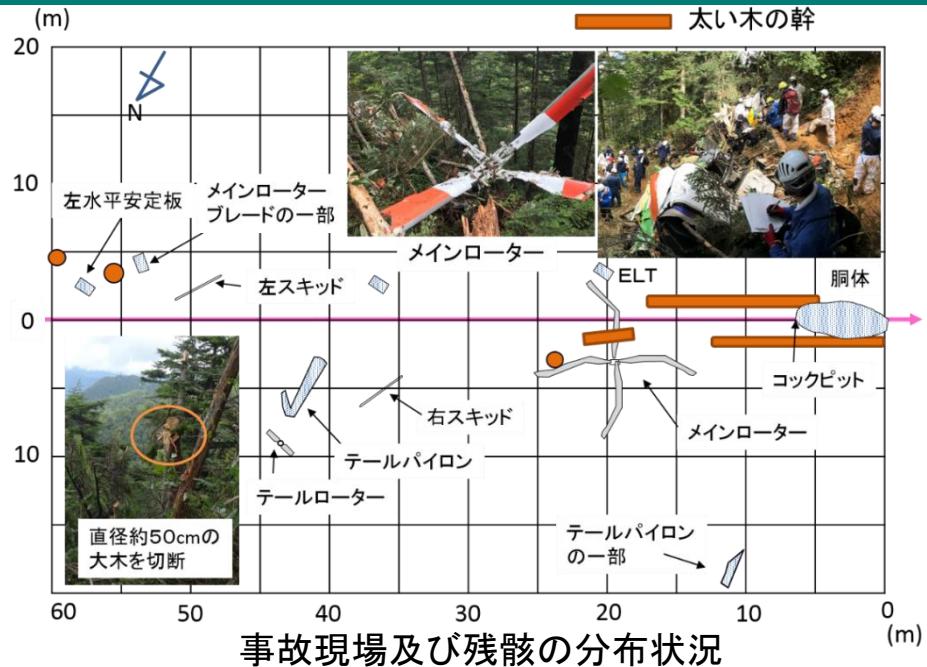
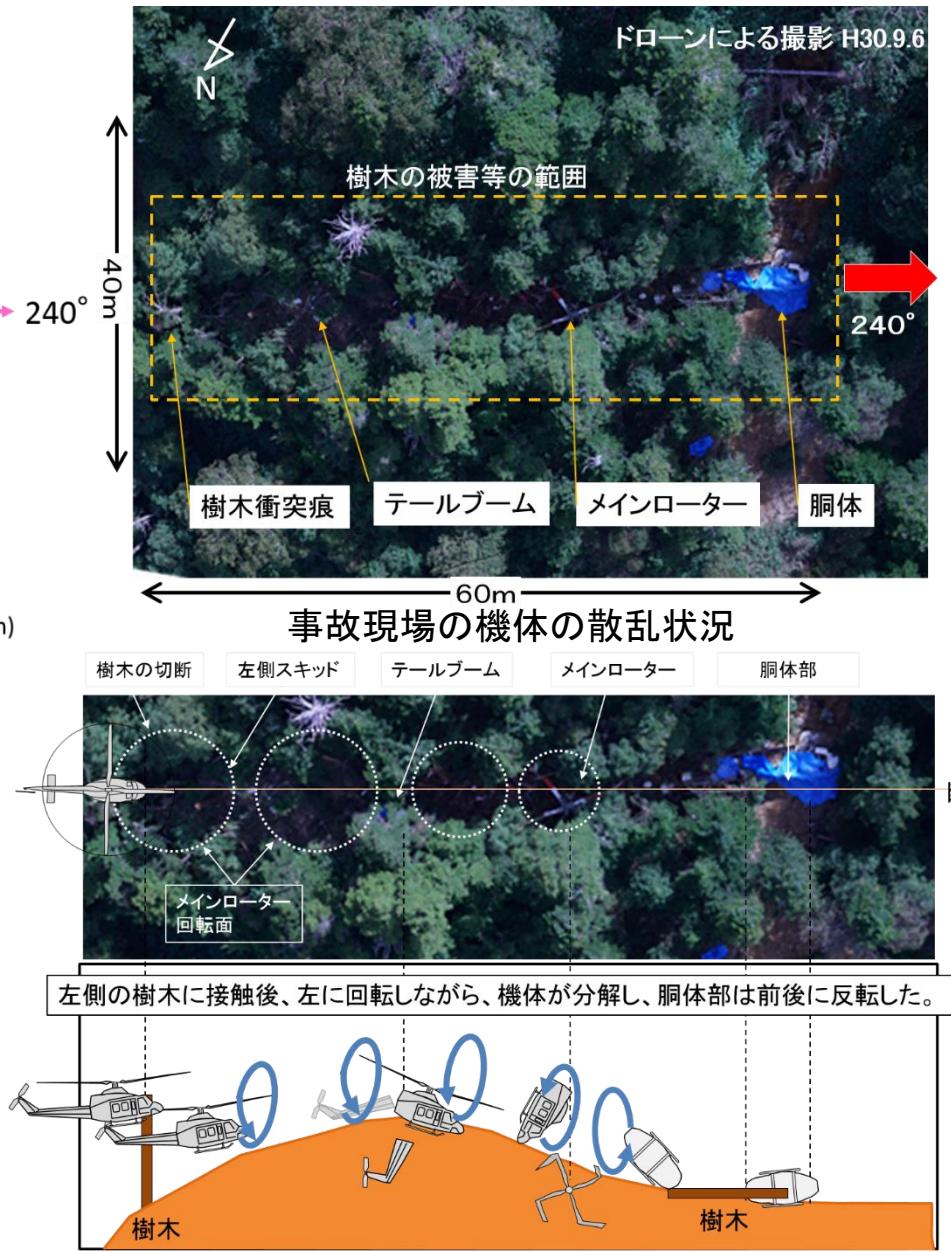
4 飛行状況 墜落時の状況

同機は、メインローターが左側の樹木に接触後、左に回転しながら、機体から分離し、胴体部が樹木と衝突し、前後に反転したものと推定される。(3.6.3(4))

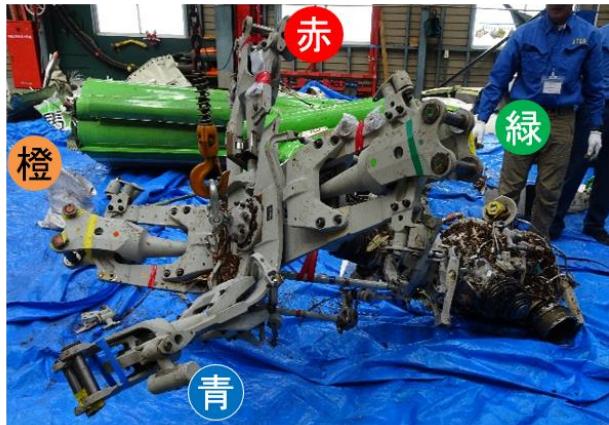
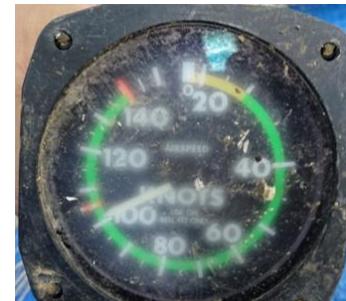
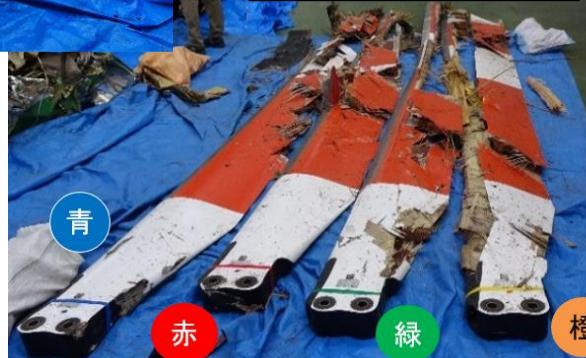
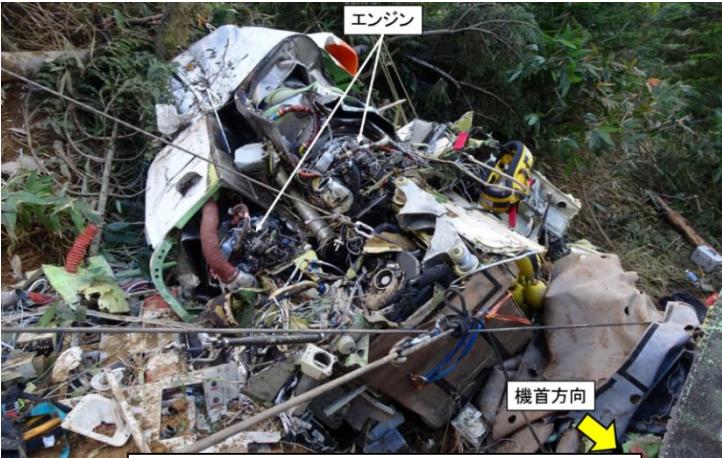
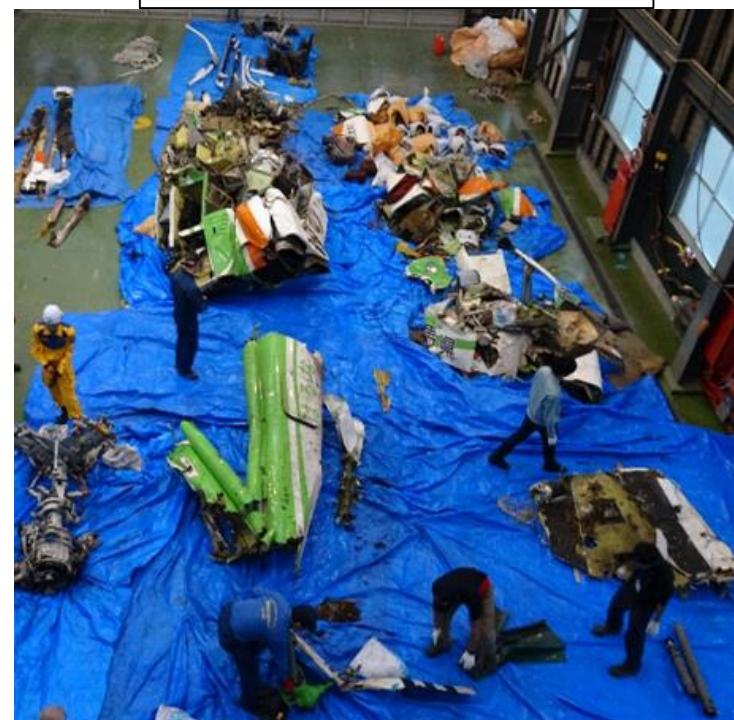
5 航空機の状況

- 損壊の程度(2.3.1)
大 破
- 航空機各部の損壊の状況(2.3.2)
 - ・胴 体 : 变形・破壊
 - ・尾 部 : 分離及び損傷
 - ・エンジン : 損傷
 - ・ローター系統 : 損傷・破壊
 - ・操縦系統 : 变形・破壊
