**航空事故調査報告書**  
**自作航空機（回転翼航空機、単座）**  
**J X 0 0 7 6**  
**長野県松本市**  
**平成 1 2 年 6 月 2 9 日**

平成 1 3 年 2 月 8 日

航空事故調査委員会議決

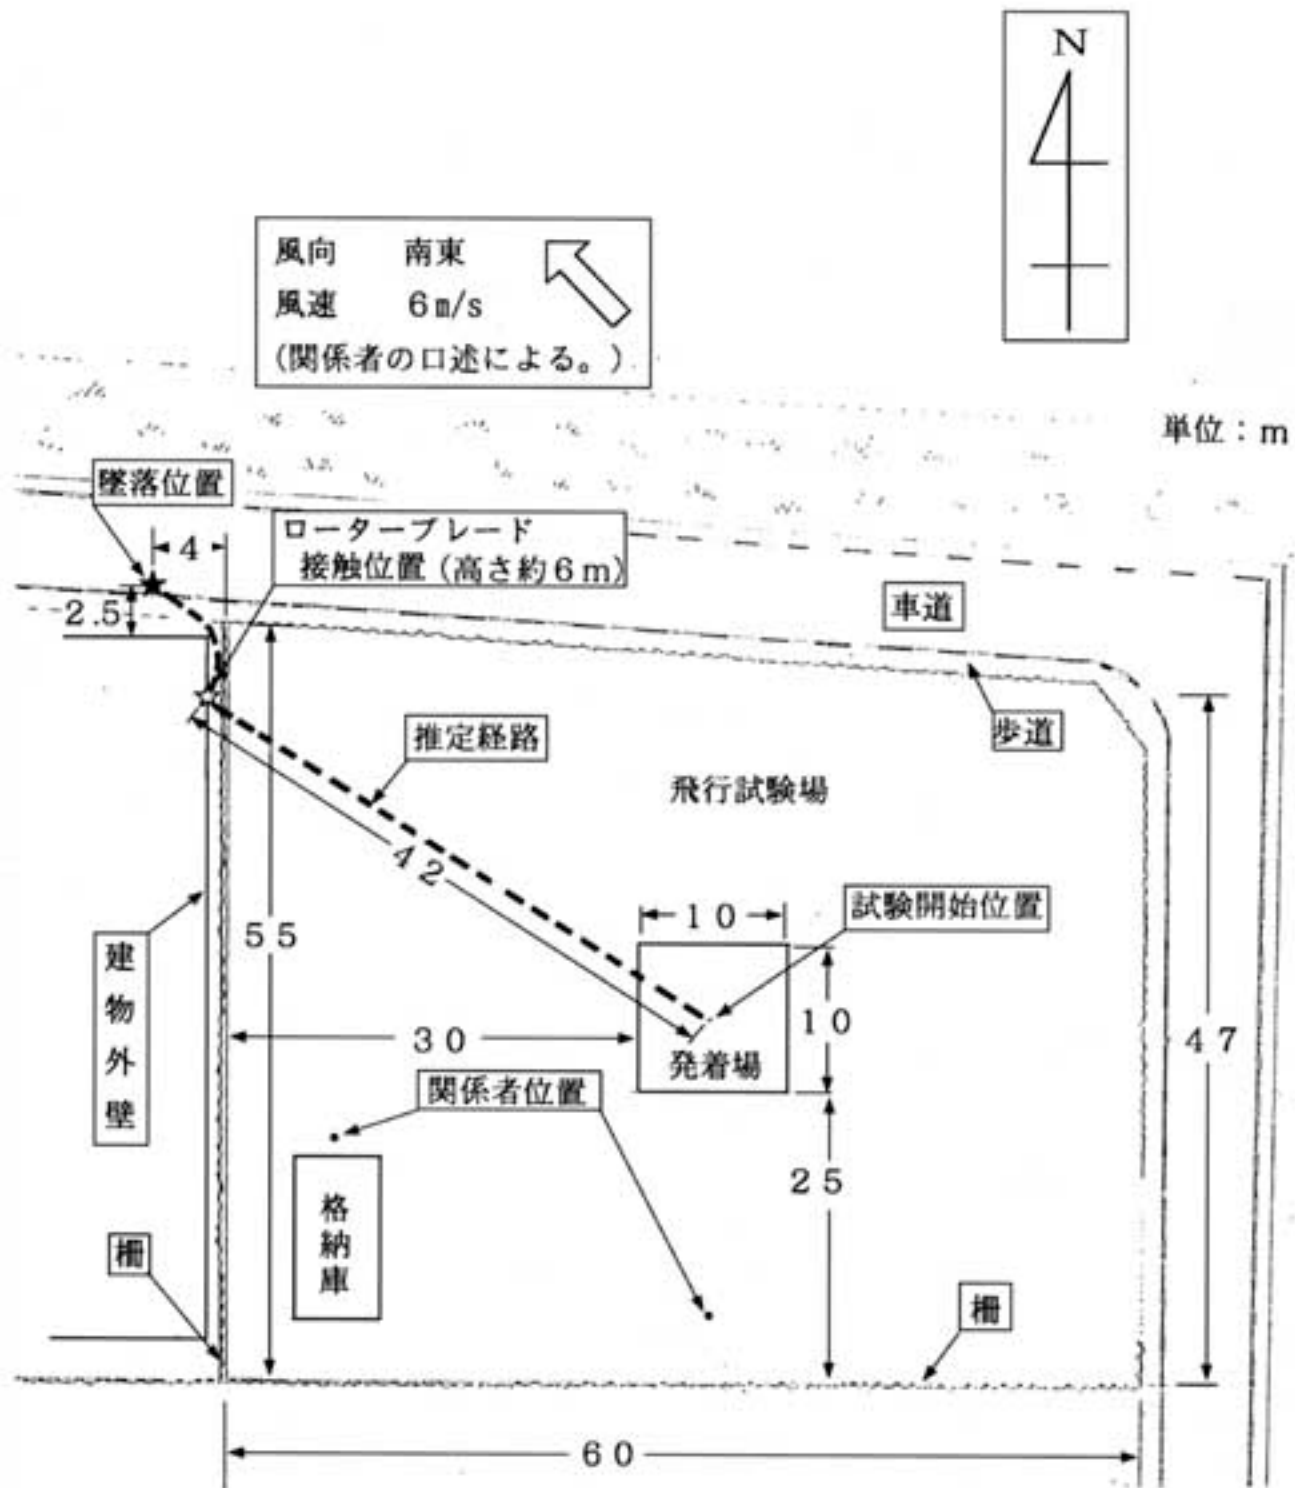
付図 1 事故現場見取図

機体を発着場に戻す操作を試みたが、約40m離れた隣接建物2階の壁面最上部付近にローター・ブレードが接触し、地上に墜落した。

機体は、試験場の北西に隣接する道路上に、コントロール・バーを下にして墜落した。事故発生時刻は、10時00分ごろであった。

事故現場は、長野県松本市大字和田南西原 4 1 0 - 1 5 の製作会社の試験場の北西に隣接する道路上であった。

試験場の西側に隣接する建物 2 階の壁面最上部付近（地上からの高さ約 6 m）にローター・ブレードによる損壊跡が認められた。

機体は、道路上に、コントロール・バーを下にして墜落していた。

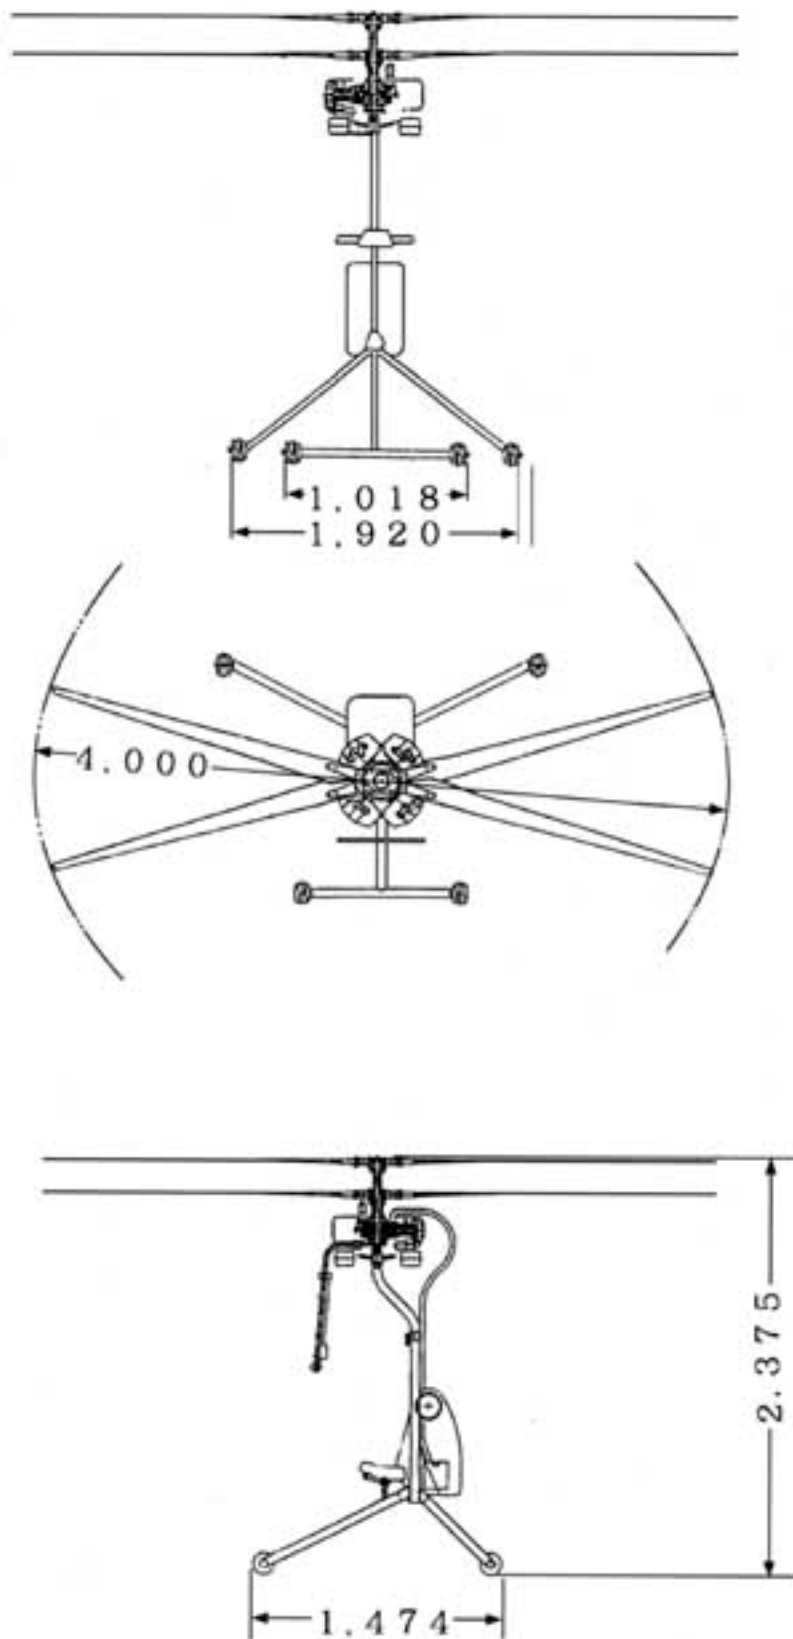
付図 2 エンジニアリングシステム式  
GEN H-4型 三面図

- (1) GEN H - 4 型自作回転翼航空機は、固定ピッチ二重反転式ローター・ブレードを、1 0 馬力エンジン 4 基により駆動する回転翼航空機である。

- (2) 同機の構造は、上部にローター、エンジン及びトランスミッションからなる駆動部があり、その下部にレール型ジンバルを介して座席等のコントロール部が吊り下げられている。
- (3) 操縦については、駆動部分のトランスミッションに取り付けられているコントロール・バーを操縦者が直接動かすことで、ローター・ブレード回転面の向きを変えることにより、前進、後進等を可能としている。  
コントロール・バーを手前に引くと前進、前方に押すと後進となる。
- (4) 製造者のマニュアルによれば、離陸及び操縦の手順については、操縦者は座席に腰をおろした後でエンジン回転を徐々に増していき、4,500回転付近で機体が浮き上がり始める際、両足で体重を支えながら機体が真上に引っ張られるようにコントロール・バーを操作するとしている。  
風の影響の少ない時は、垂直に離陸するのでコントロール・バーの操作はしないこととし、また、その場でホバリングする際もコントロール・バーをほとんど動かさないか、コントロール・バーから力を抜くかして、高度を一定にするためのアクセル・レバーの操作量を体得することとしている。
- (5) 試験飛行の実施手順及び非常の場合の手順は、その都度打ち合わせで確認しながら試験を実施していたが、手順書としては、作成していなかった。  
(付図2及び付図3参照)

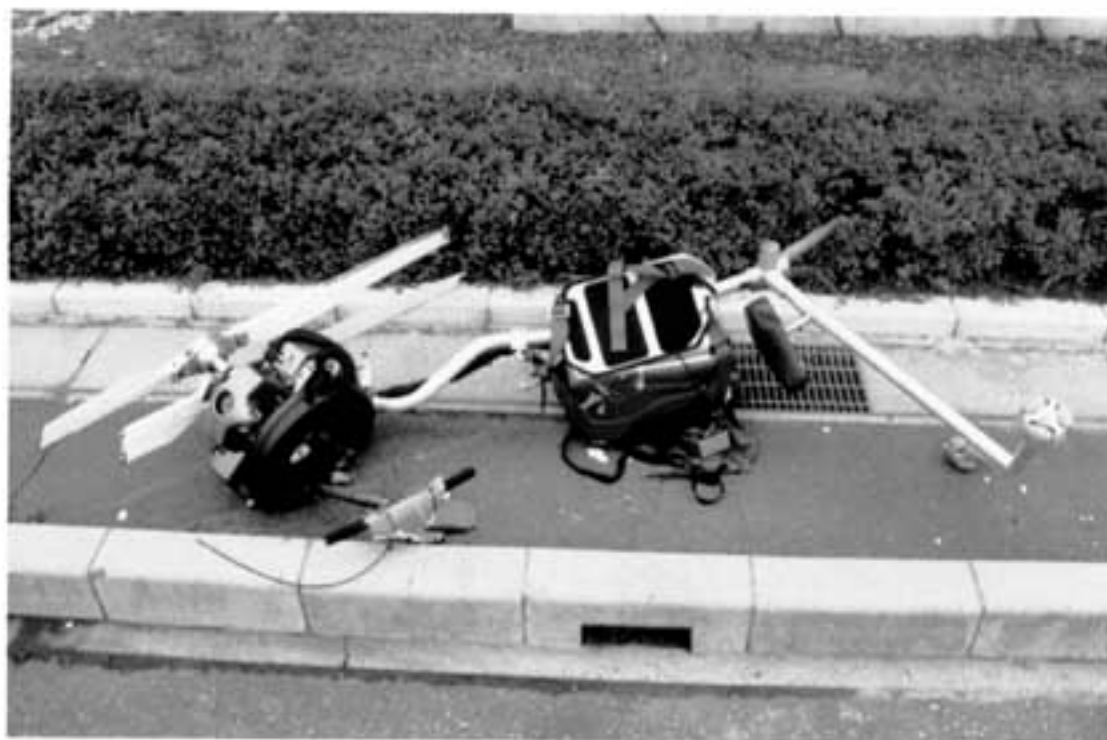
写真 1 事故機

主な部分の損壊状況は、次のとおりであり、ローター・ブレード以外は、地面に衝突した際に生じたものと認められた。

- (1) 下側ローター・ブレードが、No. 1 はハブから約 4 5 cm、No. 2 はハブから約 1 1 0 cmの位置で、また、上側ローター・ブレードが、No. 3 はハブから約 1 1 5 cm、No. 4 はハブから約 6 0 cmの位置でそれぞれ破断し、先端部分は、数片に分離していた。（一部未回収）
- (2) ローター部分と吊り下げ部分を接続する金具（ジンバル）のボルト 4 本が破断していた。  
コントロール・バーは、取付部の排気管付近で後方に变形していた。
- (3) 降着装置の左後方支柱が、中央取付部で破断していた。また前方支柱の左右に取り付けられていた足掛け部は、共にわずかに後方に变形していた。
