航空事故調査報告書
佐川航空株式会社所属
アエロスパシアル式A S 3 5 0 B 3 型
J A 0 1 3 B
和歌山県伊都郡高野町
平成 1 2 年 1 1 月 4 日

平成13年11月14日

航空・鉄道事故調査委員会(航空部会) 議決

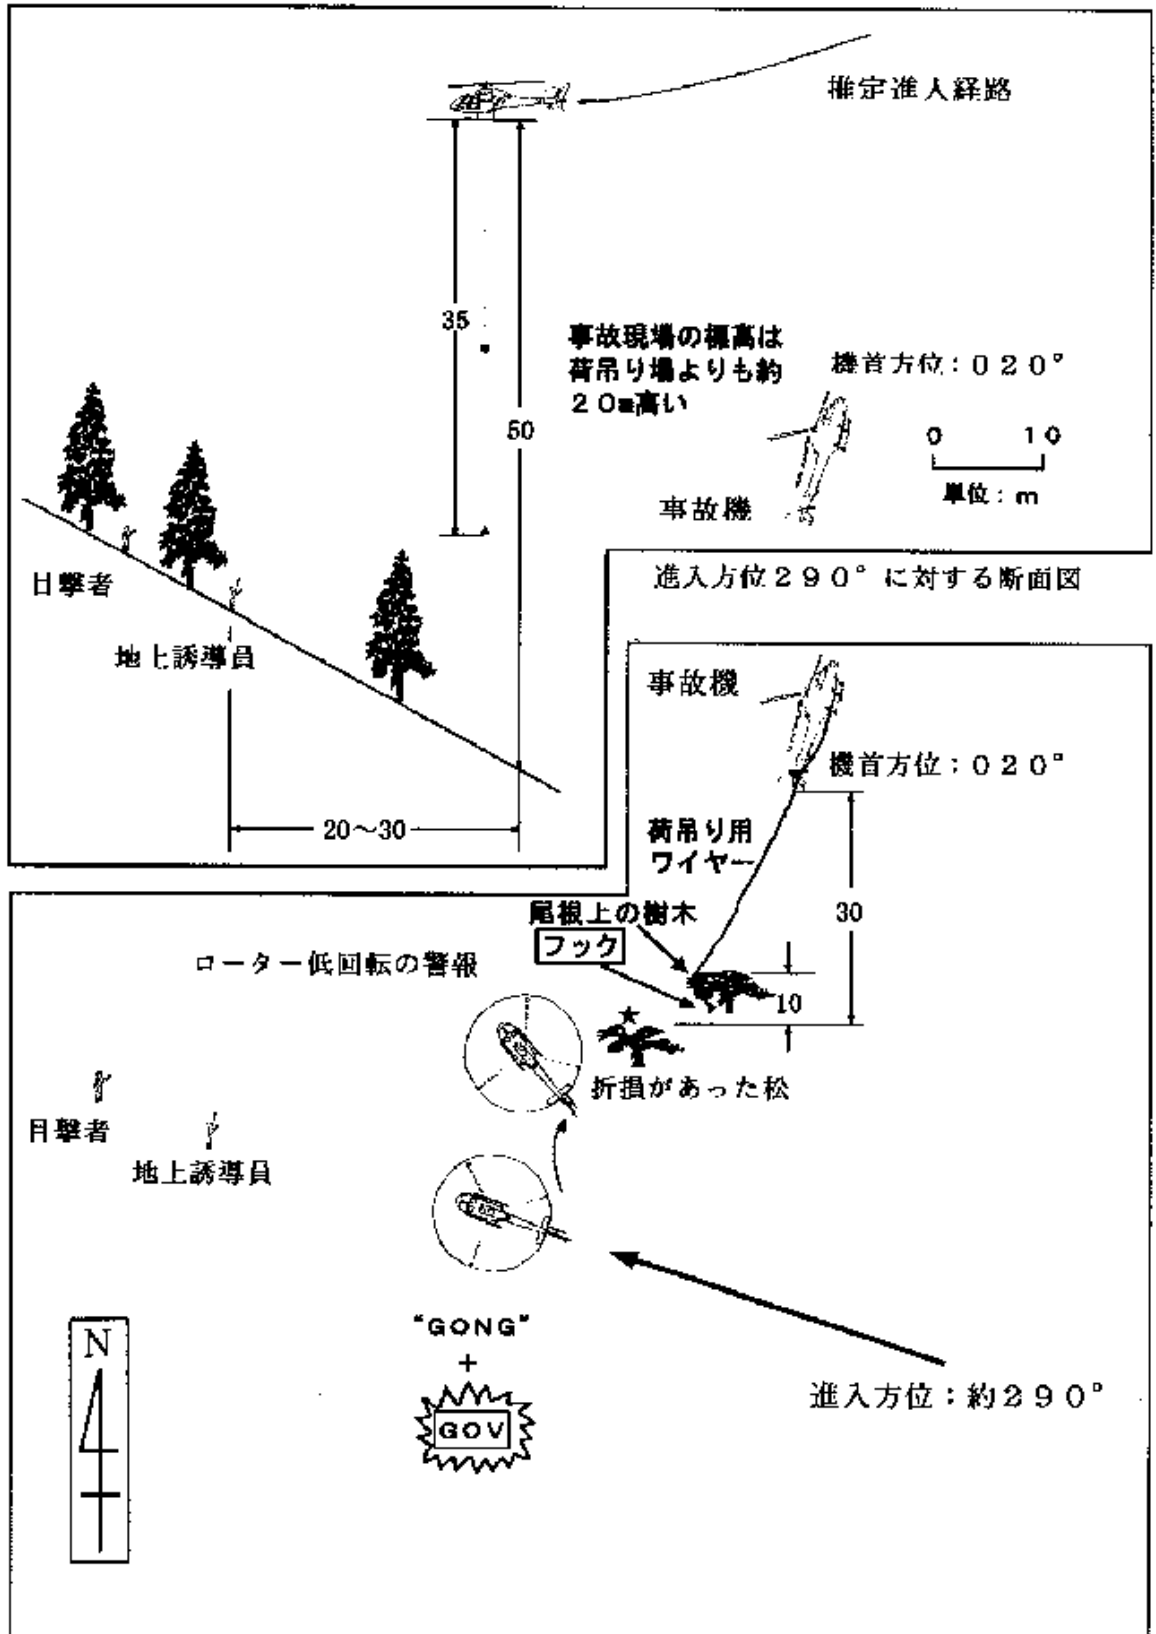
付図2 現場見取図

事故現場は、荷卸し場から北西に約1.7 km離れた、標高約670 mの山腹の傾斜約45°の北側斜面で、周辺は高さ20 m程の杉、松及び檜の混成林となっていた。また、地表には低木が生い茂っていた。

- (3) 機体が落下した地点から荷吊り場に向かって、約30mの地点にある直径約10cmの松の頂部が折れて落下していた。

これは、フック及びワイヤーが引っかかり引きちぎられたものであると認められた。

- (4) 機体が落下した地点のほぼ南約20mの尾根上の樹木に、フックが引っ掛かっていた。また、当該フックから機体底部のフック取付部まで、ワイヤーが途中の灌木の頂部に引っ掛かっていた。

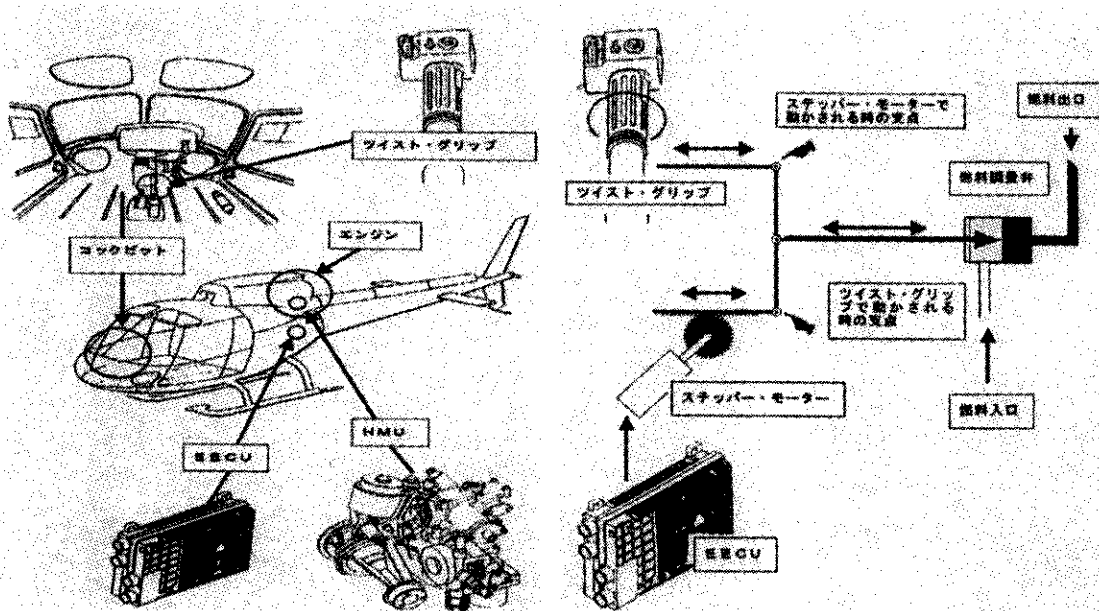
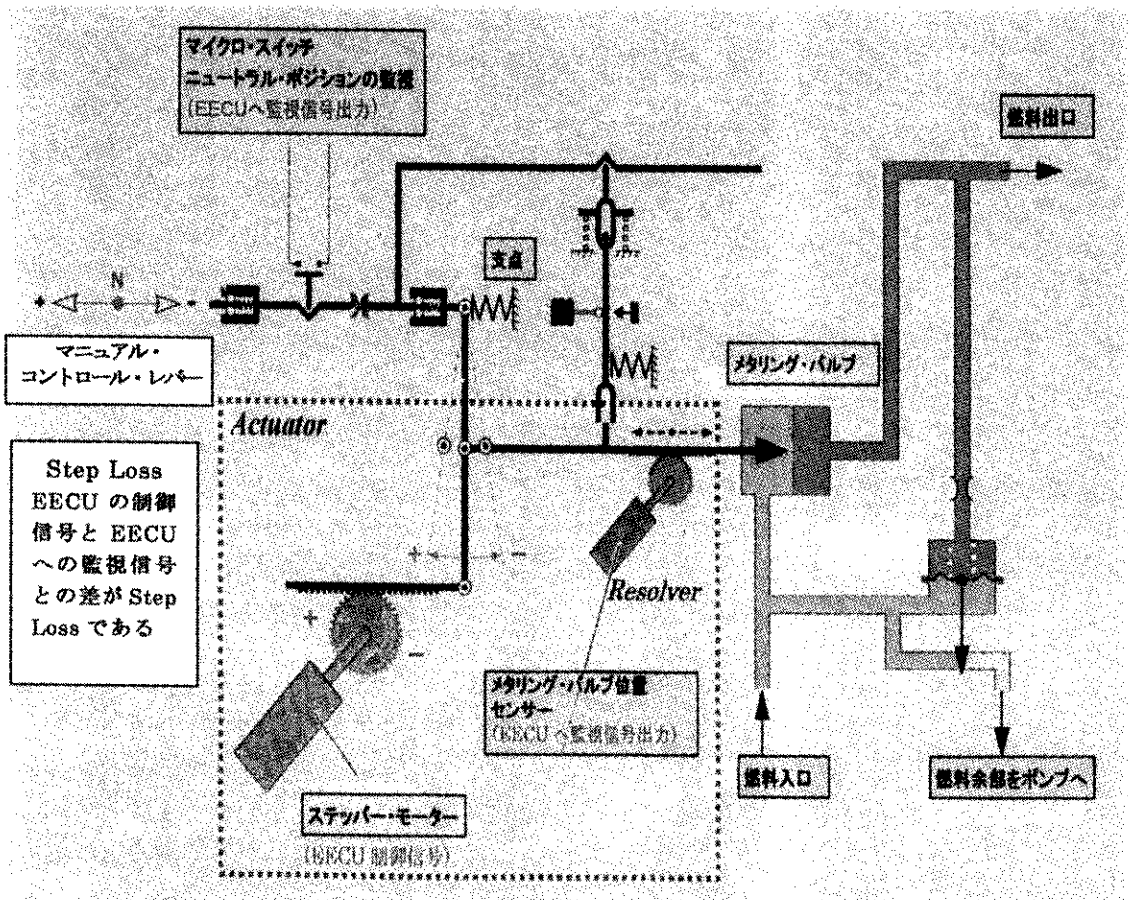
付図5 燃料流量調整の概要

燃料流量を調整する機能を有するHMU (Hydraulic Mechanical Unit) (以下「HMU」という。)の機能調査を行った結果、以下のような異常が認められた。

ステッパー・モーター・ポジションに対する燃料流量の関係を確認したところ、低燃料流量が規定値外であった。

ステッパー・モーター・ポジションとレゾルバー・ポジションの差異を点検したところ、記録の最大値が通常値を超えていた。

ステッパー・モーターの最大トルクをコントロール・ボックス・ツールによって計測を行った結果、加速の初期段階で、許容範囲内ではあるが、レジスタンス・トルク値が通常値より高かった。

HMUマニュアル状態、マニュアル・コントロール・レバーをニュートラル位置とし、同レバーを標準、マイナス側及びプラス側へオフセットしたポイントで、EECUからのコマンドによりステッパー・モーターを作動させた。この時のステッパー・モーターのレジスタンス・トルクの測定を行った結果、マイナス側にオフセットした状態において、減速の最終段階でトルクが通常より高かった。また、標準位置、プラス側及びマイナス側へオフセットした3ケースのいずれでも、ステッパー・モーターの許容値よりもトルクが低かった。

以上のエンジン調査並びにエンジン制御システムの調査及び機能調査の結果から、アクチュエーターのレジスタンス・トルクが通常よりも高かったことにより、理論上のステッパー・モーターの位置と測定上のレゾルバー・ポジションとの差異が通常よりも大きくなったことで、アクチュエーターにステップ・ロスが発生し、このことがステッパー・モーターをフリーズさせ、GOV警報の発生につながったことが判明した。

なお、アクチュエーターのレジスタンス・トルクが通常よりも高くなった原因については、明らかにすることができなかった。

本事故に関連し、当該ARRIEL 2 Bエンジンの製造会社であるフランス国ツルボメカ社は、平成12年11月24日付で、また、同型式AS350B3型機体製造会社であるユーロコプター社は、平成13年4月30日付で、ユーザーに対してサービス・レターを発行し、その中でGOV警報が確認された場合には、ロータークラフト・フライト・マニュアルのGOV警報に対応する非常操作を行うように徹底を図った。

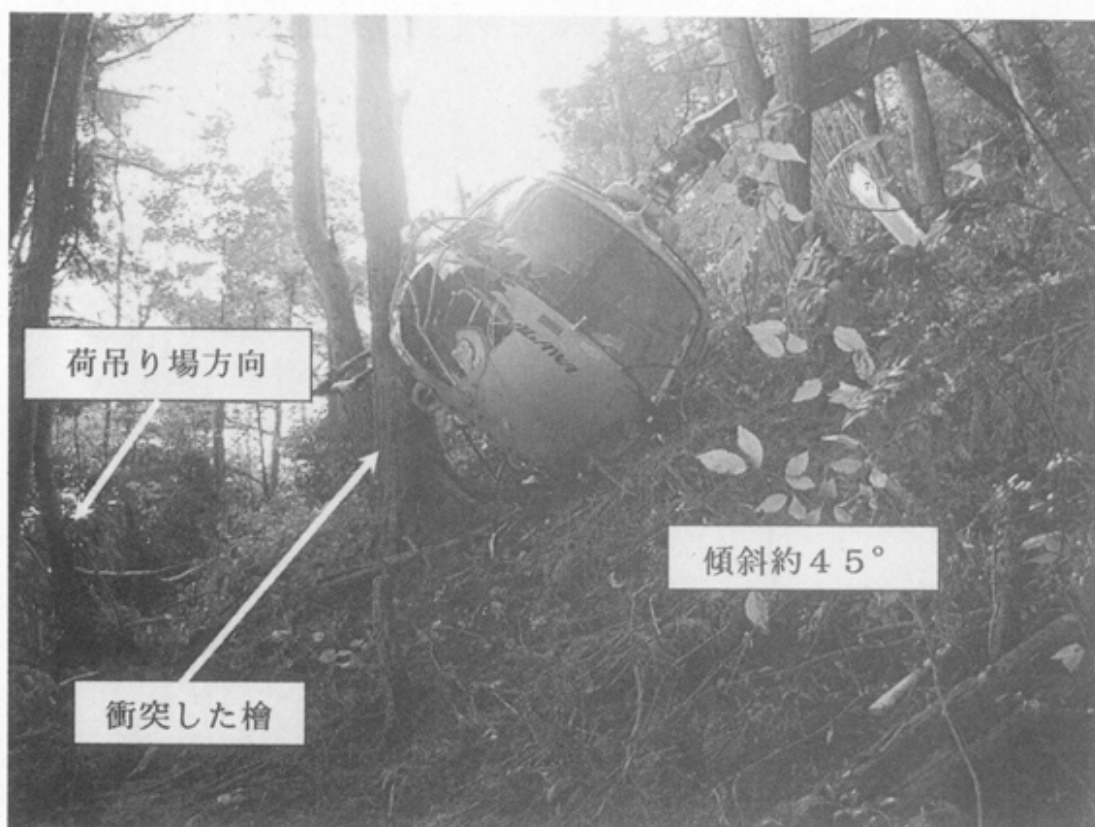
写真1 事故機

機体は、機首を磁方位約020°に向け、左に傾斜した姿勢で停止していた。

- (1) 機体が衝突した檜には、同機が衝突した際に生じた痕跡が認められた。
- (2) 同檜の機体との接触面には、同機が衝突した後、機体の前方クロスチャー

ブの右側を接触させながら落下した際に生じたと認められる縦方向の接触痕跡が認められた。

主な部分の損壊状況は、次のとおりであり、いずれも樹木との衝突及び接触時又は着陸時に地面と衝突した際に生じたものと認められた。

機首のロアー・ウインドウ及びその周囲が破損し、大きな穴が開いていた。

機首右前方下部構造が破損していた。

左側スキッド及び前後のクロス・チューブは、斜面に食い込んで変形していた。

胴体右側、右スキッド前方及び前方クロスチューブの右側で衝突した檜を抱きかかえるようにしていた。

このことから、機体は、檜に衝突した後、同木に行き足を止められ、そのまま幹づたいに落下したものと認められた。

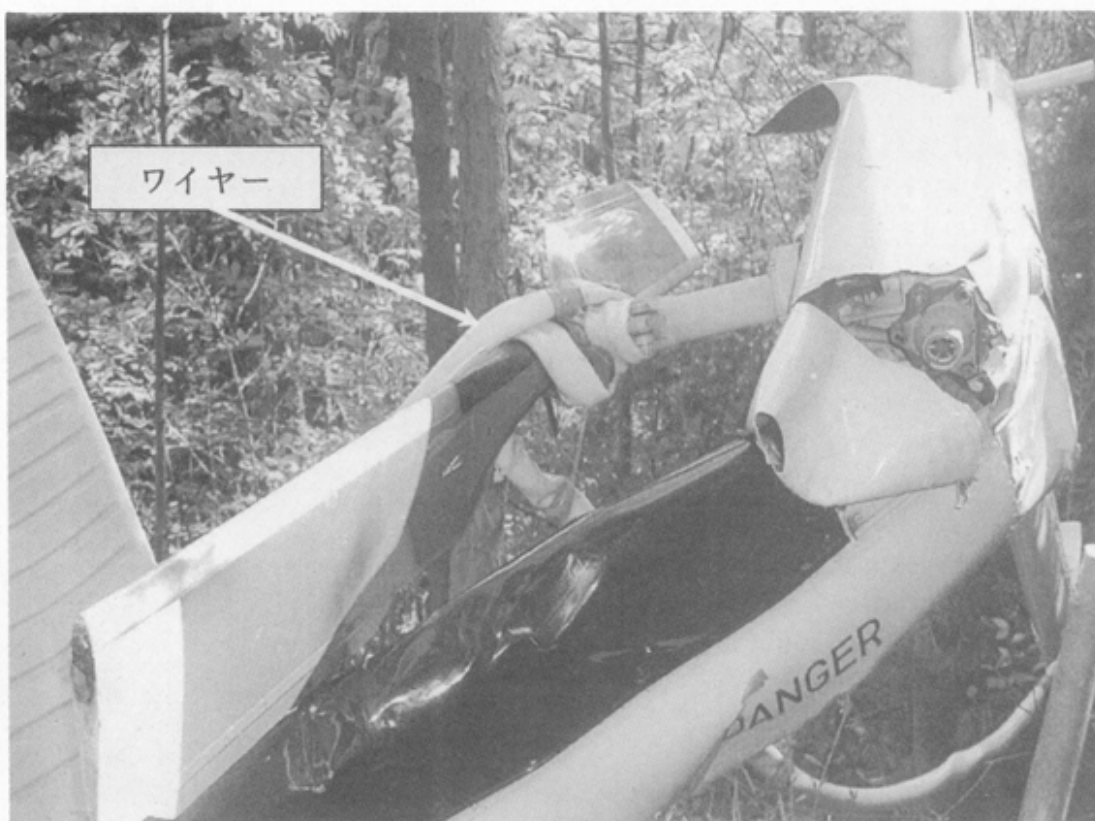
写真2 テール部損傷状況

- (5) テール・ローターには、カーゴ・フックの荷吊りワイヤーが2周巻き付いていた。

テール・ブームは、胴体との接合部から2.2m付近のテール・ローター・ギア・ボックス付近で右方向に折損していた。

テール・ローター・ブレードが、変形していた。

テール・ローター・ドライブ・シャフトがテール・ローター・ギア・ボックス前方のフレキシブル・カップリングの直前で折損していた。
