型 式：A S C式トライスターD - 4 7 2型 超軽量動力機（単座）

識別番号：J R 7 2 6 0（（財）日本航空協会識別番号）

発生場所：埼玉県志木市

発生日時：平成12年5月3日 16時25分ごろ

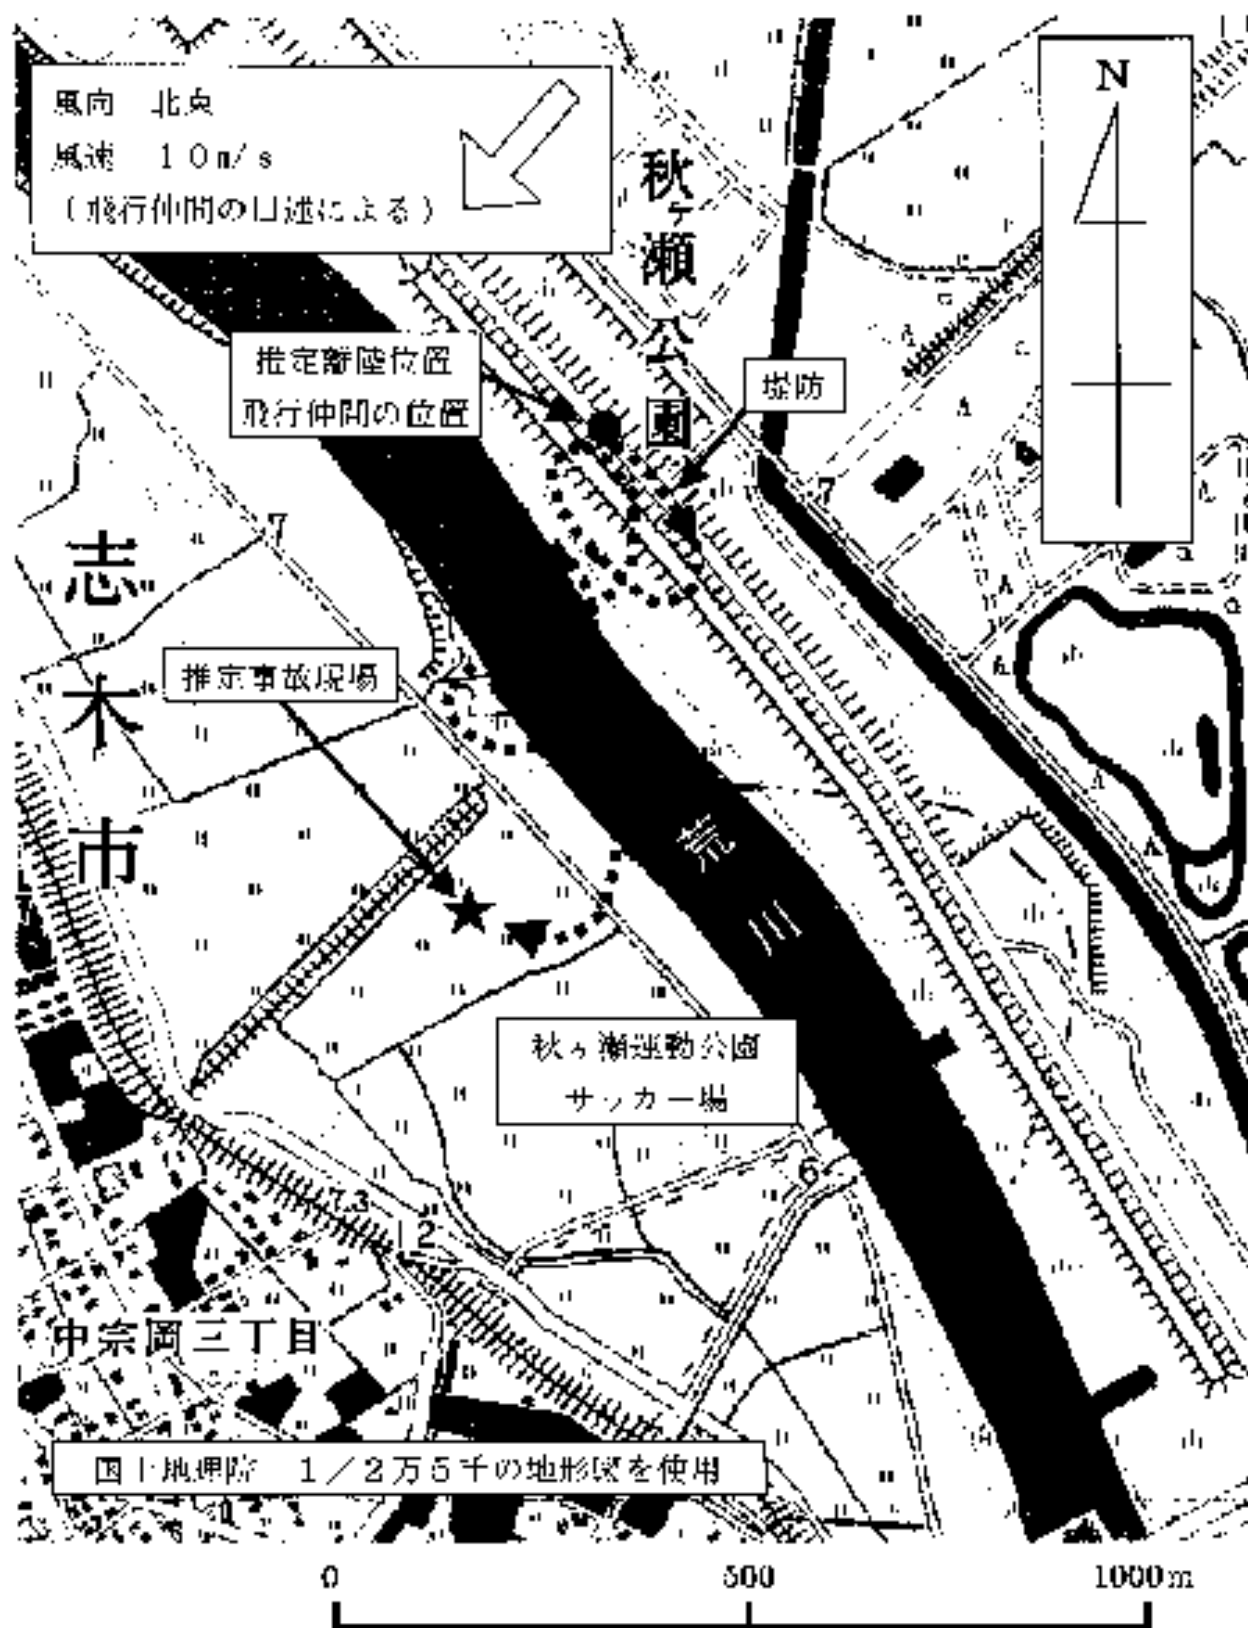
付図 1 推定飛行経路図

その後、私も飛べると判断し、堤防の上から飛び上がったが、浮き上がって30秒程した時、ノーズアップの姿勢になり、高度300m位まで急上昇した。風が再び強くなってきたと思ったので、パワーを絞りと、離陸した堤防上へ降りようとしたが、堤防上約8m位の高度でホバリングのような状態になり、降下も出来ない状態になった。降下するためにコントロールバーを体の方へ引きつけていたが、手がしびれ、支えきれなくなったので、一旦高度を上げようと思ってパワーを入れたところ、今までに経験したことの無い宙返りのような動きを繰り返しながら風下に流され、対岸の志木市側の運動場上空に達した。

志木市側の運動場は、人が多く、駐車している車や電線等もあったが、以前怪我もなくクラッシュした経験があり、そのまま流されて民家のある方向へ行くよりもよいと判断して、サッカー場に左翼を下にしてノーズから意識的に突っ込んだ。その際、トライク部のセンターフレームが折れ、左足を挟まれ骨折した。

私は着陸後、彼の飛行を見ていた。堤防上に降りようとし飛行してきたが風にあおられたのか、45度程ピッチを上げ、その後失速反転するような動きを三回程繰り返しながら対岸の方に流されていき、サッカー場に機首から突っ込んでいった。

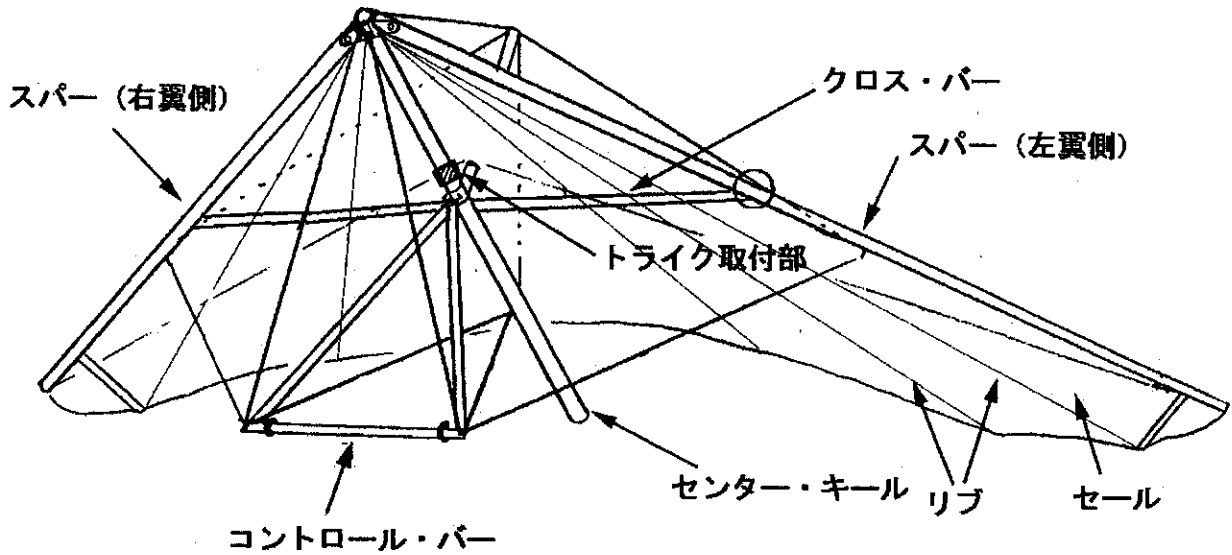
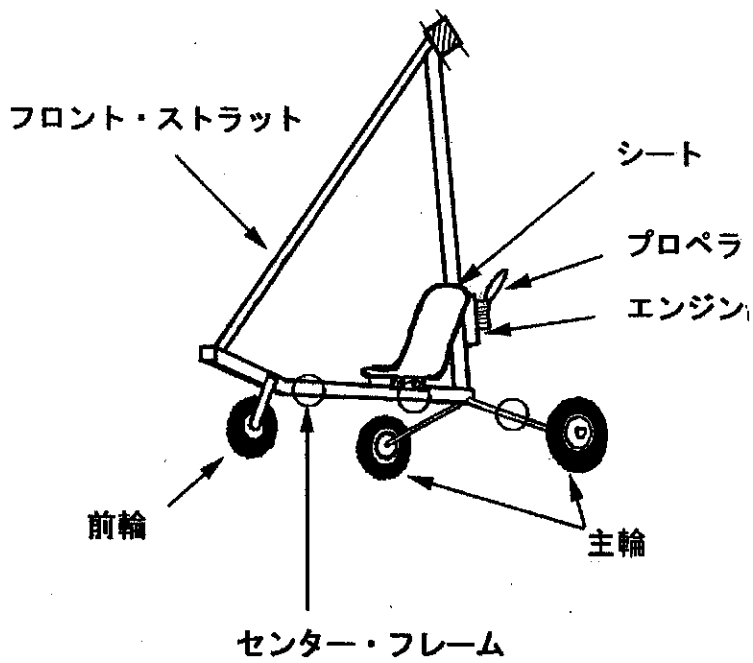
付図3 機体各部の名称及び損傷部分

| (1) 主翼 | 左翼前縁部スパーが、クロスバー接続部付近にて折損 |
| (2) トライク部 | センターフレームが、座席部下方で湾曲及び前輪取り付け部直後で折損<br>左主輪のサポートチューブ折損及びサポートケーブルが取り付け部で破断<br>コントロールバー一部変形 |
| (3) プロペラ | 左右ブレード中央部で破断、プロペラシャフト折損<br>( 付図 2、3 及び写真 1、2 参照 ) |

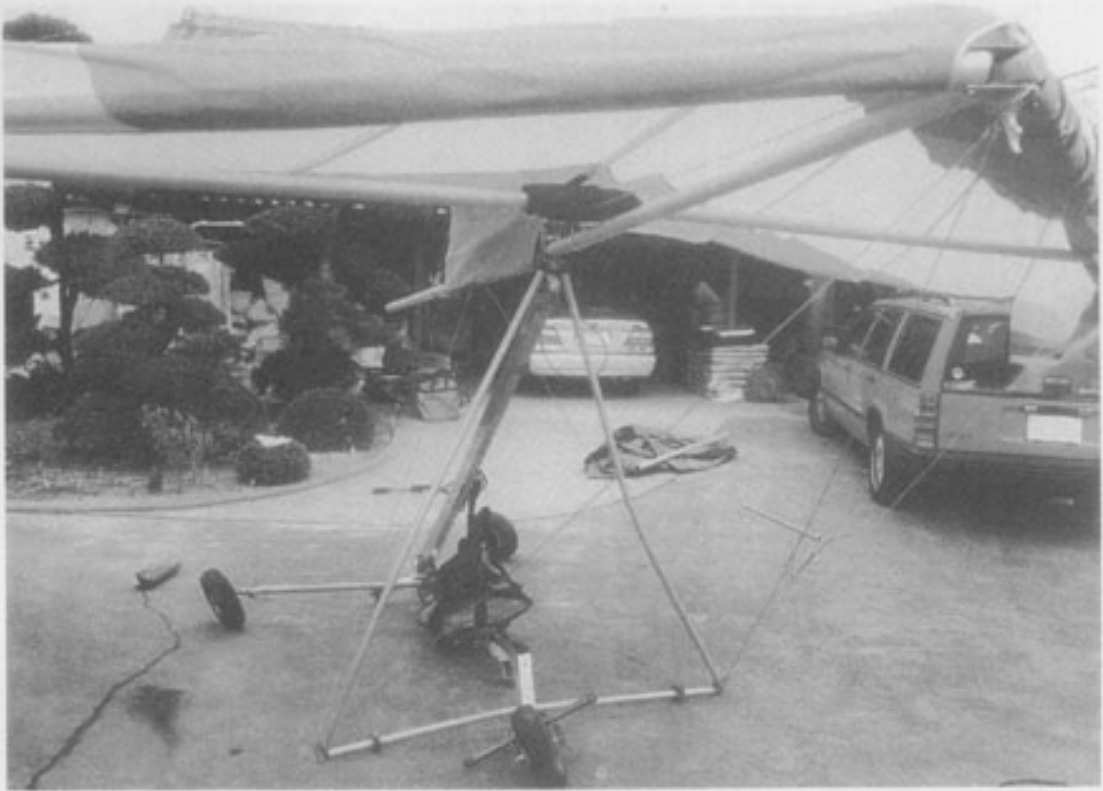
写真1 事故機

各部の損壊状況は次のとおりであり、何れも同機が離陸後、激しく接地した際に生じたものと推定された。
